### ექსპერტიზის დასკვნა

ქ. თბილისში, ლერმონტოვის ქ. №10-ის მიმდებარე ნაგებობების  
ტექნიკური მდგომარეობის დაფიქსირება და აღნიშნულ ნაგებობებზე  
პროექტით გათვალისწინებული სამშენებლო სამუშაოების  
ზეგავლენის შეფასება.

№ 238-2016-2 „19“ აპრილი 2016 წ.

თბილისი 2016

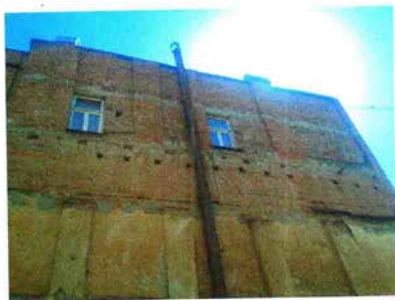
სურათი 5

ძლიერადაა დაზიანებული აგრეთვე ლერმონტოვის ქუჩა №10-ში მდებარე შენობის მოსაზღვრე კედელი, რომელიც მრავალ ადგილასაა დაზიანებული სხვადასხვა მიმართულების მაგისტრალური გამჭოლი ბზარებით (სურ. 4, 5). აღნიშნული კედლის ერთერთ უბანზე საძირკვლის ფუძე გამორეცხილია და ამ უბანზე საძირკველი და შესაბამისად საყრდენი კედლის ნაწილი ჰაერშია გამოკიდებული (სურ. 1, 2).

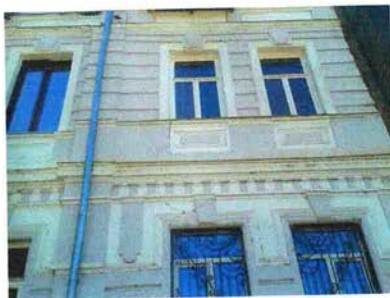
სურათი 8

ვიზუალური დათვალიერების შედეგად შენობის მთავარი ფასადის მზიდ კედელზე ფიქსირდება მრავალრიცხოვანი მაგისტრალური, გამჭოლი ბზარები შენობის მთელ სიმაღლეზე (სურ. 8, 9, 10). მრავალ ადგილზე გაზარულია ფანჯრის ზღუდარები,

შუაკედლისები და კედლები ფანჯრების ღიობების ქვედა ზონაში. აღნიშნული დაზიანებები გამოწვეულია შენობის საძირკვლის არათანაბარი ჯდომის გამო.

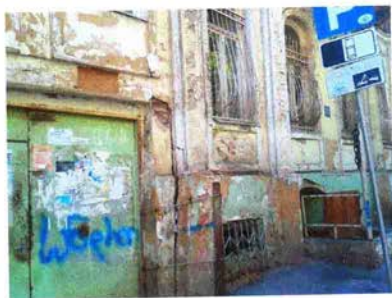
სურათი 14

ნაგებობის ვიზუალური დათვალიერების შედეგად გამოვლინდა, რომ მას ყველა  
მხრიდან კედელზე აღენიშნება მრავალრიცხოვანი, სერიოზული დაზიანებები. მთავარი  
ფასადის მხრიდან კედელი დაფარულია მრავალრიცხოვანი დახრილი და ვერტიკალური  
ბალოვანი გამჭოლი ბზარებით (სურ. 14, 15, 16), რომლებიც ვრცელდება საძირკვლებიდან  
სახურავამდე. დაზიანებულია შენობის ფანჯრების და კარების ღიობების ზრუდარები.  
დაზარალებული და გადატეხილია შუაკედლისები. გამზარულია კედლები ფანჯრის ღიობების  
ქვედა ზონებში.

აღნიშნული ნაგებობა მხრიდან კონსტრუქციების ტექნიკური მდგომარეობის  
მიხედვით განეკუთვნება წინააღმართული - IV კატეგორიას [3].
