ქ.თბილისი

მ. ჭინაშვილიშვილის ქუჩა  
№1-ში  
მდებარე შენობების  
რესტავრაცია-რეაგილიტაციის  
ჭინასაკროებები კვლევითი  
სამუშაოები

(I ეტაპი)

## განშარტებითი ბარათი

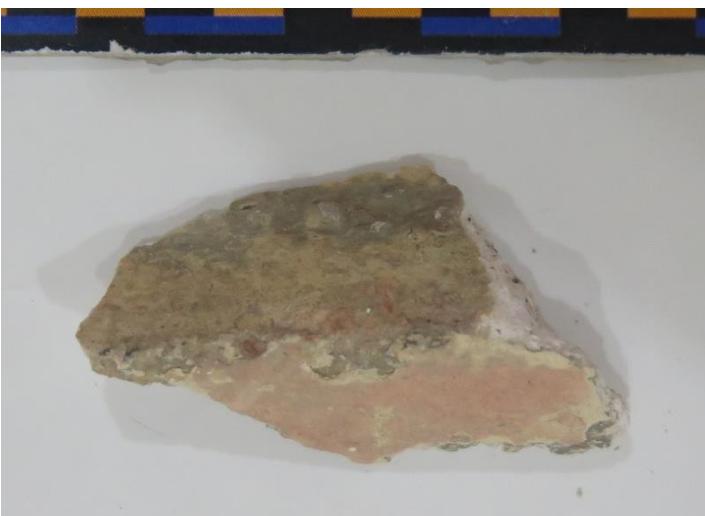
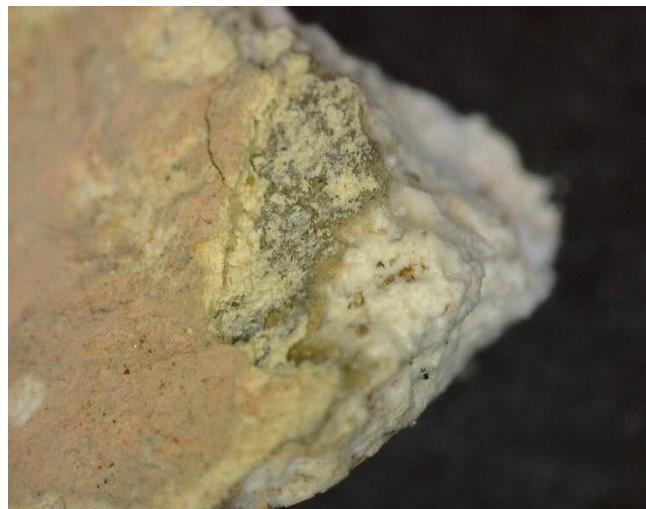
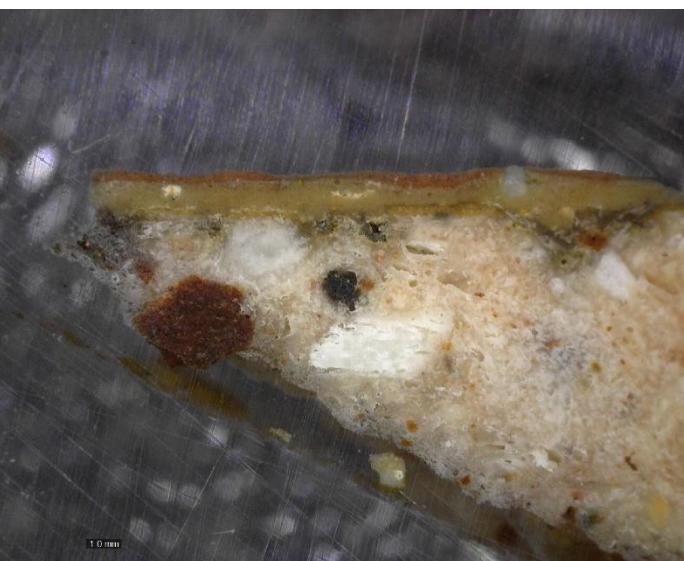
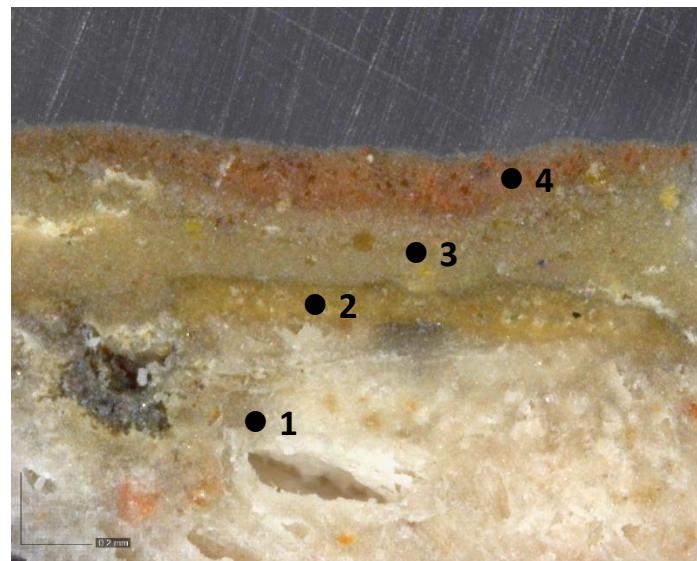
ფანჯრის კარნიზი

# სინჯი 1 - თავადაპირველი ფერი სავარაუდოდ იქნებოდა ბაცი ყვითელი

- ფენა 4: წითელი ფერწერული ფენა
- ფენა 3: ღია ყვითელი შეფერილობის ფერწერული ფენა
- ფენა 2: ყვითელი შეფერილობის ფერწერული ფენა
- ფენა 1: ნალესობა

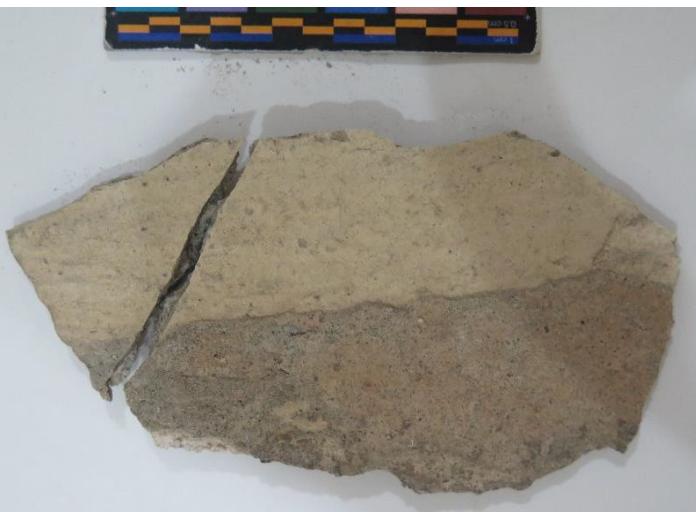
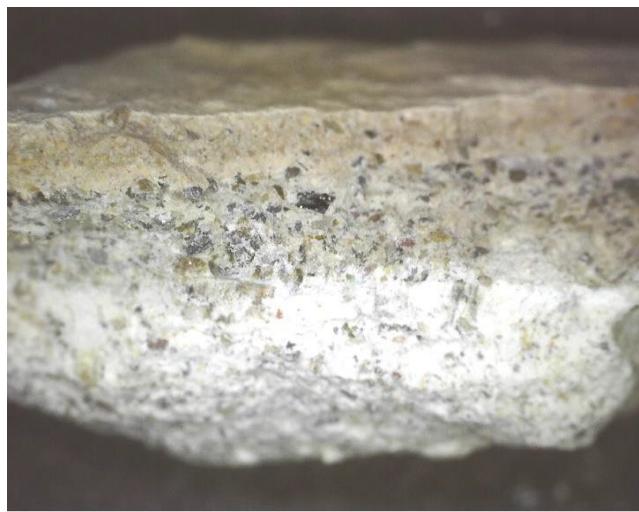
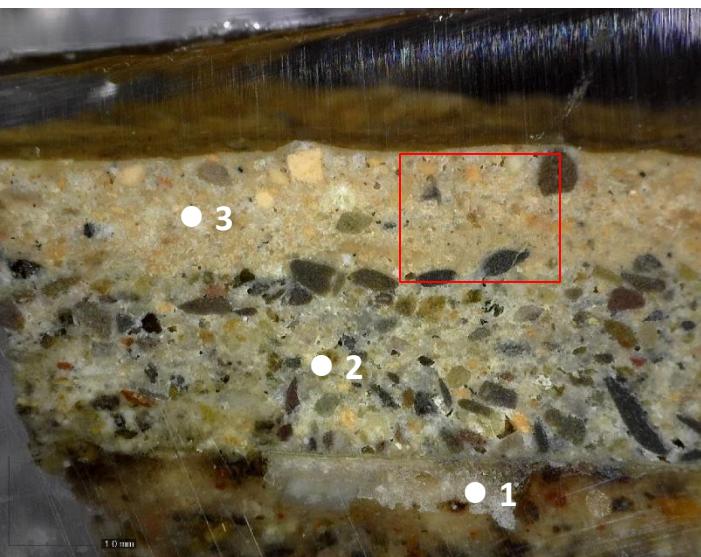
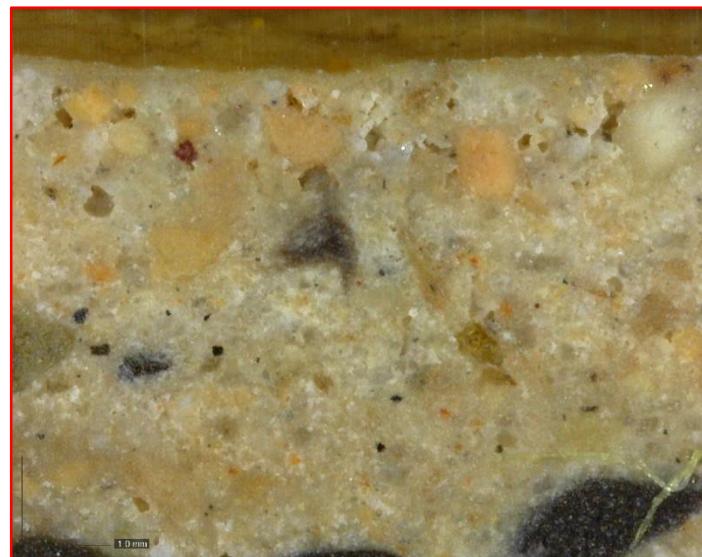
ცოკოლი

## სინჯი 2 -თავდაპირველი -თეთრი შეფერილობის ნალესობა

- ფენა 3: სპილოსმოლისფერი ნალესობის ფენა არაორგანული ჩანართებით
- ფენა 2: ნალესობა სილიკატური ჩანართებით
- ფენა 1: თეთრი შეფერილობის ნალესობა

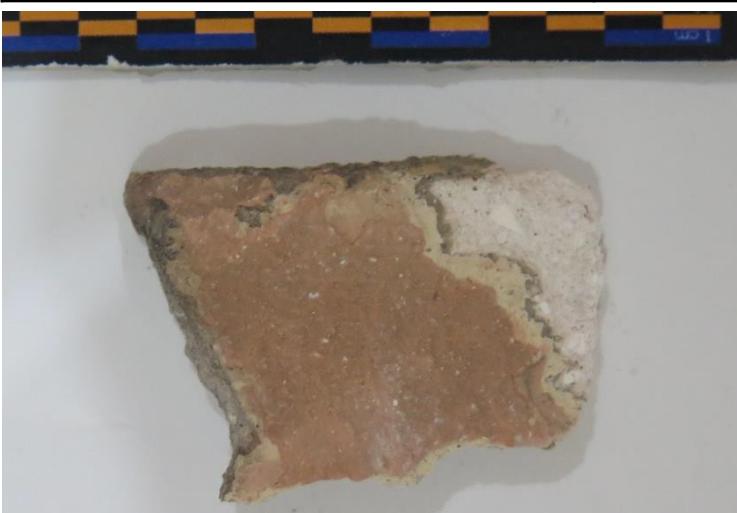
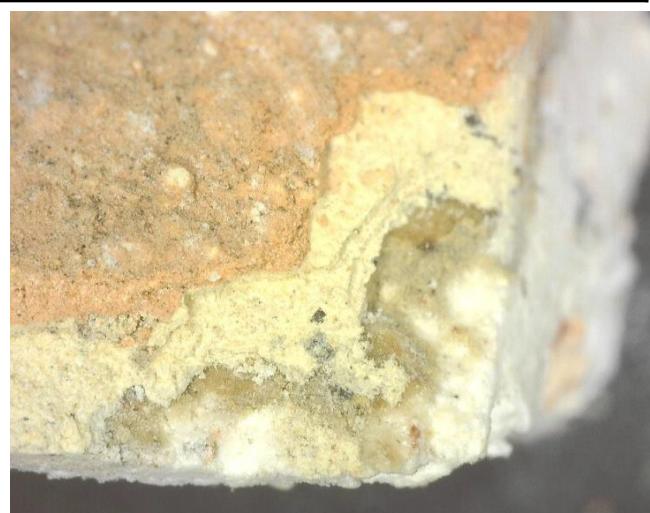
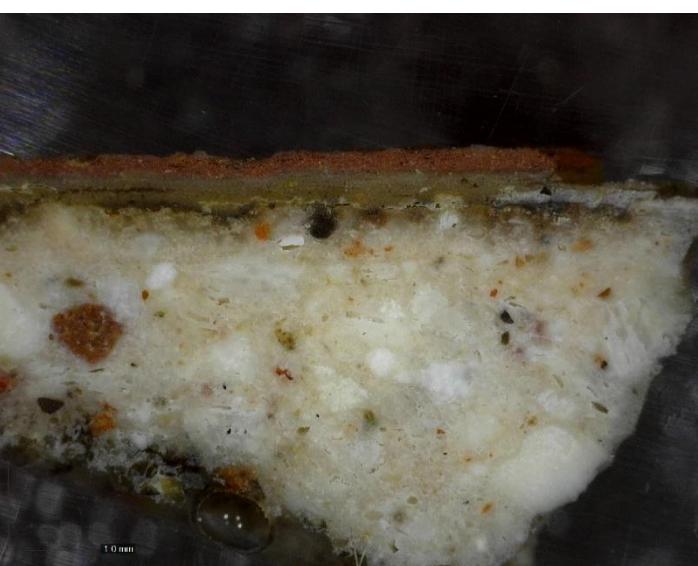
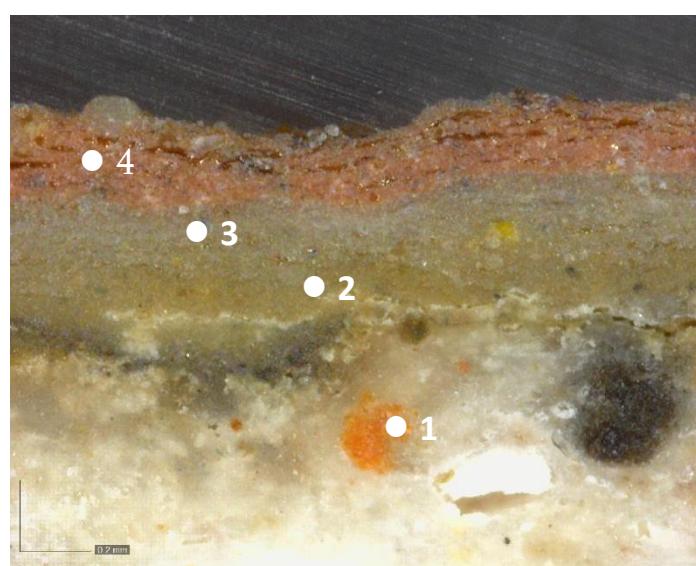
რუსტი, 1 სართული

თავდაპირველი ფერი იქნებოდა ბაცი ყვითელი

- ფენა 4: წითელი ფერწერული ფენა
- ფენა 3: მომწვანო-მონაცრისფრო შეფერილობის ფერწერული ფენა
- ფენა 2: ყვითელი შეფერილობის ფერწერული ფენა
- ფენა 1: ნალესობა

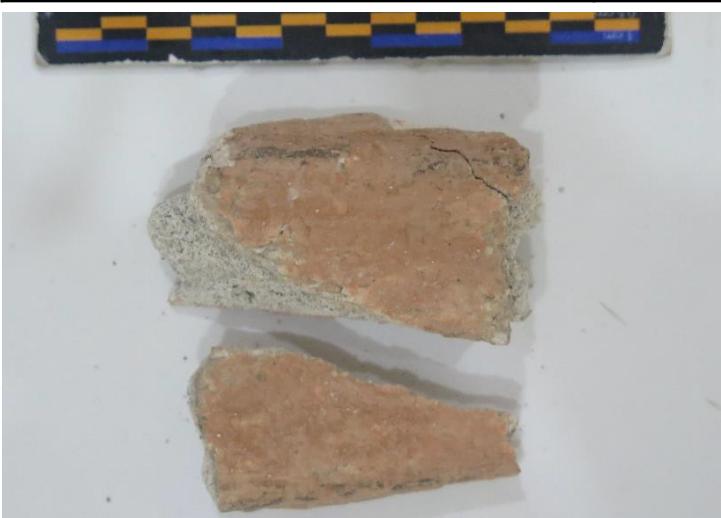
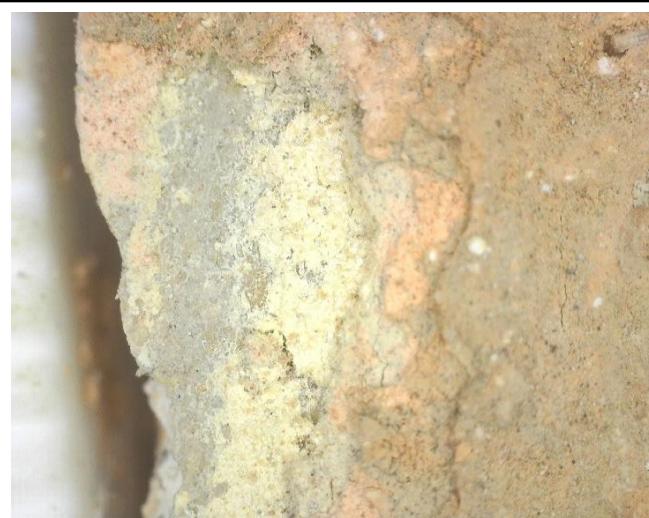
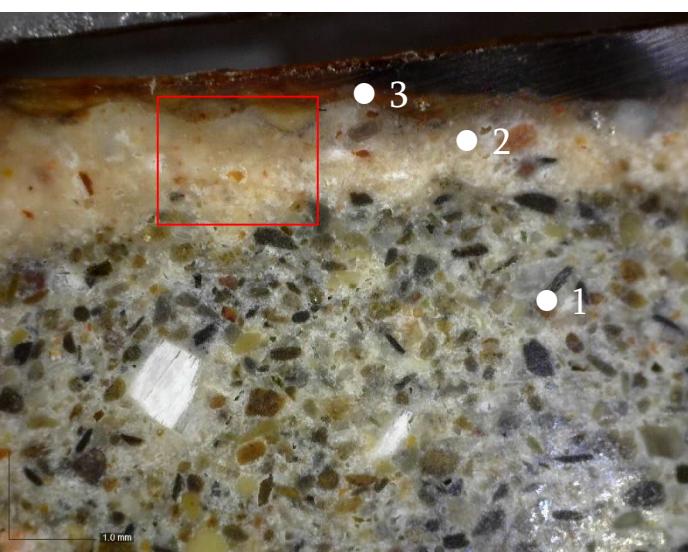
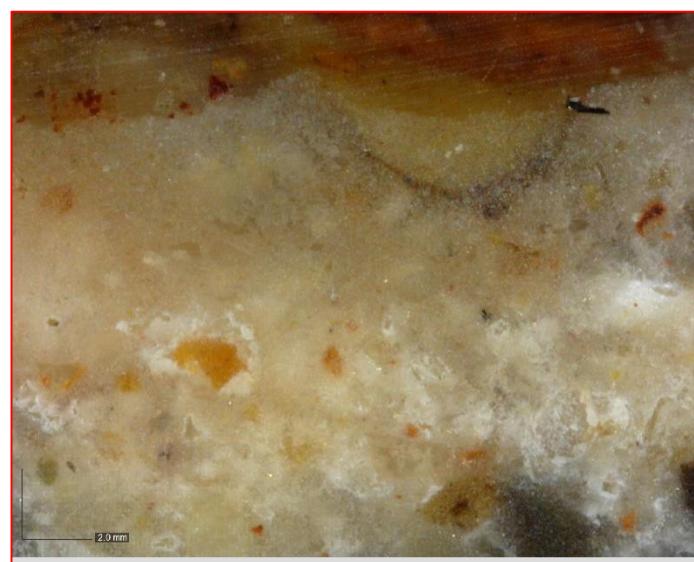
ფანჯრის საპირე

## სინჯი 4 თავდაპირველი ფერი იქნებოდა სავარაუდოდ არსებული წითელი

- ფენა 3: წითელი ფერწერული ფენა
- ფენა 2: სპილოს ძვლის ფერი ნალესობის ფენა არაორგანული ჩანართებით
- ფენა 1: ნალესობა სილიკატური ჩანართებით

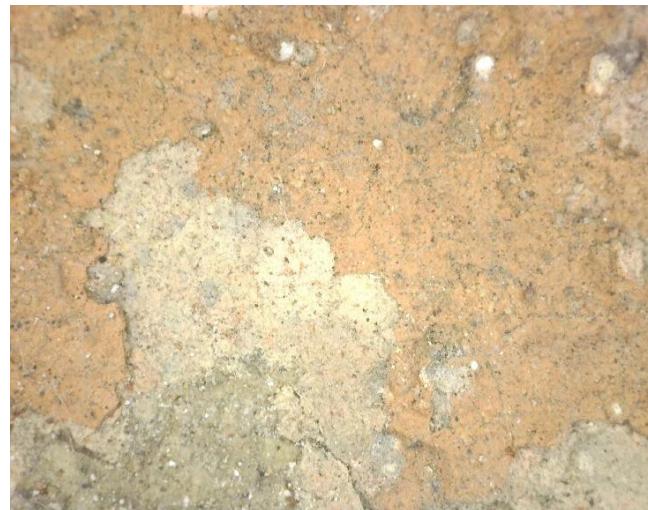
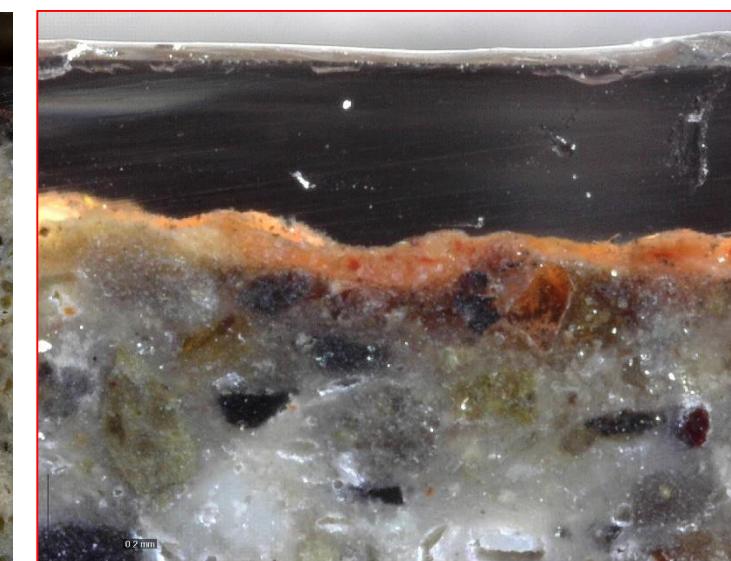
კედელი, II სართული

თავდაპირველი ფერი იქნებოდა სავარაუდოდ არსებული წითელი

- ფენა 3: წითელი ფერწერული ფენა
- ფენა 2: ნალესობა სილიკატური ჩანართებით
- ფენა 1: თეთრი შეფერილობის ნალესობა

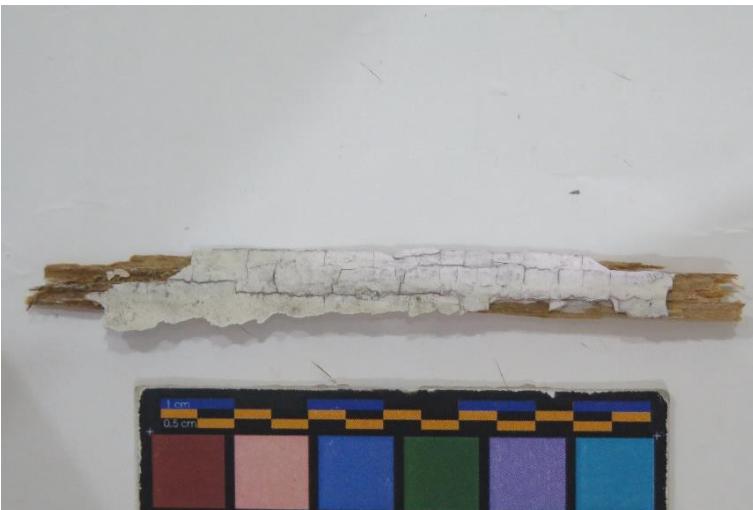
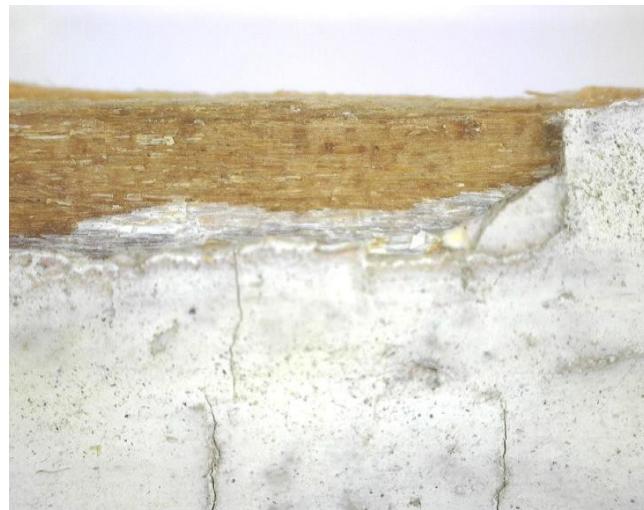
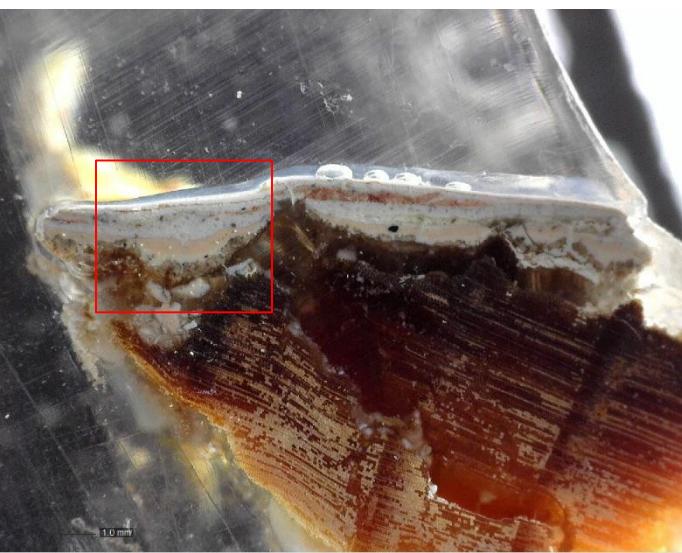
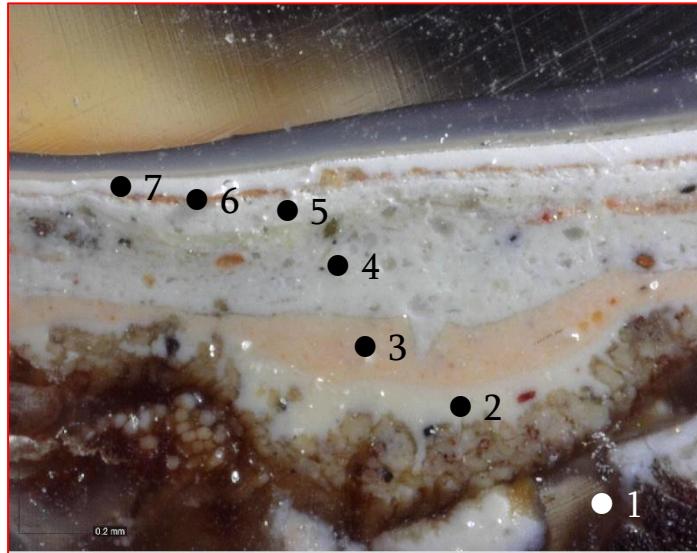
კარი, II სართული

თავდაპირებული ფერი საგარაულოდ იქნებოდა ბაცი გარდისფერი

- ფენა 7: თეთრი ფერწერული ფენა
- ფენა 6: წითელი შეფერილობის ფერწერული ფენა
- ფენა 5: თეთრი ფერწერული ფენა
- ფენა 4: თეთრი შეფერილობის გრუნტის ფენა
- ფენა 3: ვარდისფერი შეფერილობის ფერწერული ფენა
- ფენა 2: თეთრი
- ფენა 1: ხის საფუძველი

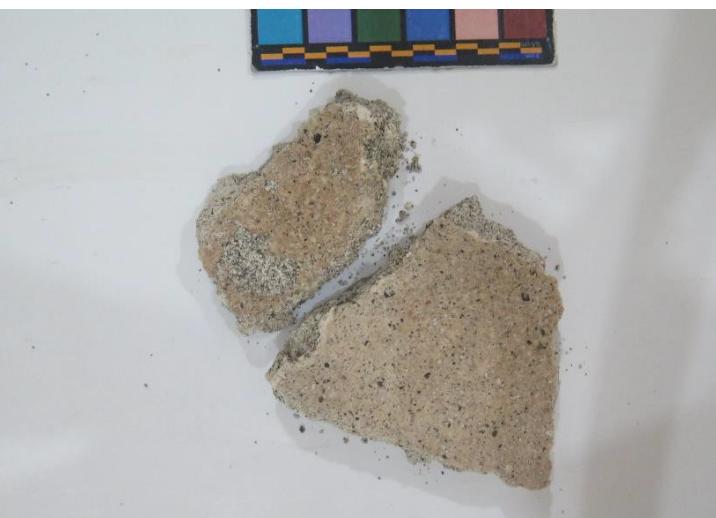
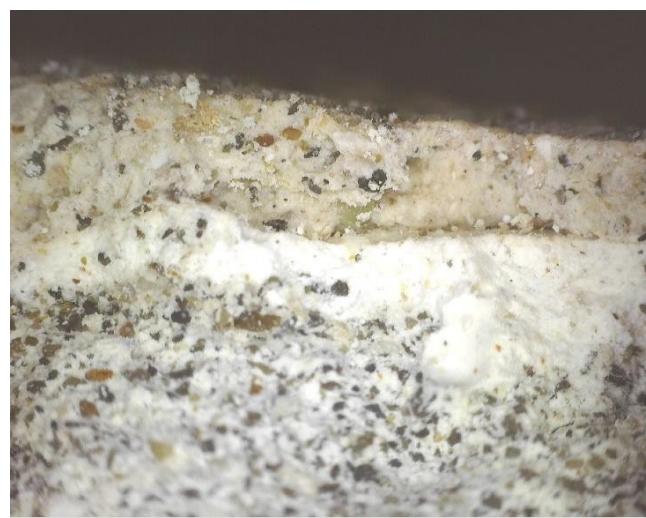
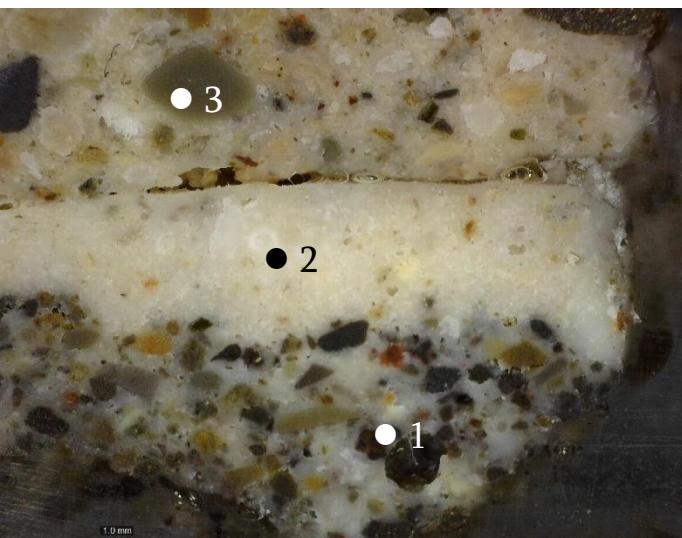
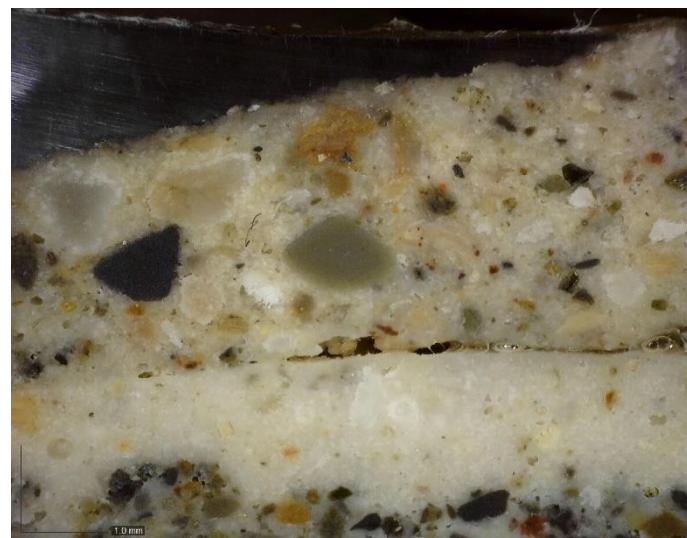
კედელი, ეზო

# სინჯი 7 -თავდაპირველი -თეთრი შეფერილობის ნალესობა

- ფენა 3: ნალესობა სილიკატური ჩანართებით
- ფენა 2: თეთრი შეფერილობის ნალესობა
- ფენა 1: ნალესობა სილიკატური ჩანართებით
