ლასპენა

ქ. თბილისში, წინამდღვრიმვილის ქ. №1/5-ში მდგრადი

საცხოვრებელი სახლების

კონსტრუქციების ტექნიკური მდგრადარიგის შესახებ

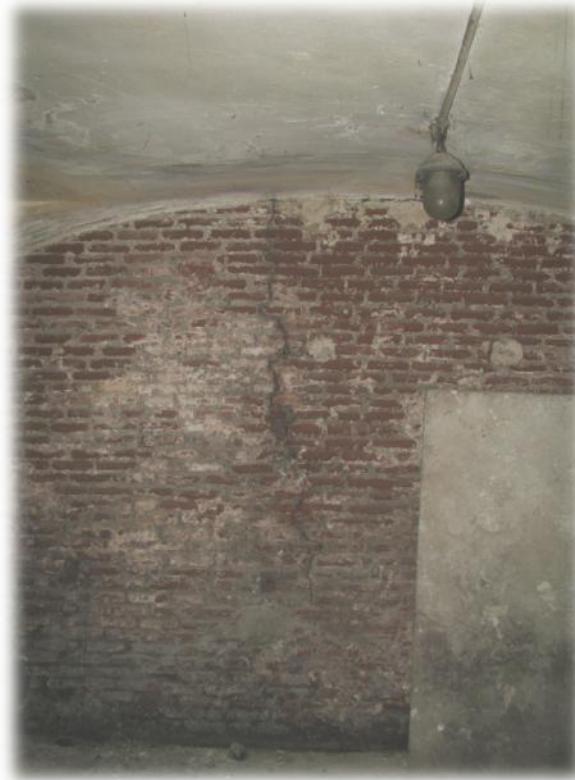
სერ. №2

“A” ბლოკი; სარდაფის სართულის გაბზარული კედელი “2” ღერძზე “ა-ბ” ღერძებს შორის
(25 მმ-მდე);

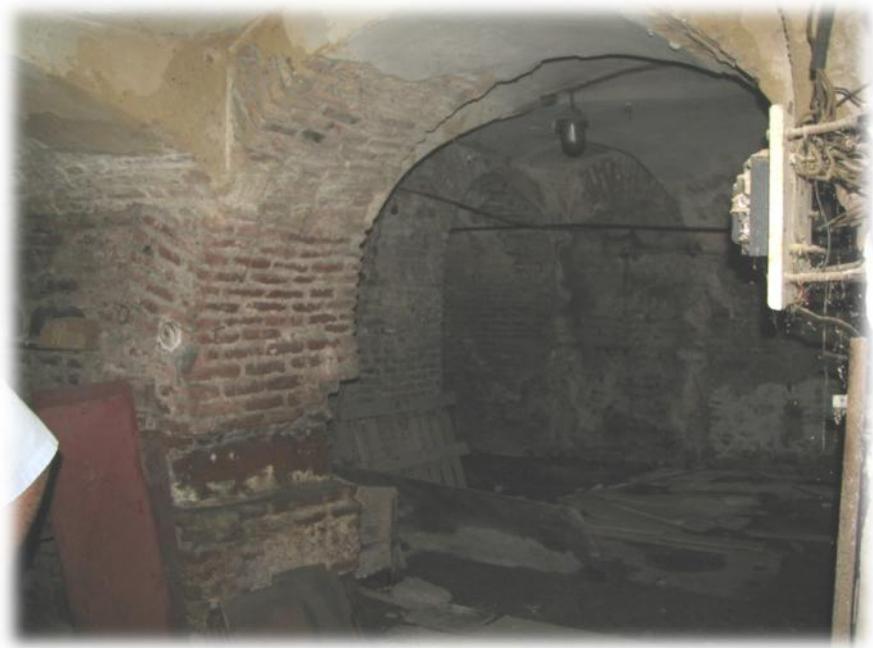
სერ. №3

“A” ბლოკი; სარდაფის სართული. დასველებულია გადახურვის აგურის წყობის თაღური კონსტრუქცია I სართულის გაუმართავი სანტექნიკური კომუნიკაციისგან.

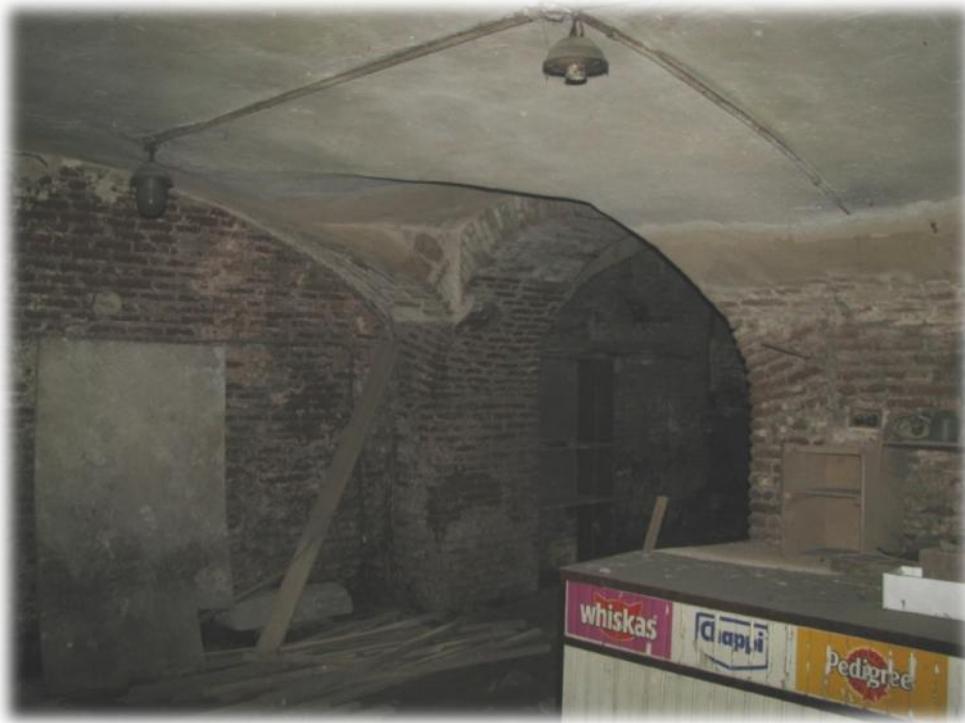
სერ. №4

“A” ბლოკი; სარდაფის სართული. დასველებულია გადახურვის აგურის წყობის თაღური კონსტრუქცია I სართულის გაუმართავი სანტექნიკური კომუნიკაციისგან.

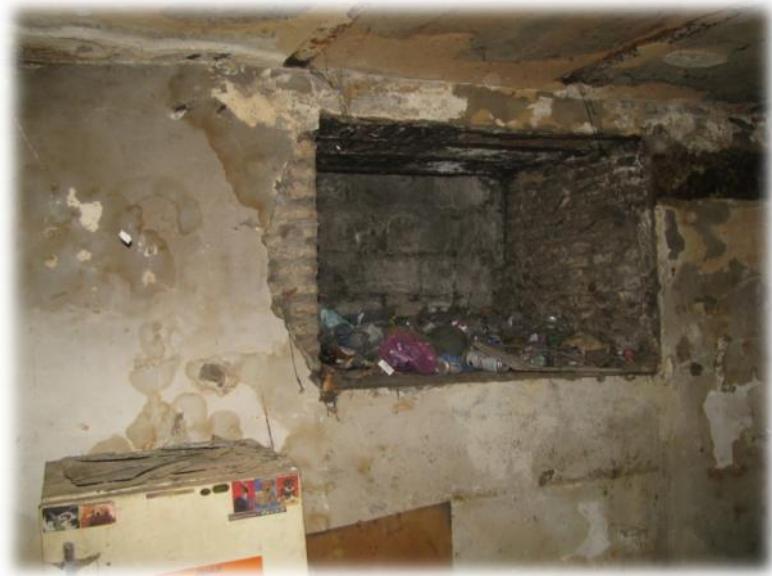
სერ. №5

“A” ბლოკი; სარდაფის სართული. “ა” ღერძბე “8-9” ღერძებს შორის. დასველებულია გადახურვის ორგესებრი ლითონის კოჭების და აგურის წყობის კონსტრუქცია ქუჩის და I სართულის გაუმართავი სანტექნიკური კომუნიკაციისგან.

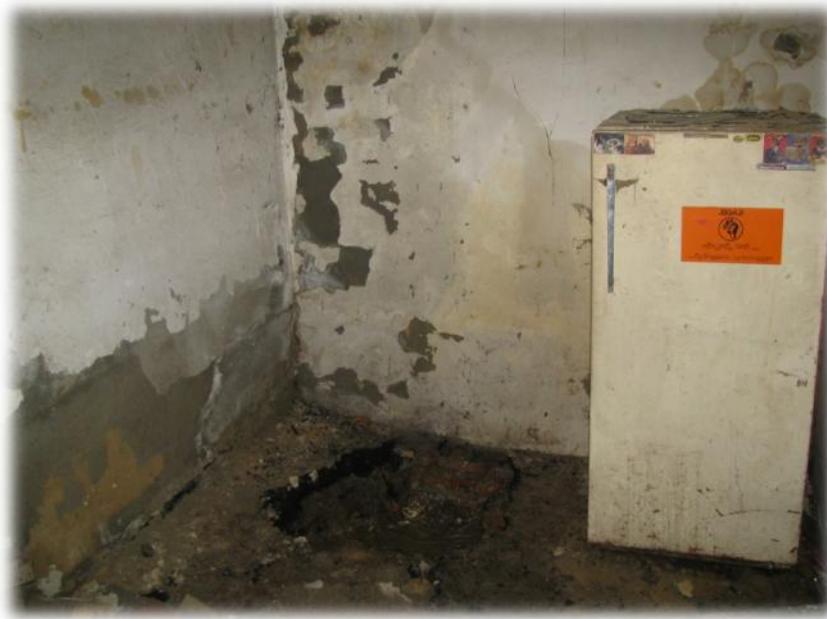
სერ. №6

“A” ბლოკი; სარდაფის სართული. “ა” ღერძბე “8-9” ღერძებს შორის. ქუჩის გაუმართავი სანტექნიკური კომუნიკაციისგან დიდი დებიტით იღვრება წყალი სარდაფის სართულში.

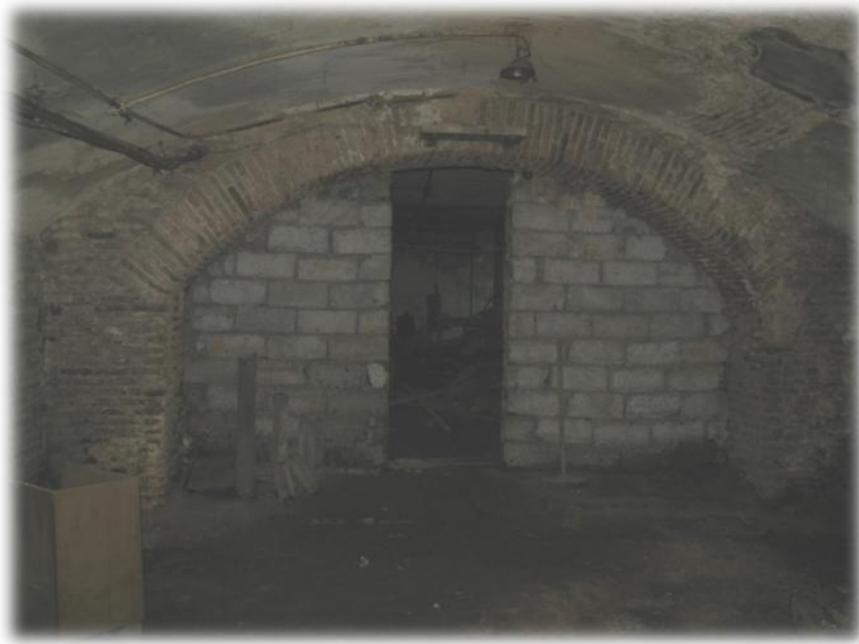
სერ. №7

“A” ბლოკი; სარდაფის სართული. ხედი “ბ-გ” ღერძებს შორის. დასველებულია გადახურვის აგურის წყობის თაღური კონსტრუქცია I სართულის გაუმართავი სანფექნიკური კომუნიკაციისგან, დაზიანებულია ჭერში გამაფალი წყლის მილი.

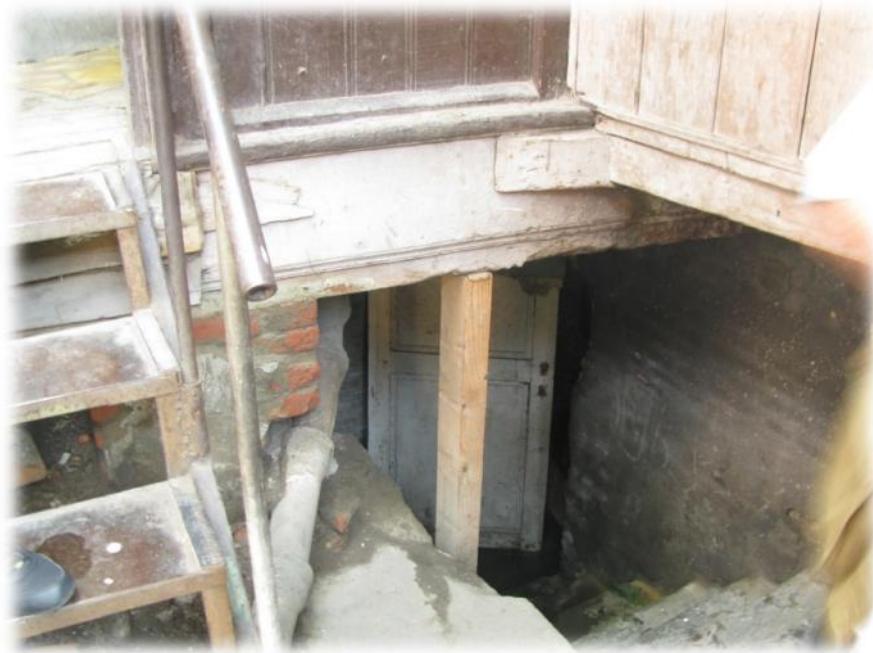
სერ. №8

“A” ბლოკი; სარდაფის სართულის ჩასასვლელი “გ” ღერძთან. დაზიანებული სართულშეა გადახურვის ხის კოჭი დაყრდნობილია დროებით ხის დგარზე;

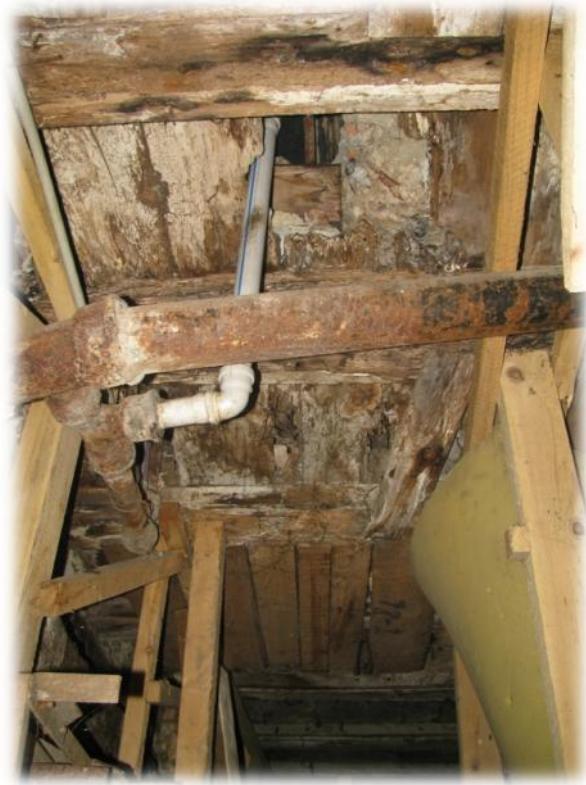
სერ. №9

“A” ბლოკი; სარდაფის სართული “გ-დ” დერძებს შორის.
ხის სართულშეა გადახურვის დაზიანებული (დამპალი) კონსტრუქცია;
სისველე გამოწვეულია კანალიზაციის და წყლის დაზიანებული მილებისგან.

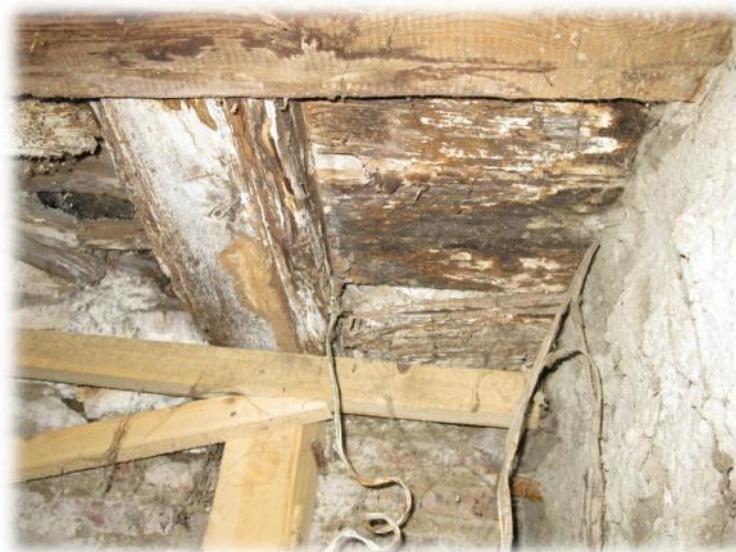
სერ. №10

“A” ბლოკი; სარდაფის სართული “გ-დ” დერძებს შორის.
ხის სართულშეა გადახურვის დაზიანებული (დამპალი) კონსტრუქცია;

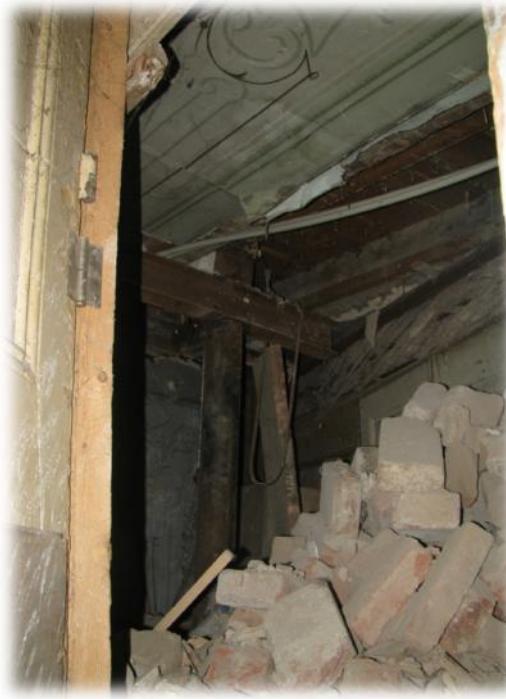
ს. შრ. №11

“B” ბლოკი; სარდაფის სართული გამოუყენებელია.
დაზიანებული ხის სართულშეა გადახურვის კონსტრუქციის დროებითი სამაგრი ლითონის
კონსტრუქცია;

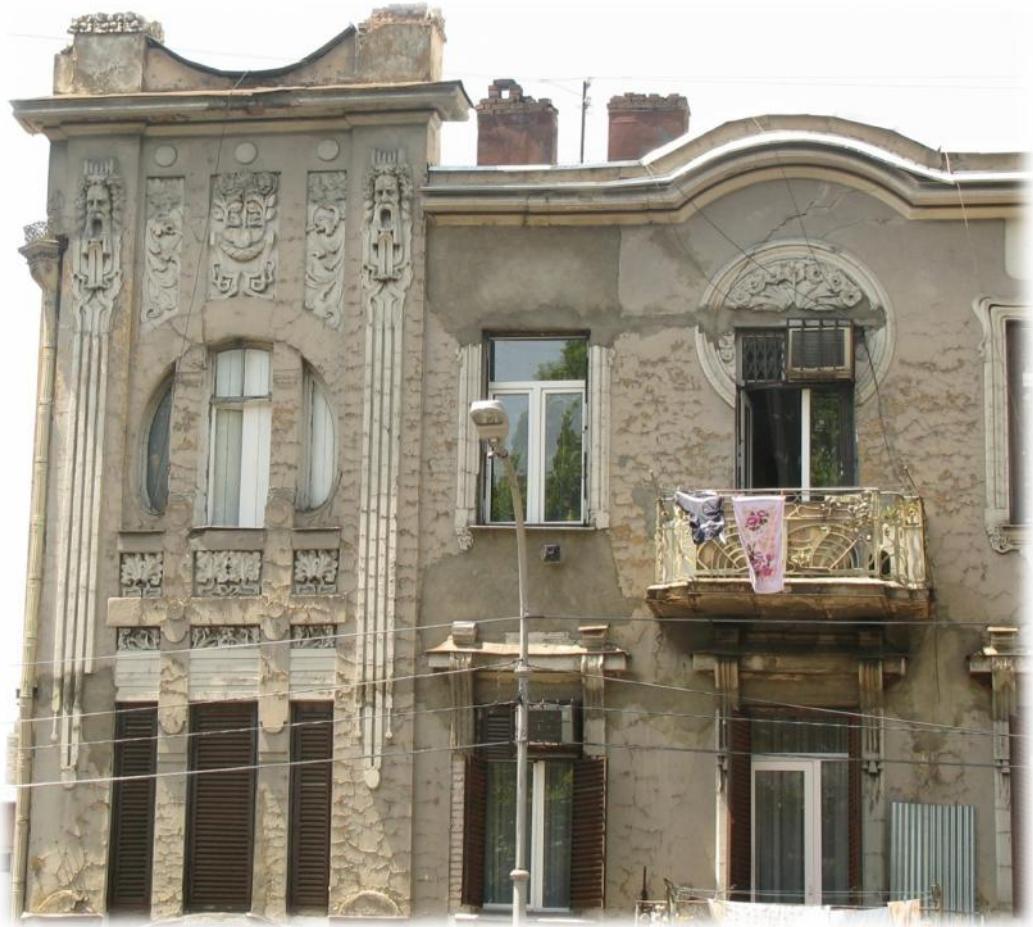
სერ. №15

მთავარი ფასადის (მარცხენა მხარე) დაზიანებული და შეკეთებული ფრაგმენტები.

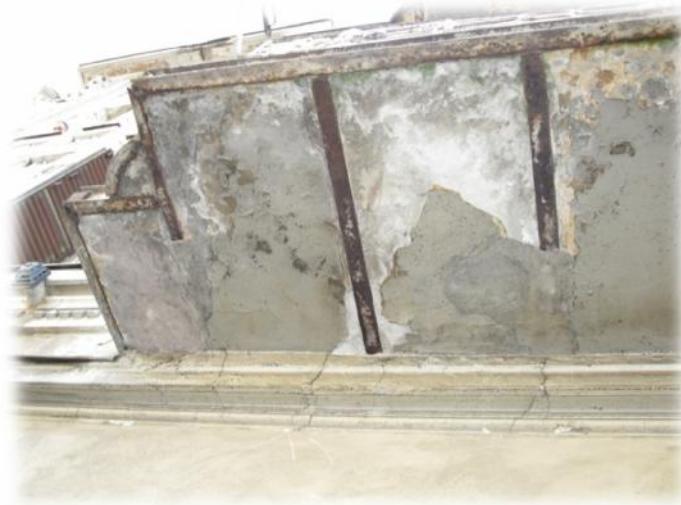
სერ. №16

მთავარი ფასადის აივანი საჭიროებს რესტავრაციას.

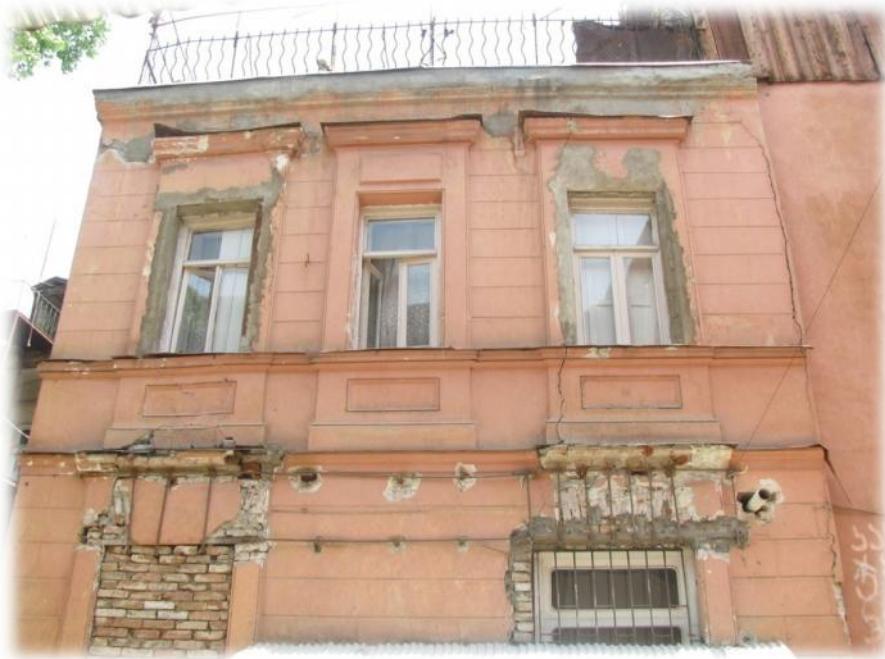
სერ. №22

“B” ბლოკი. ფასადის ფრაგმენტი ეზოს მხრიდან “თ” ღერძის გასწვრივ.
ძლიერ დაზიანებული კედელი.

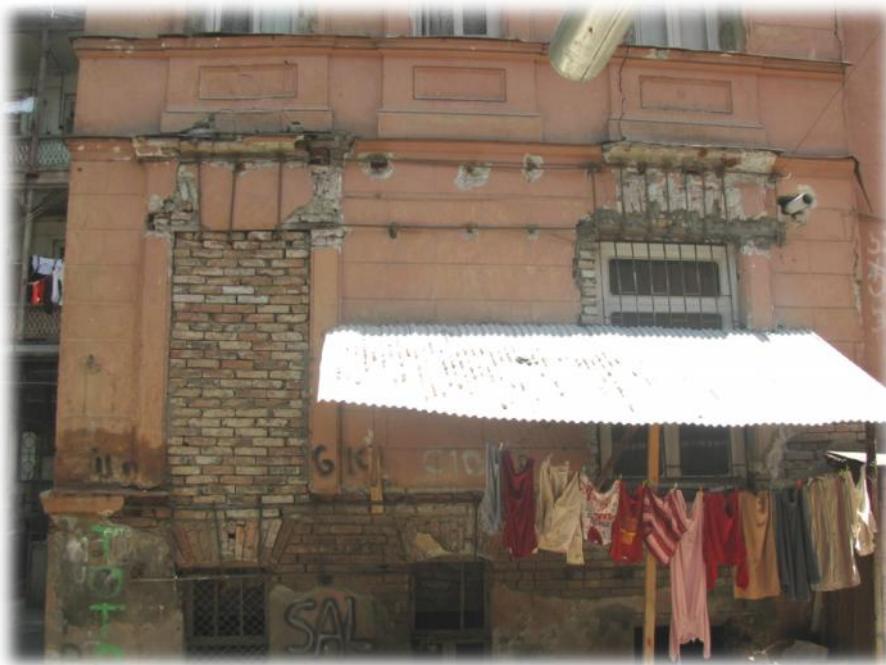
სერ. №23

“B” ბლოკი. ფასადის ფრაგმენტი ეზოს მხრიდან “თ” ღერძის გასწვრივ.
ძლიერ დაზიანებული კედელი.

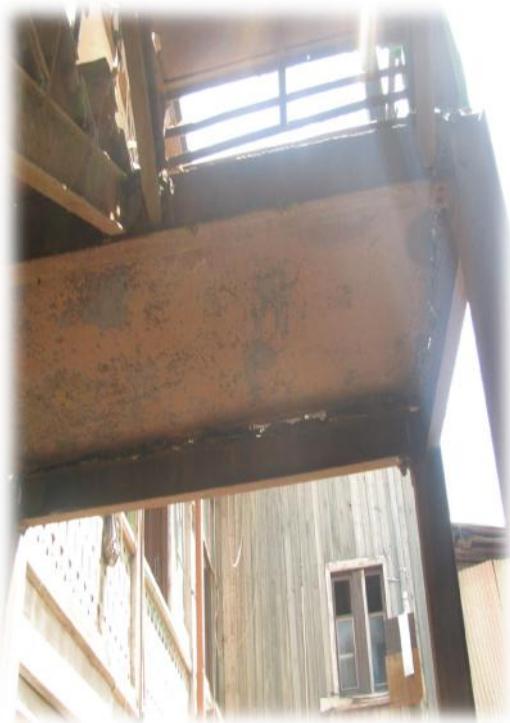
სერ. №25

“B” ბლოკი. დაზიანებული ლითონის კიბე.

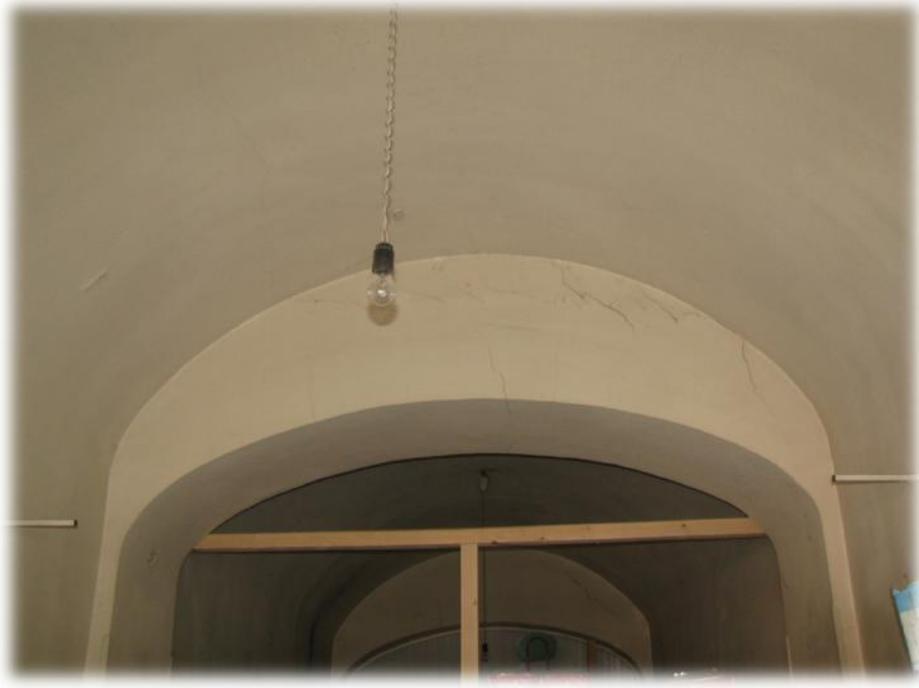
სქრ. №28, ინტერიერი

“A” ბლოკი. I სართული, ეზოში ყოფილი შესასვლელი (ე.წ. “არკა”), დღეს განთავსებულია აფთიაქი (“ბ” ღერძი “1-2”ღერძებს შორის).
შეინიშნება ბგარები (1-4 მმ) აგურის წყობის თაღში.

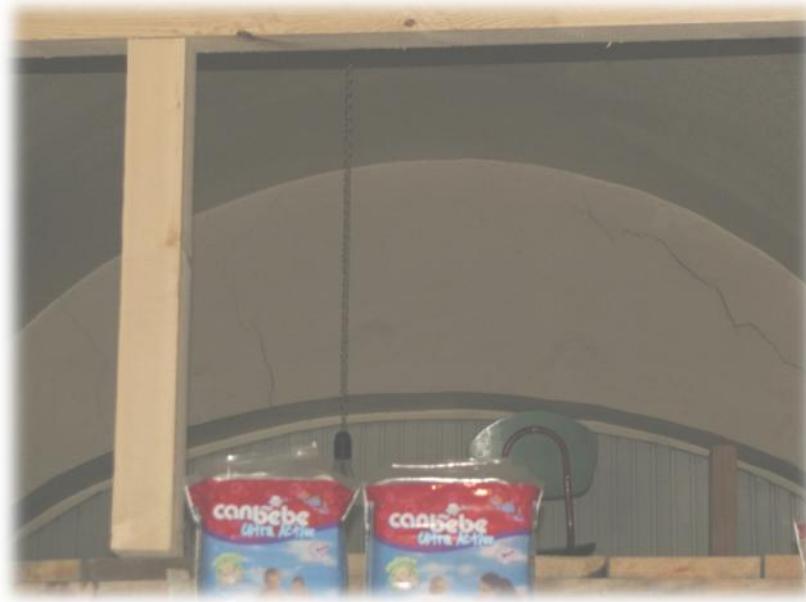
სქრ. №29, ინტერიერი

“A” ბლოკი. I სართული, ეზოში ყოფილი შესასვლელი (ე.წ. “არკა”), “გ” ღერძი “1-2”ღერძებს შორის.
შეინიშნება ბგარები (2-6 მმ) აგურის წყობის თაღში.

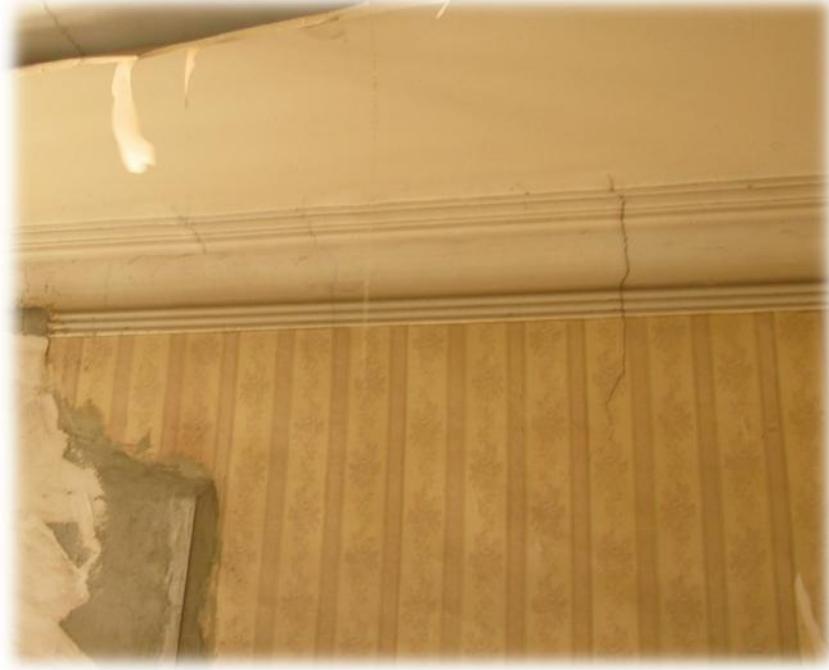
სერ. №30, ინგერიერი

“A” ბლოკი. I სართული, ბზარი კედელზე (2-6 მმ) (“2” ღერძი “ა-ბ”ღერძებს შორის).

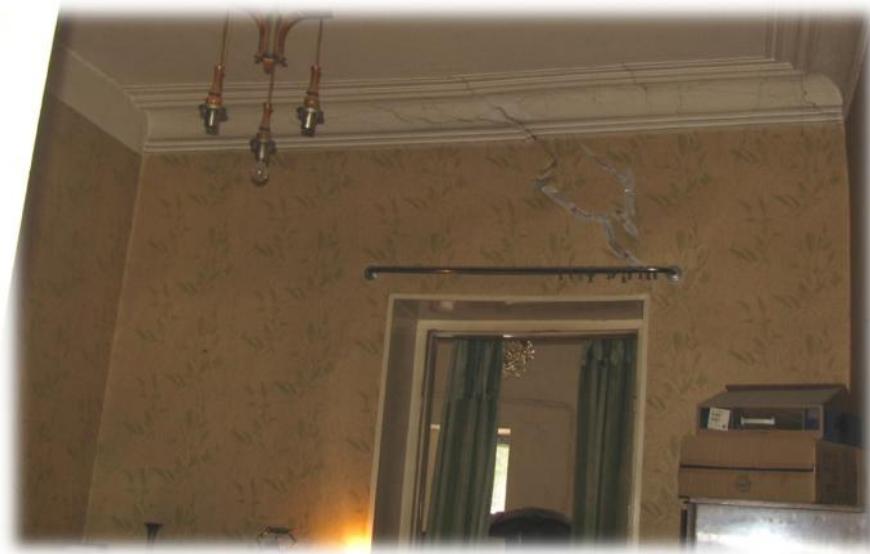
სერ. №31, ინგერიერი

“A” ბლოკი. I სართული, ბზარი კედელზე (5-15 მმ) (“ბ” ღერძი “2-4”ღერძებს შორის).

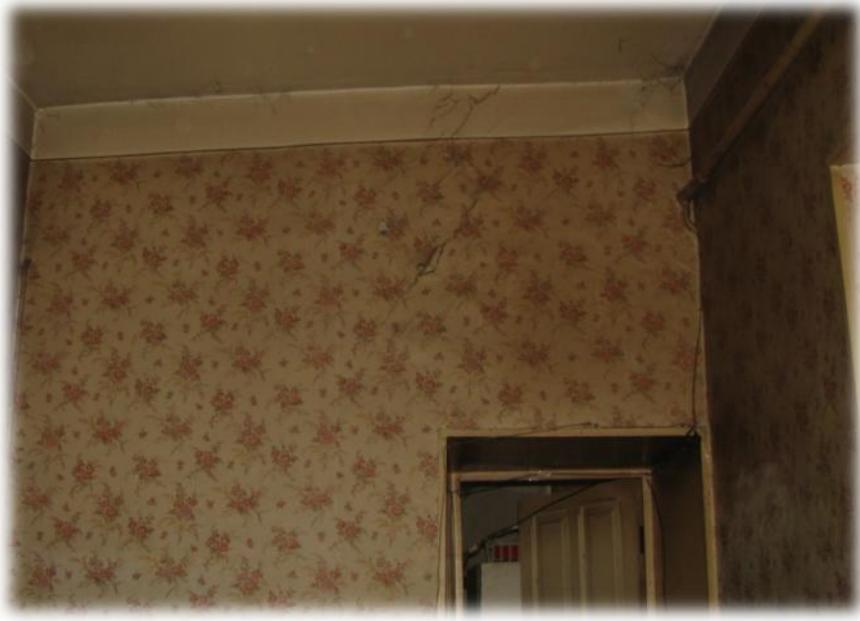
სერ. №32, ინტერიერი
“A” ბლოკი. I სართული, ბზარი კედელზე (5-15 მმ) (“ბ” ღერძი “2-4”ღერძებს შორის).
“A” ბლოკი. I სართული, ბზარი კედელზე (5-15 მმ) (“ბ” ღერძი “2-4”ღერძებს შორის).

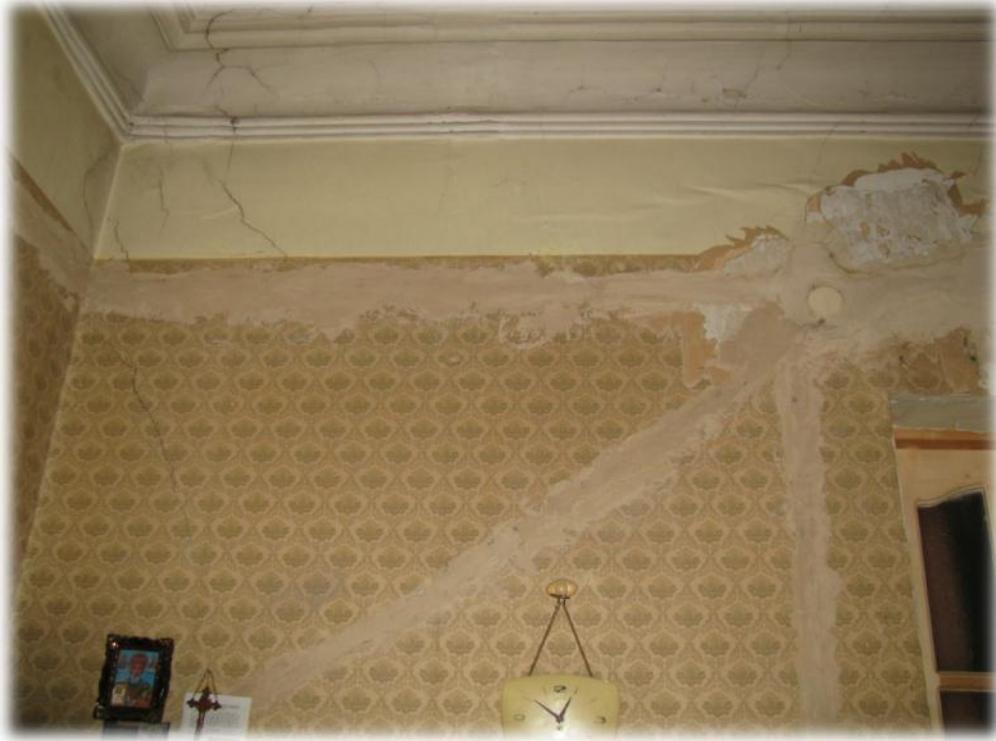
სერ. №33, ინტერიერი“A” ბლოკი. I სართული, ბზარი კედელზე (3-6 მმ)
 (“გ” ღერძი “ა-ბ”ღერძებს შორის).

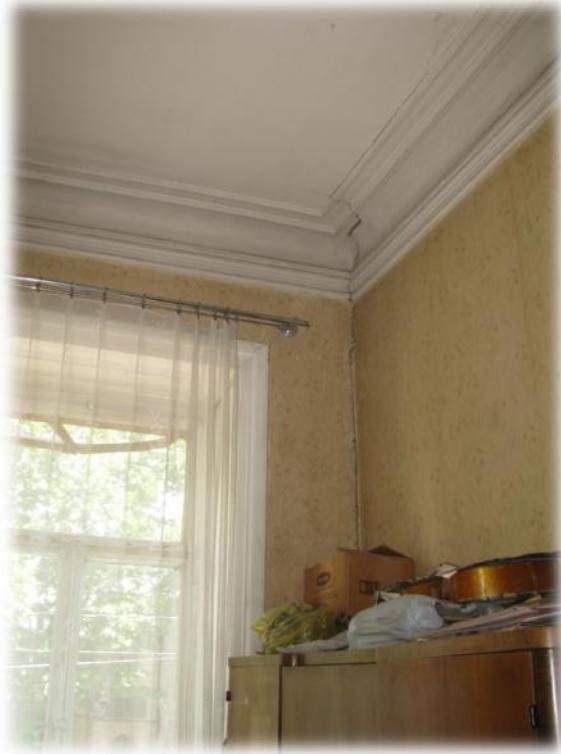
სქრ. №34, ინტერიერი “A” ბლოკი. II - III სართულის დაზიანების კედლები.

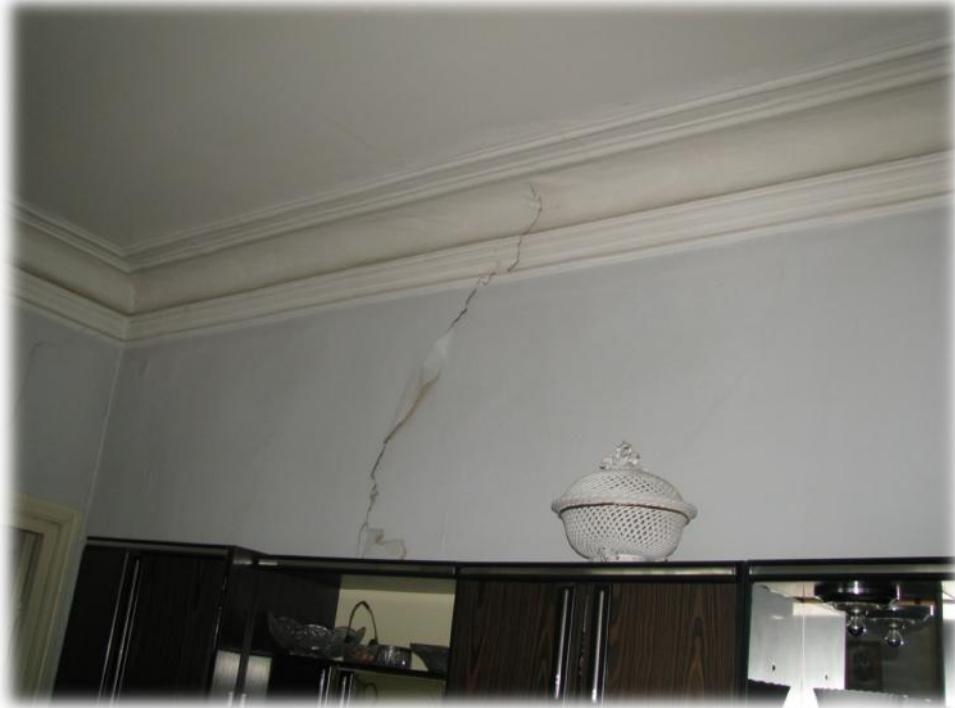
სქრ. №35, ინტერიერი “A” ბლოკი. II - III სართულის დაზიანების კედლები,
ბგარი კედელები (2-5 მმ).

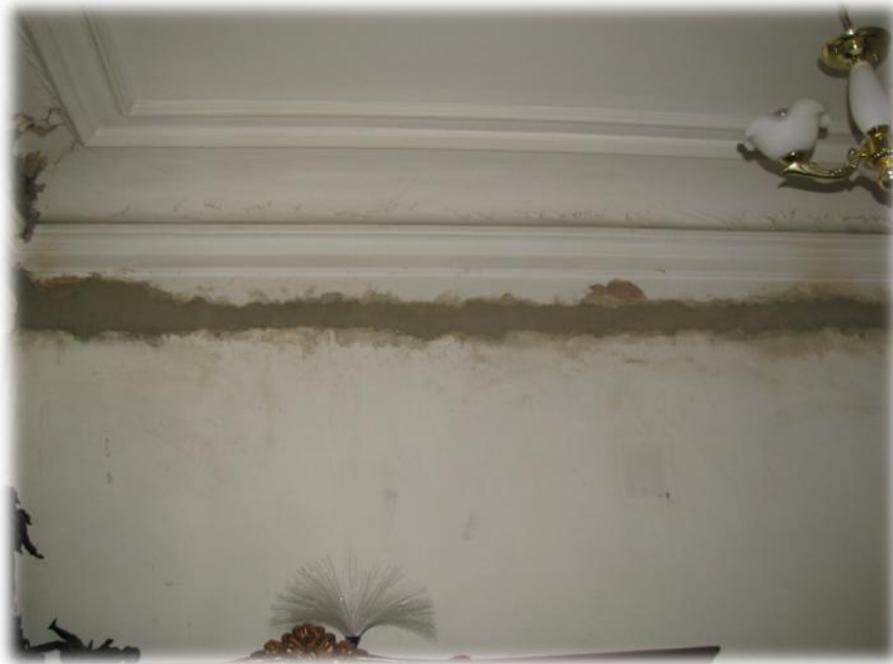
ს. 36, ინტერიერი “A” ბლოკი. II - III სართულის დამიანებილი კედლები, ბზარები
ახალი ამოვსებულია ქვიშა-ცემენტის ხსნარით.

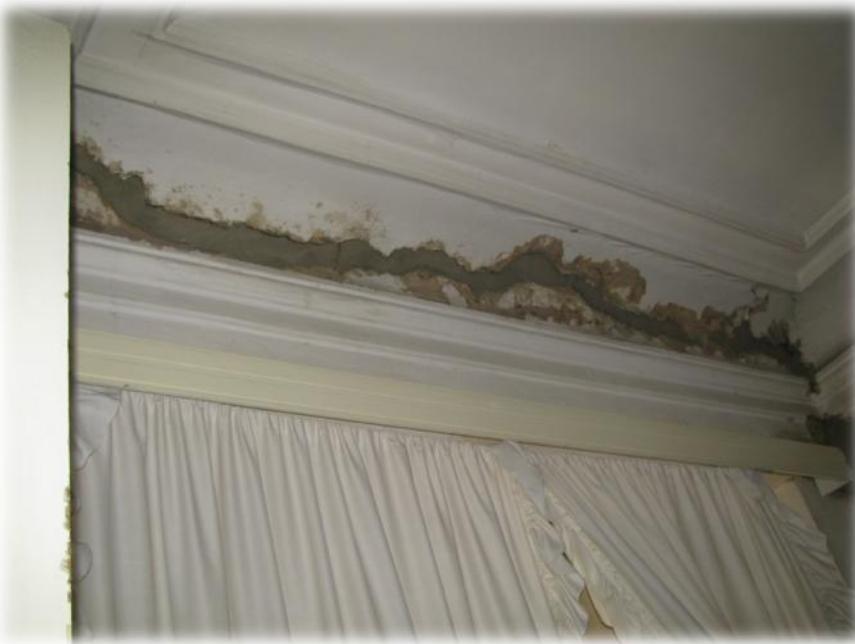
ს. 37, ინტერიერი “A” ბლოკი. II - III სართულის დამიანებილი კედლები, ბზარები
ახალი ამოვსებულია ქვიშა-ცემენტის ხსნარით.

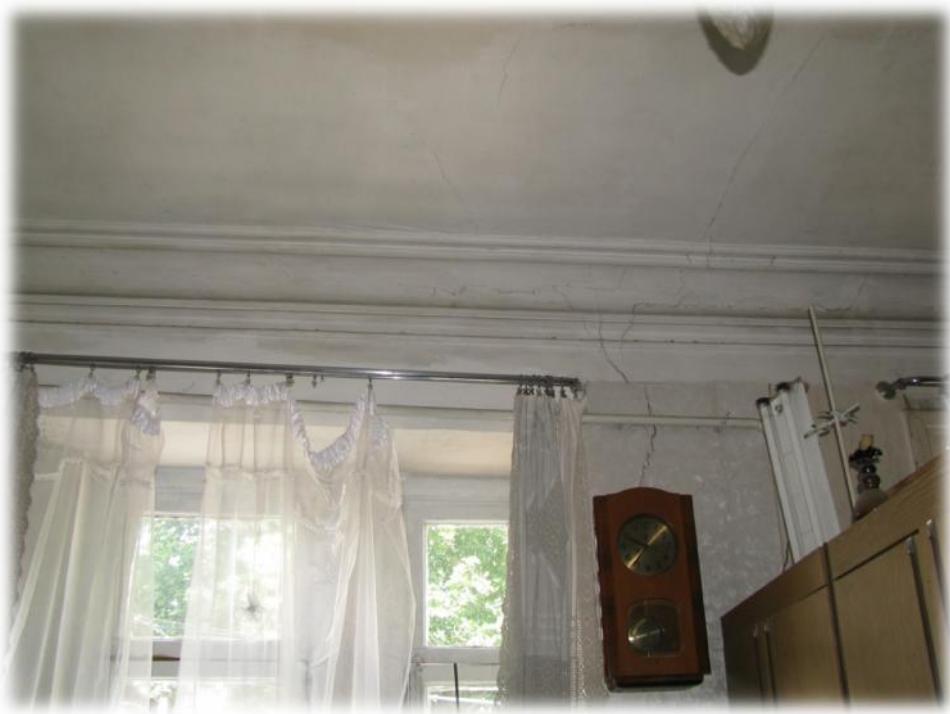
სერ. №38 სერ. №35, ინგერიერი“A” ბლოკი. II - III სართულის დაზიანების კედლები,
ბგარი კედელბე (2-5 მმ).

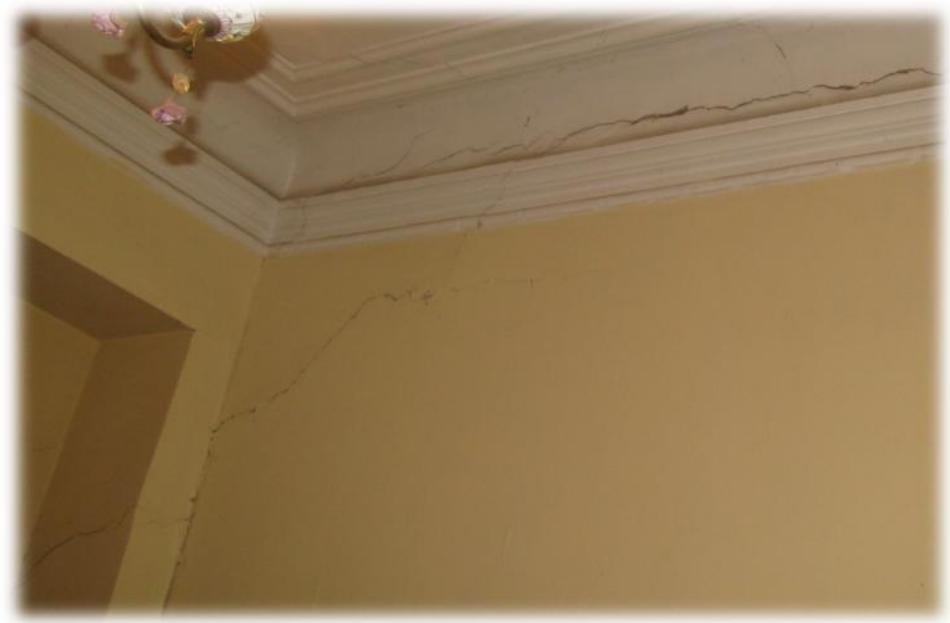
სერ. №39, ინგერიერი“A” ბლოკი. II - III სართულის დაზიანების კედლები,
ბგარი კედელბე (3-6 მმ).

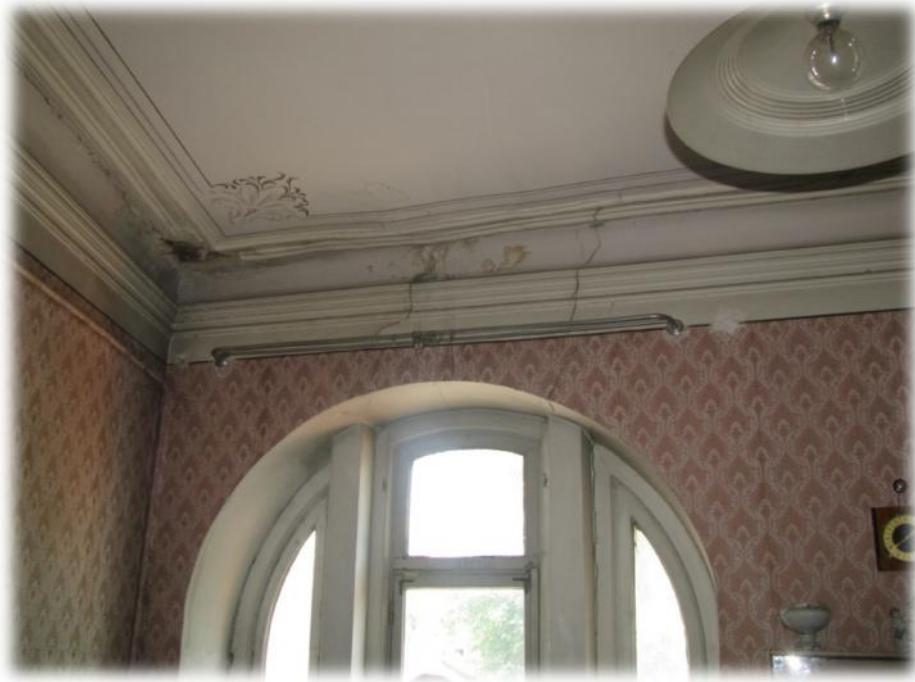
სერ. №40, ინტერიერი

“A” ბლოკი. II - III სართულის დაზიანებილი კედლები,
ბგარი კედელზე (3-6 მმ). ჭერი დასველებულია სახურავის დაზიანების გამო.

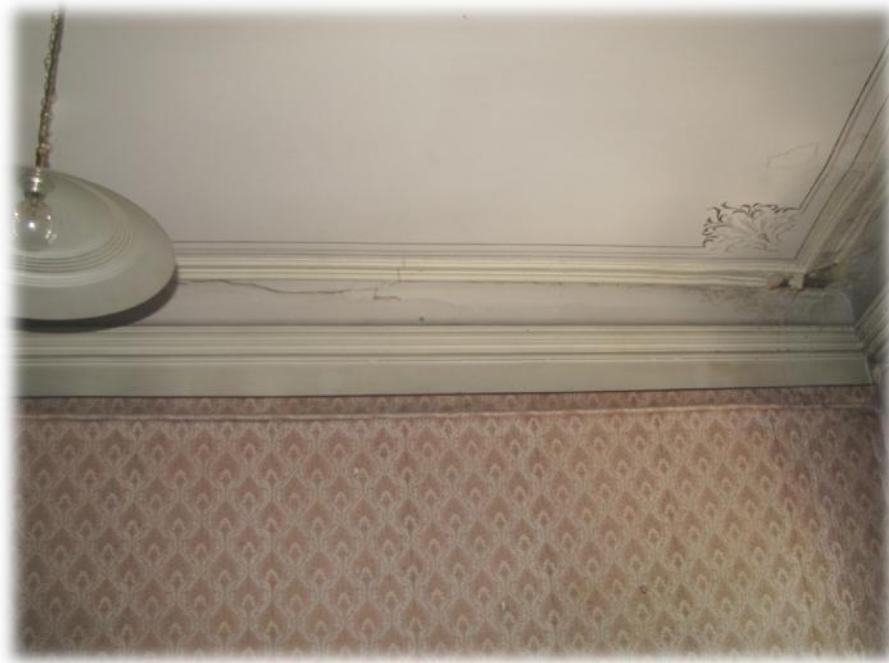
სერ. №41, ინტერიერი

“A” ბლოკი. II - III სართულის დაზიანებილი კედლები,
ბგარი კედელზე (3-6 მმ). ჭერი დასველებულია სახურავის დაზიანების გამო.

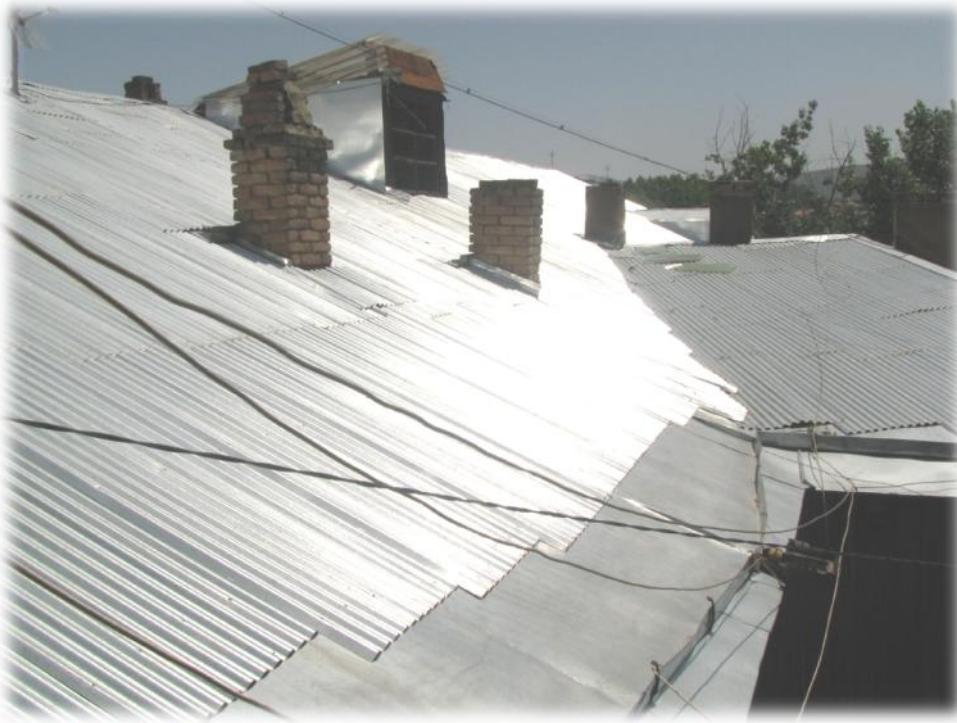
სქრ. №42, სახურავი

სახურავი ბოლო ხანებშია შეცვლილი ან შეკეთებული. მიუხედავად ამისა სველდება როგორც ბოლო სართულის ჭერი ისე ფასადის კედელი.

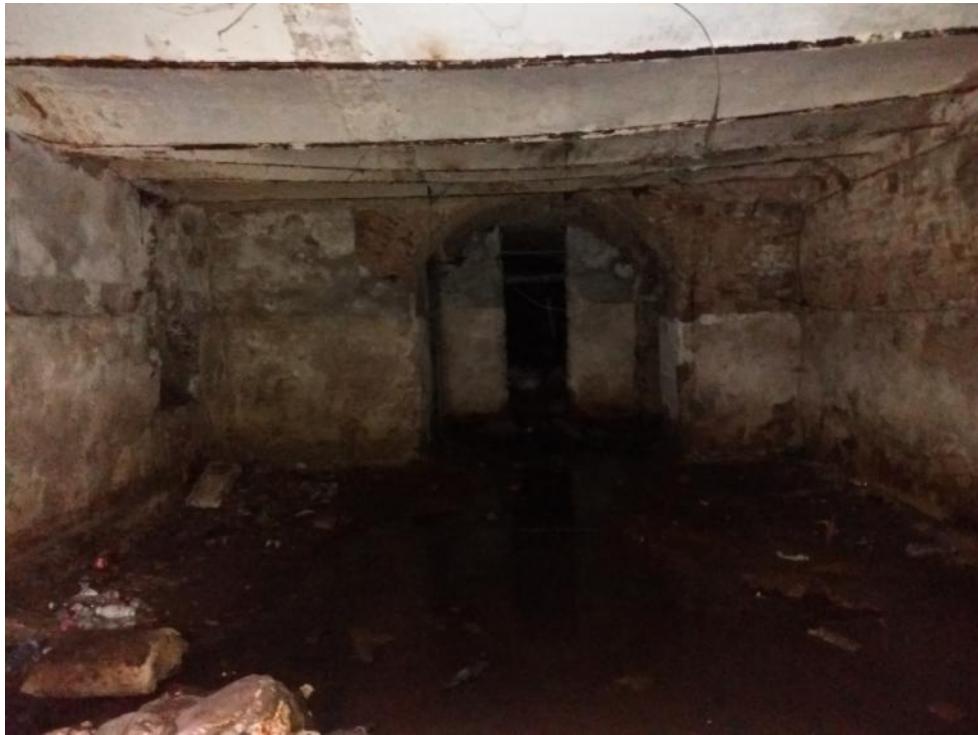
სურ. №44

სარდაფში დგას წყალი, დეფორმირებულია და კოროზირებულია გადახურვის კოჭები

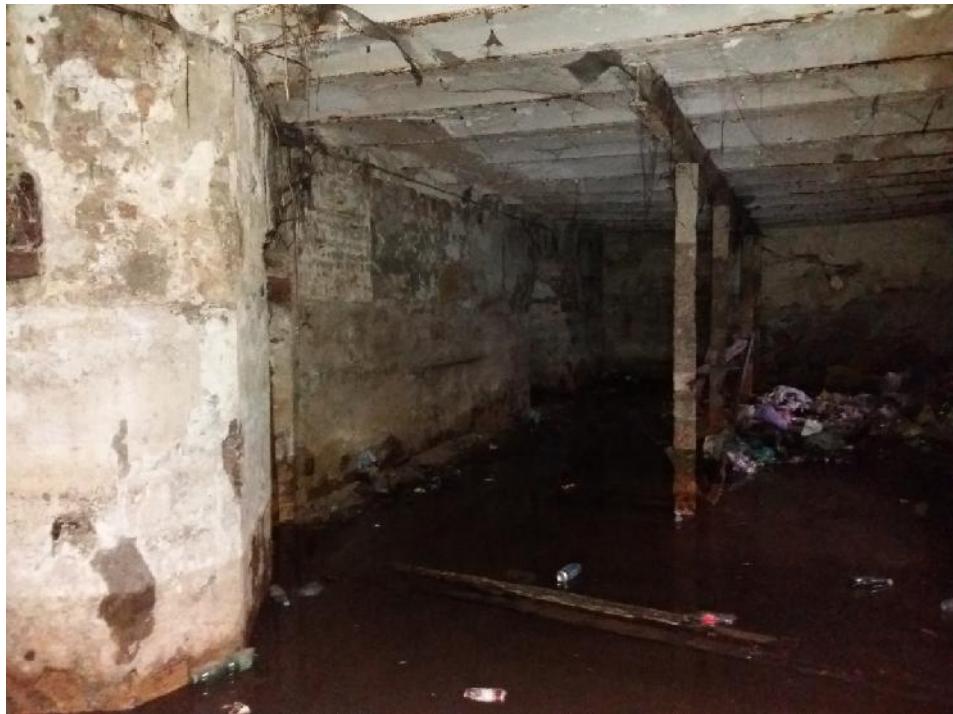
სურ. №45

გადახურვის კოჭების დროებითი გამაგრების ღონისძიება;

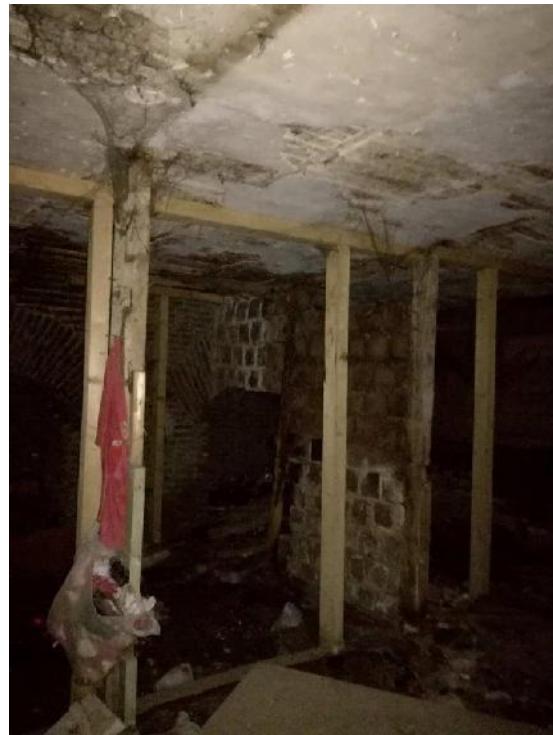
სერ. №46
სარდაფის სართული. გადახურვის აგურის წყობის თაღური კონსტრუქცია აგარიულ
მდგომარეობაშია

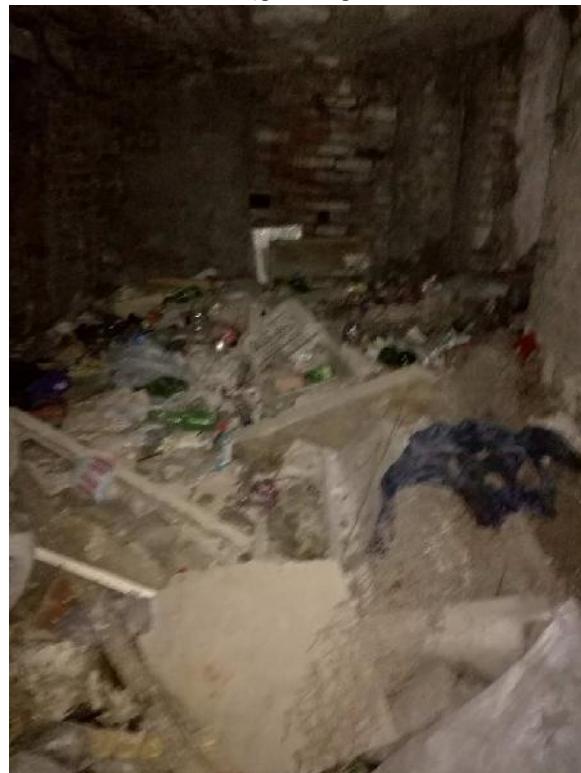
სერ. №47
სარდაფის სართული. ნაგაესაყრელად ქცეული სარდაფი

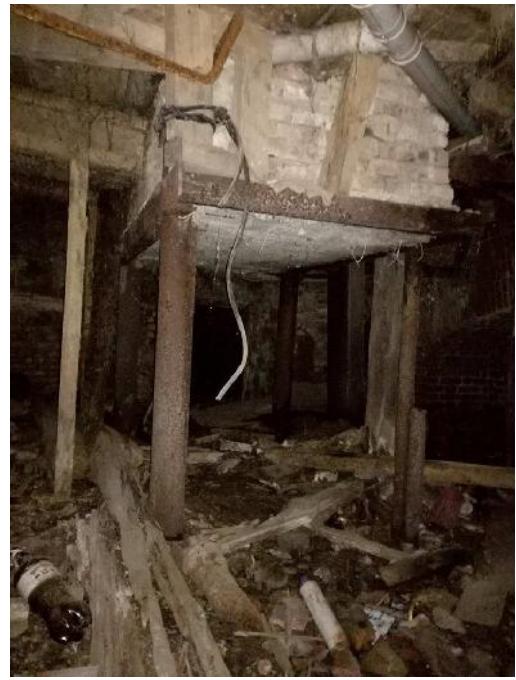
სქრ. №48

სარდაფის სართული. აუგებარი დანიშნულების კონსტრუქცია; გაუმართავი სანტექნიკური კომუნიკაცია.

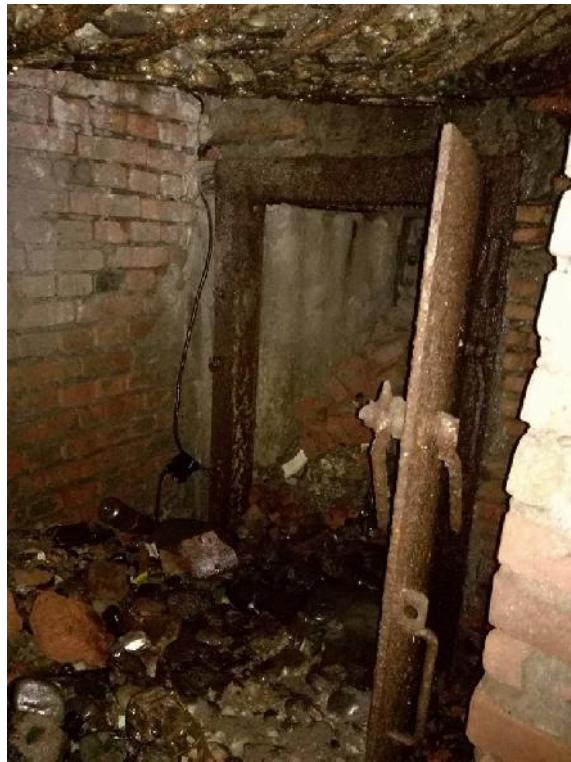
სქრ. №50

სარდაფის სართული. დასველებულია, დეფორმირებულია და ავარიულ მდგომარეობაშია გადახურვის რკ/ბ-ის და მეტალის კონსტრუქციები.

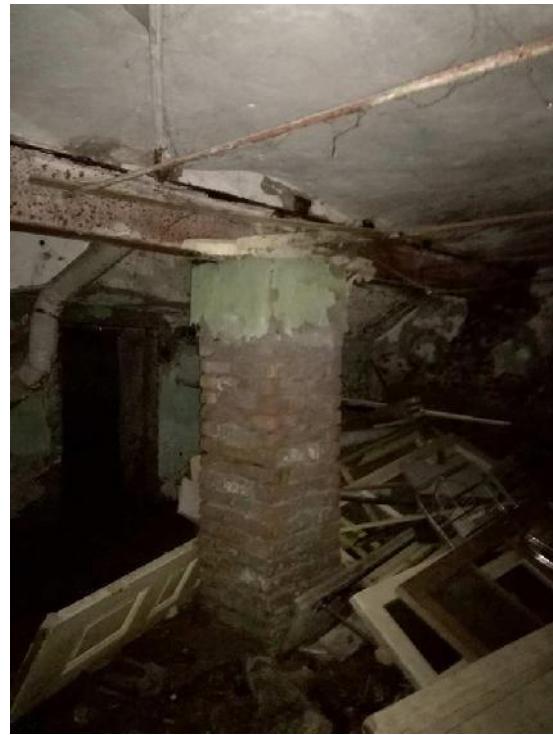
სქრ. №51

სარდაფის სართული. დაზიანებულ აგურის თაღური გადახურვის ქვეშ მოწყობილი მეტალის კოროზირებული კოჭი დაყრდნობილია დროებით აგურის წყობის დგარზე;

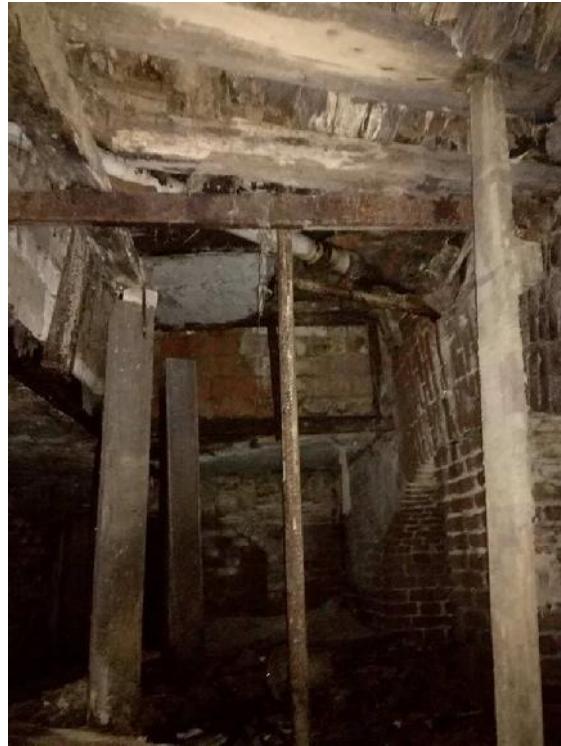
სერ. №52

სარდაფის სართული.ხის სართულშეა გადახურვის დაზიანებული (დამპალი) კონსტრუქცია;
კორობირბული მეტალის ღროებითი დამჭერი კონსტრუქციები
დაზიანება გამოწვეულია კანალიზაციის და წყლის დაზიანებული მიღებისგან.

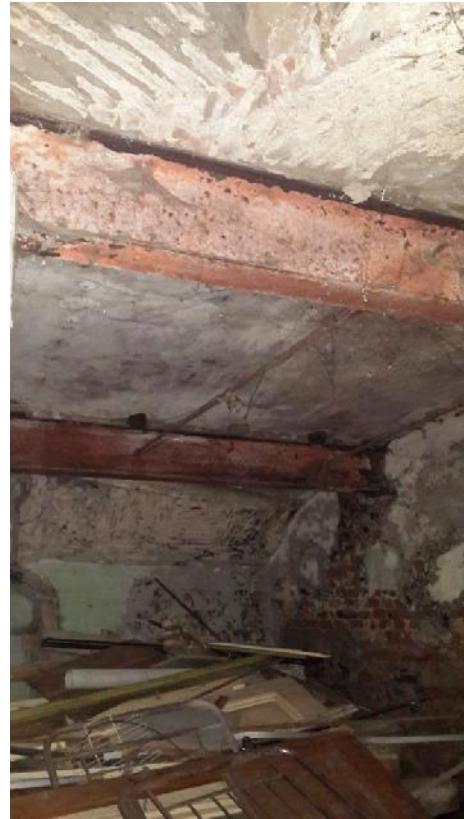
ს. ქ. №54

სარდაფის სართული.

დაზიანებული აგურის თაღის გადახურვის კონსტრუქცია, რომელიც გაძლიერებულია
მეტალის ორტესებრი კოჭებით;

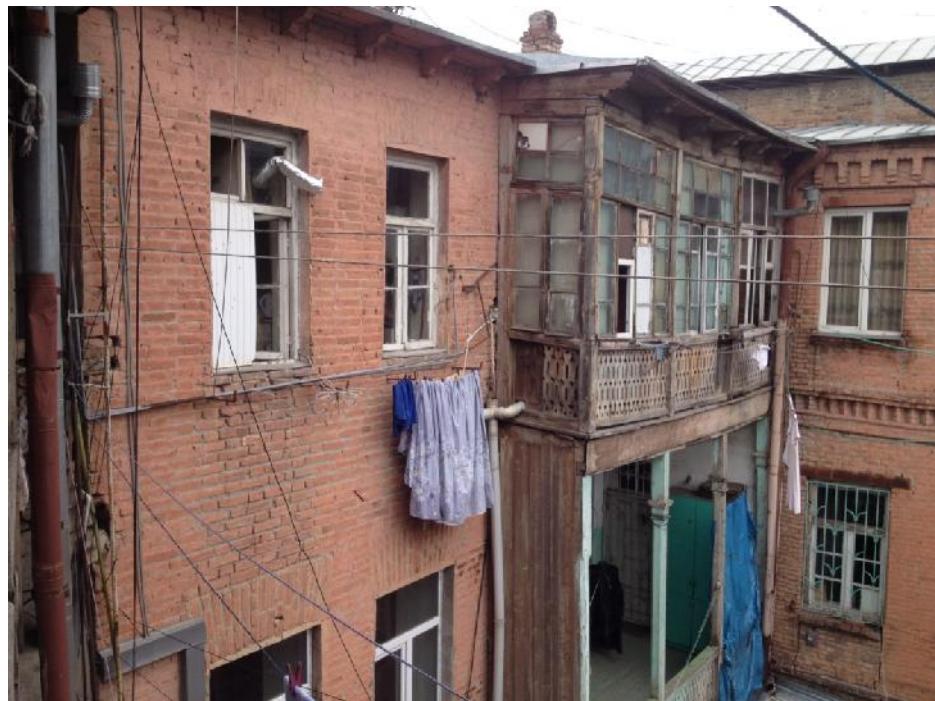
სერ. №61

“C” და “D” ბლოკი. დეფორმირებული და დაზიანებული ხის კონსტრუქციის აივანი და შუშაბანდი.
