ლასპენა

ქ. თბილისში, წინამდღვრიმვილის ქ. №1/5-ში მდგრადი

საცხოვრებელი სახლების

კონსტრუქციების ტექნიკური მდგრადარიგის შესახებ

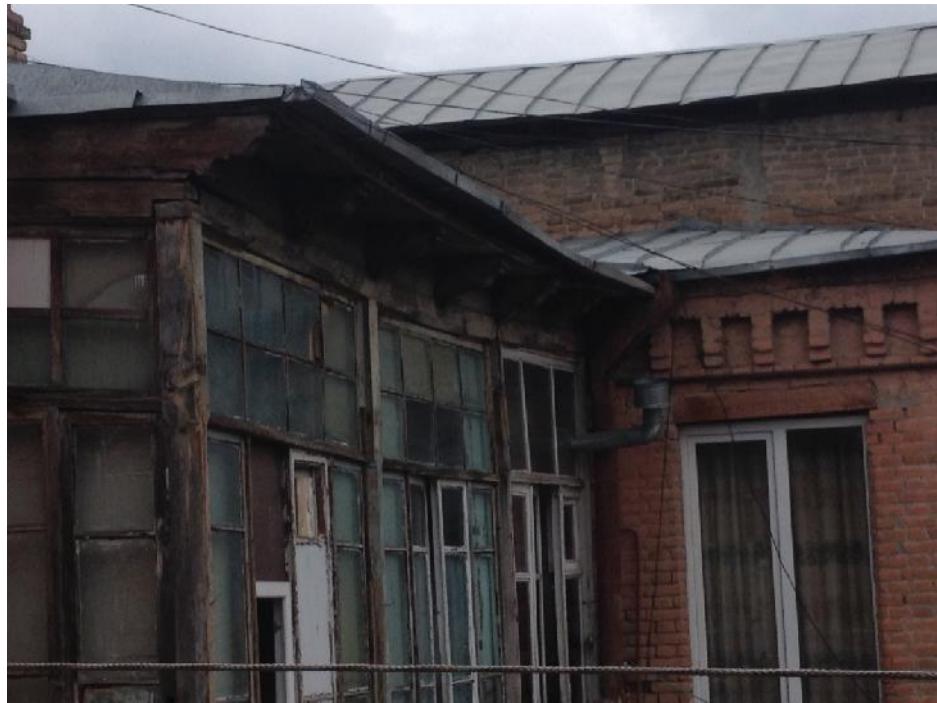
სურ. №62

“C” ბლოკი. დეფორმირებული და დაზიანებული ხის კონსტრუქციის შუშაბანდი.

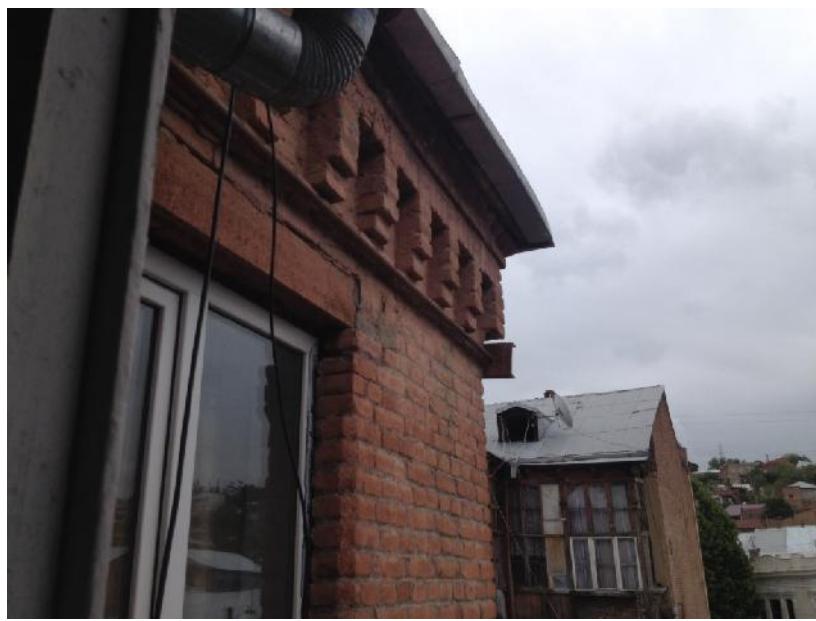
სურ. №63

“C” ბლოკი. ადრე შესრულებული დიობის გაძლიერება და კედლის მოჭიმვა მეტალის
ჭიმით.

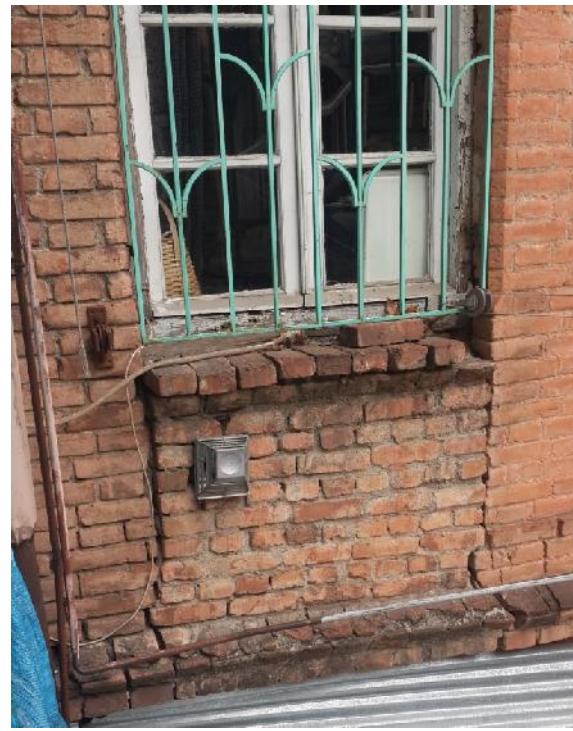
სურ. №65

“C” ბლოკები. ფასადის დაზიანებული კედლები

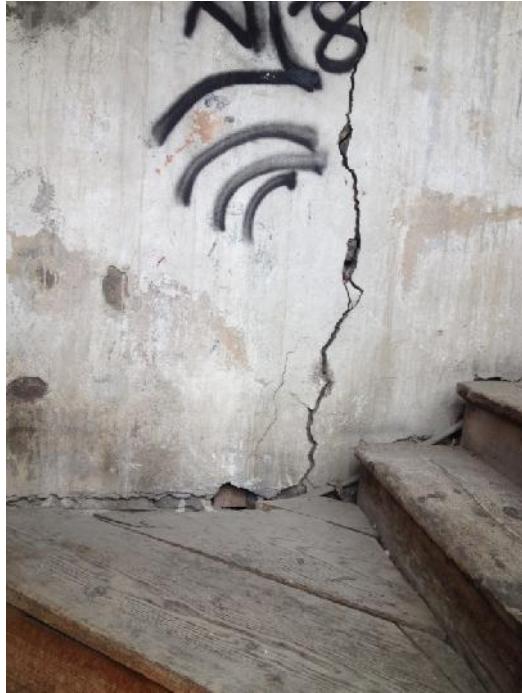
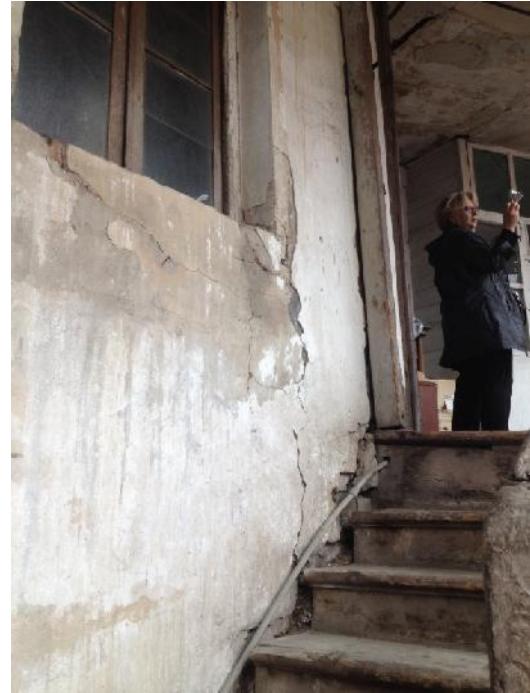
სქრ. №66
დაზიანებული კელები

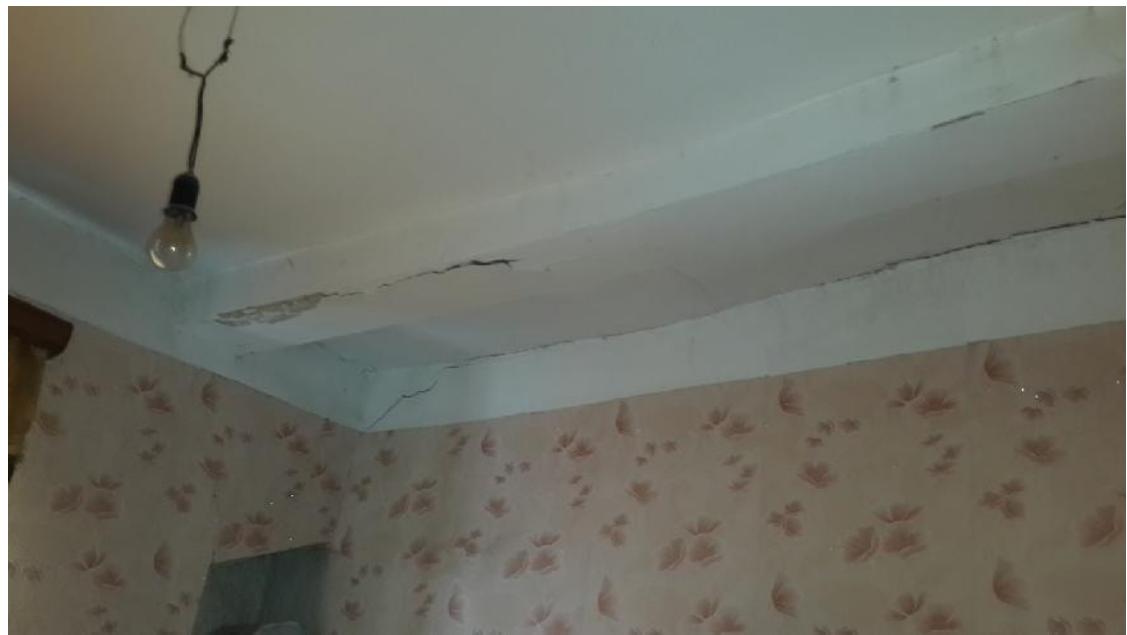
სურ. №67
დაზიანებული ჭერი
