ძველი ქალაქის რეაბილიტაციისა და განვითარების ფონდი

დავით აღმაშენებლის პროსპექტის №106 შენობის  
ისტორიულ-არქიტექტურული კვლევა

თბილისი

2010

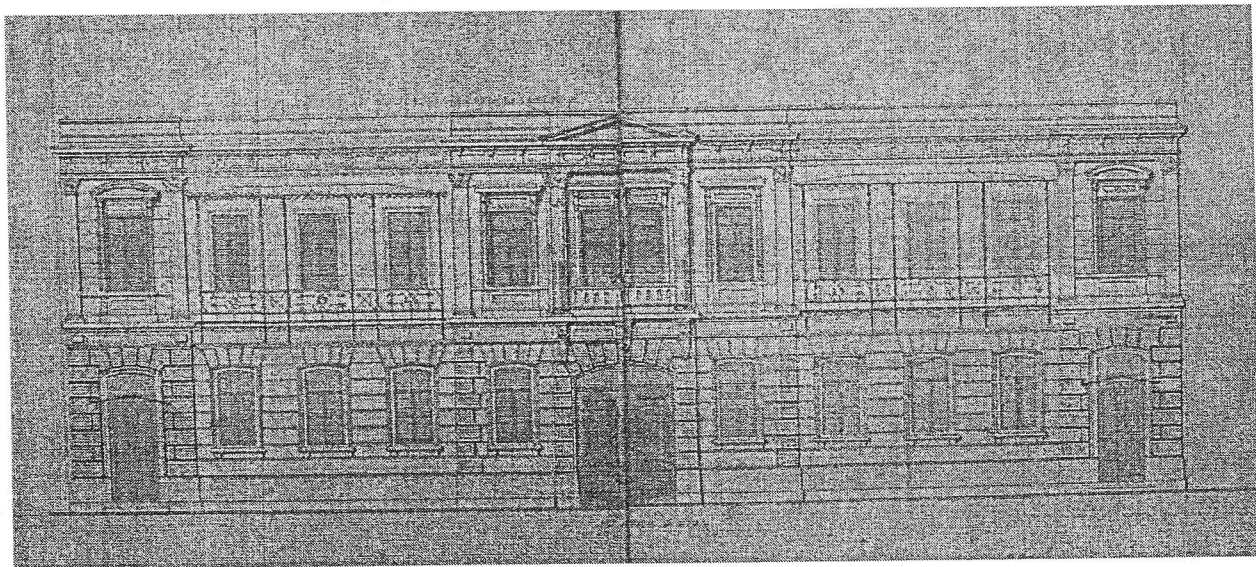
სახლი მთავარი ფასადი. 1877 წლის პროექტი. არქ. ლ. ბილფელდი.

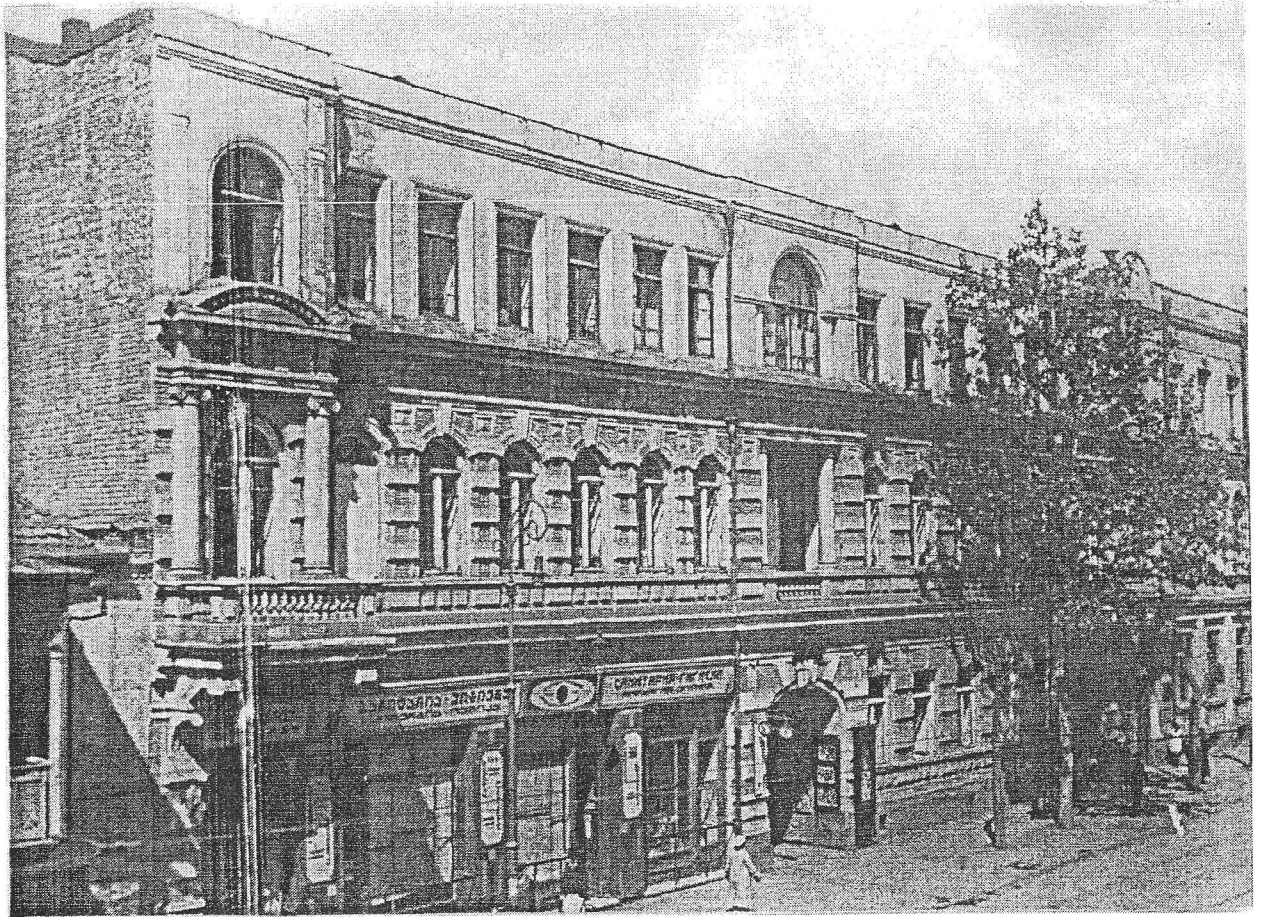
სახლის ფასადი. 1950-იანი წლების ფოტო.

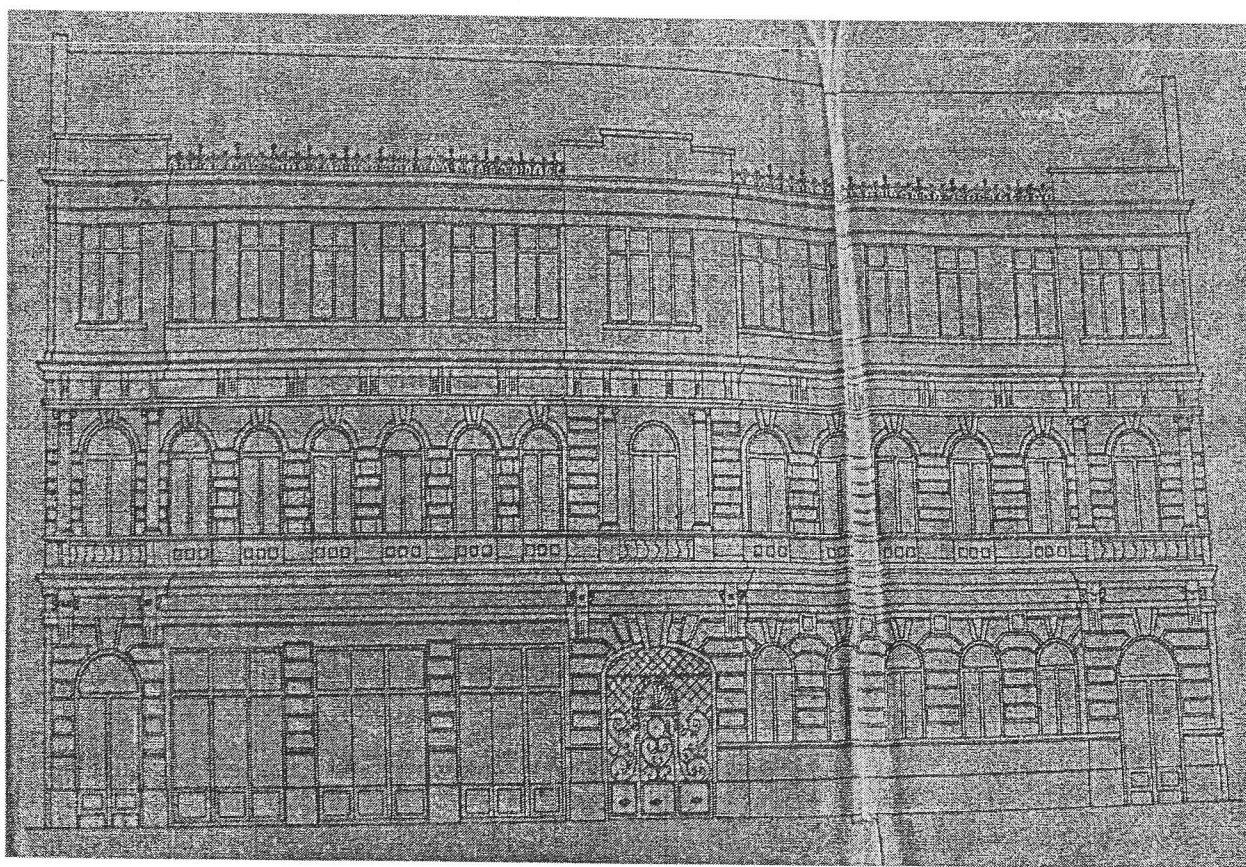
მესამე სართულის დაშენება. 1932 წლის პროექტი.

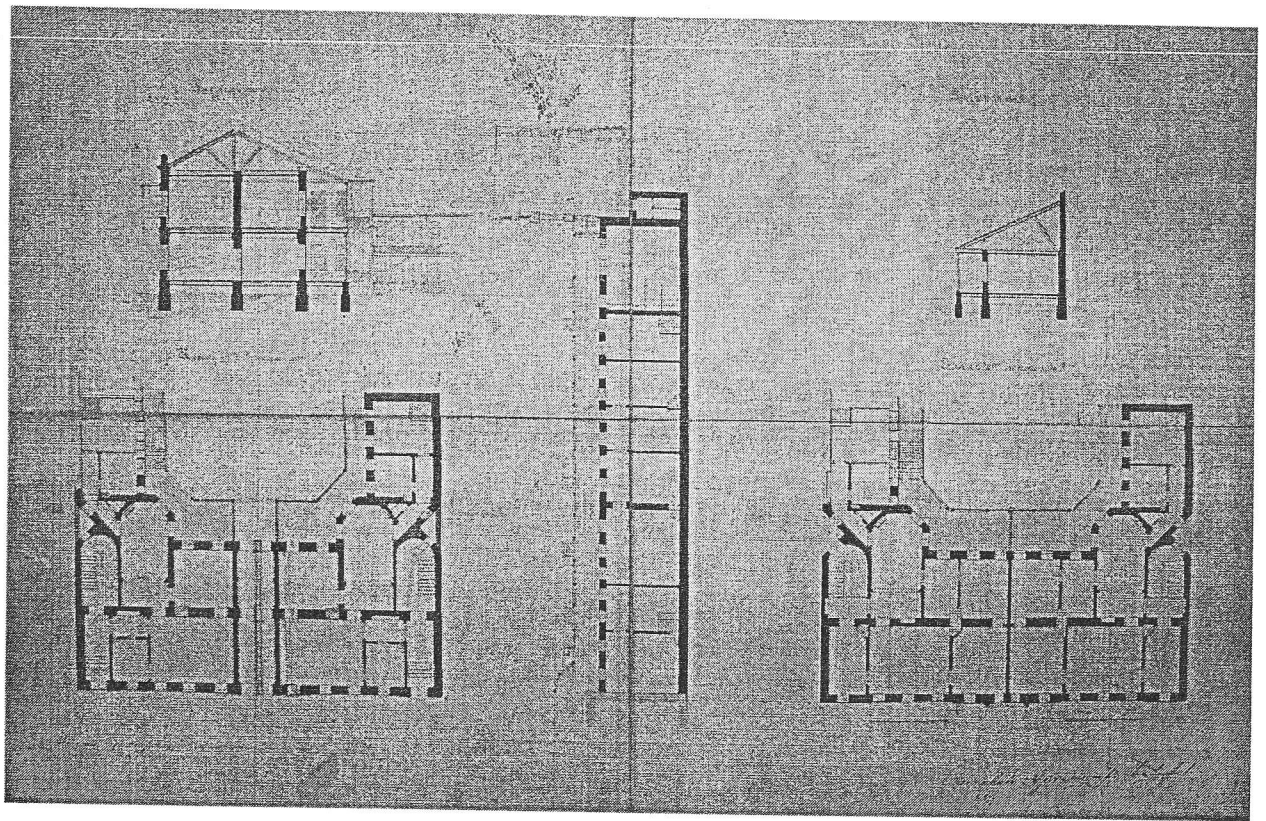
სახლის გეგმა. 1877 წლის პროექტი.

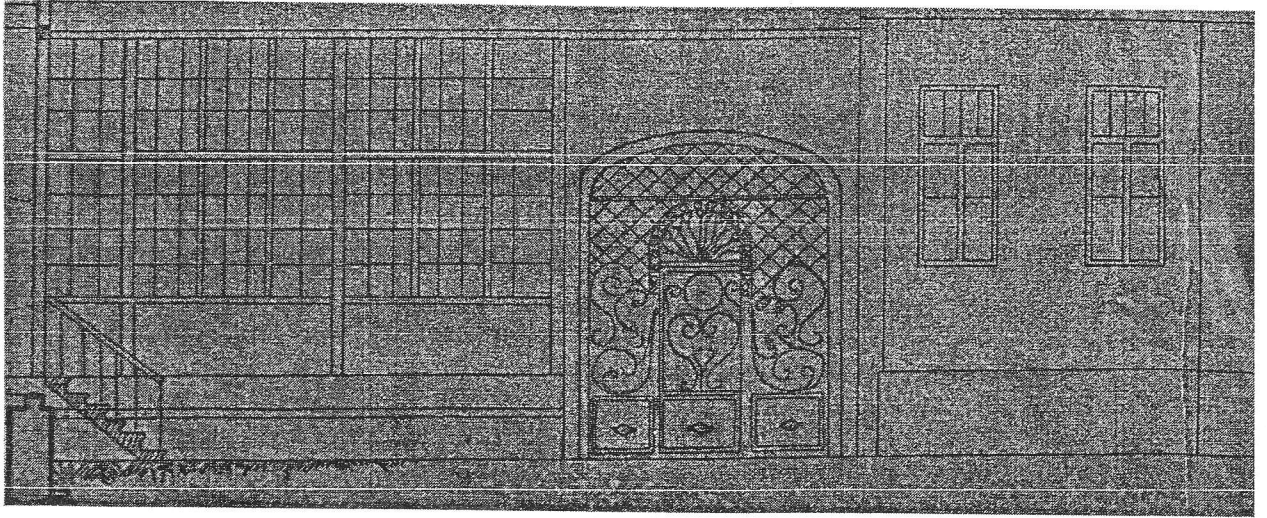
ალაყაფის კარი. 1932 წლის პროექტი.

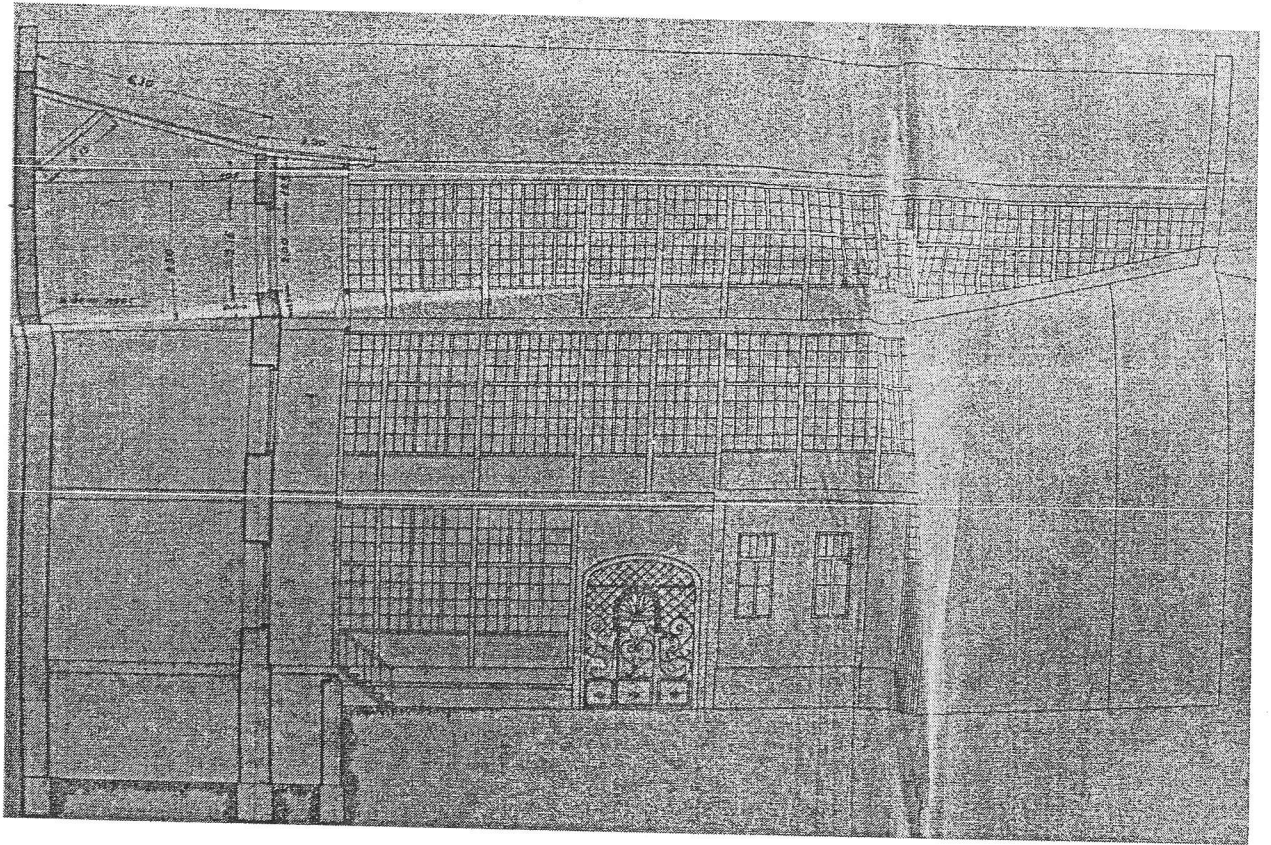
შიდა ეზოს მხარეს მიმართულ ფასადებს ხის ჭვირულმოაჯირიანი შუშაბანდები აქვს. შუშაბანდები ცალკეულ მონაკვეთებში აგურით და ბლოკით ამოუშენებიათ, თუმცა მთლიანობაში კარგად არის შემონახული და წარმოდგენას გვიქმნის ეზოს თავდაპირველ სახეზე.

ეზოს ფასადი. 1932 წლის პროექტი.
