BARNABISHVILI  
GURGENIDZE  
ARCHITECTS

# განაშენიანების რეგულირების გეგმის წინასაპროექტო ხვლევა

მრავალფუნქციური სოფლაქსი  
ი.ჭავჭავაძის | რიბი

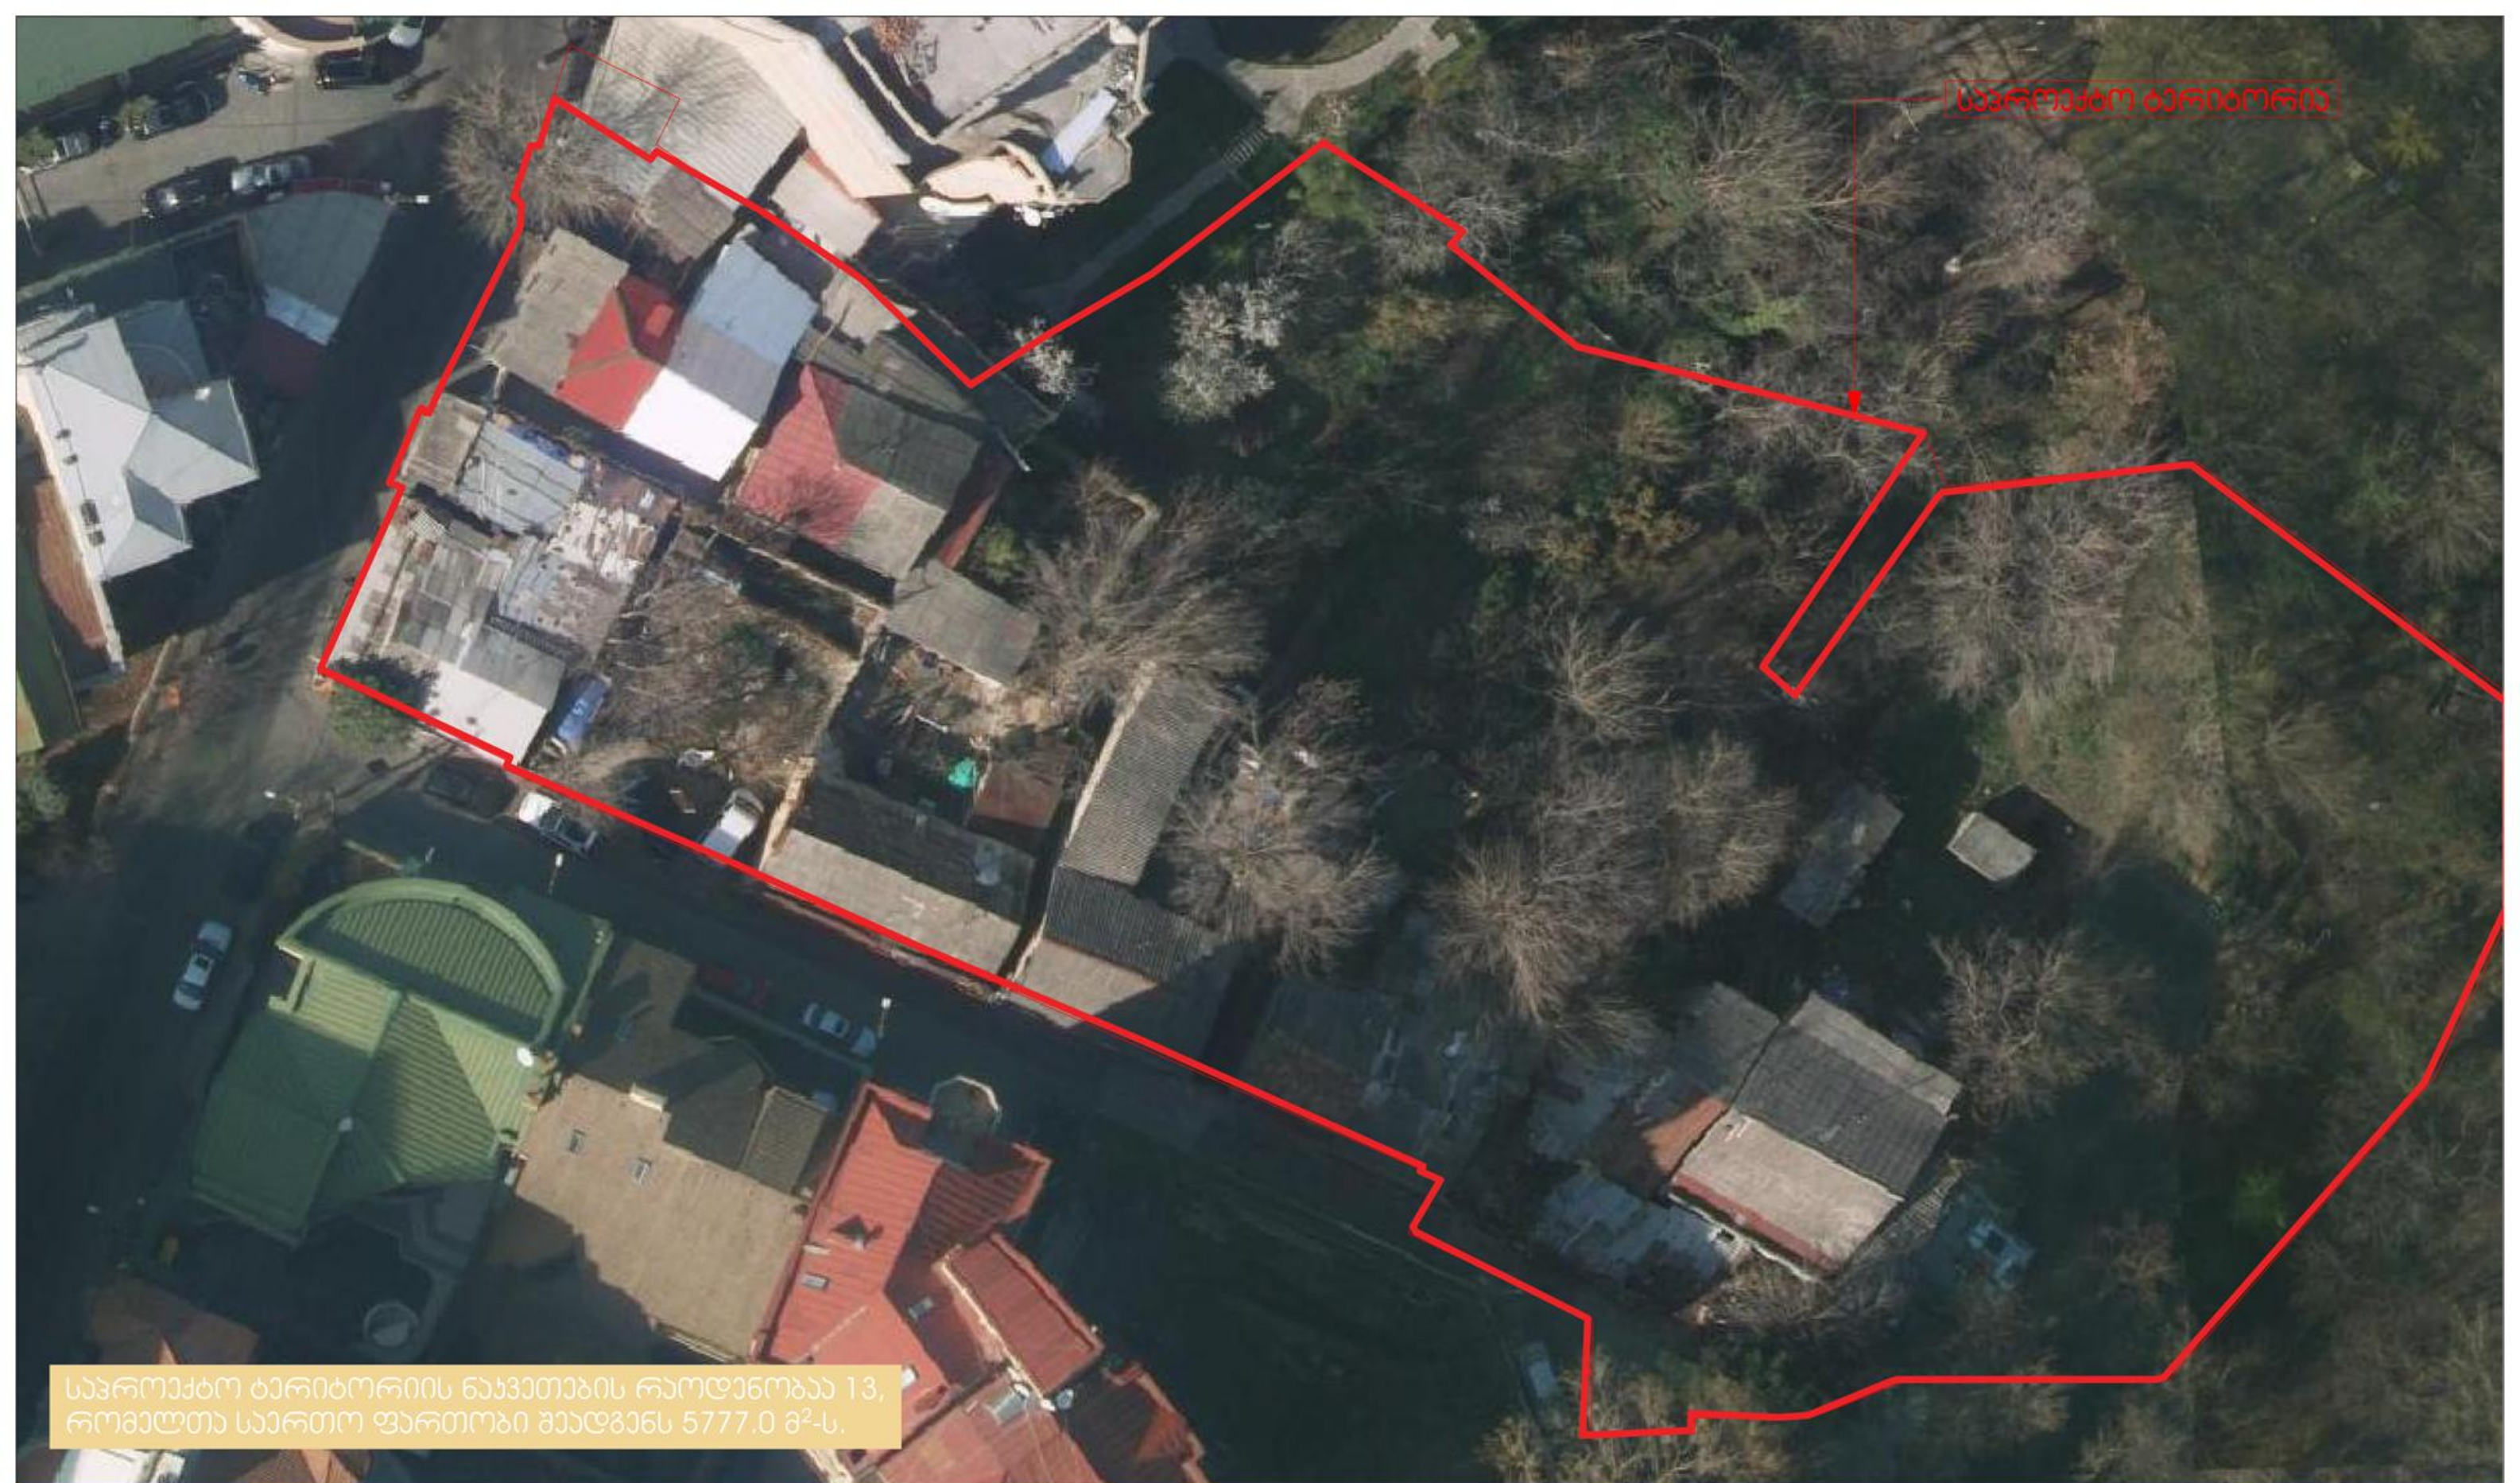
საპროექტო ტერიტორია

საპროექტო ტერიტორიის ნაჰვითების რაოდენობაა 13,  
რომელთა სართო ფართობი შეადგენს 5777.0 მ<sup>2</sup>-ს.

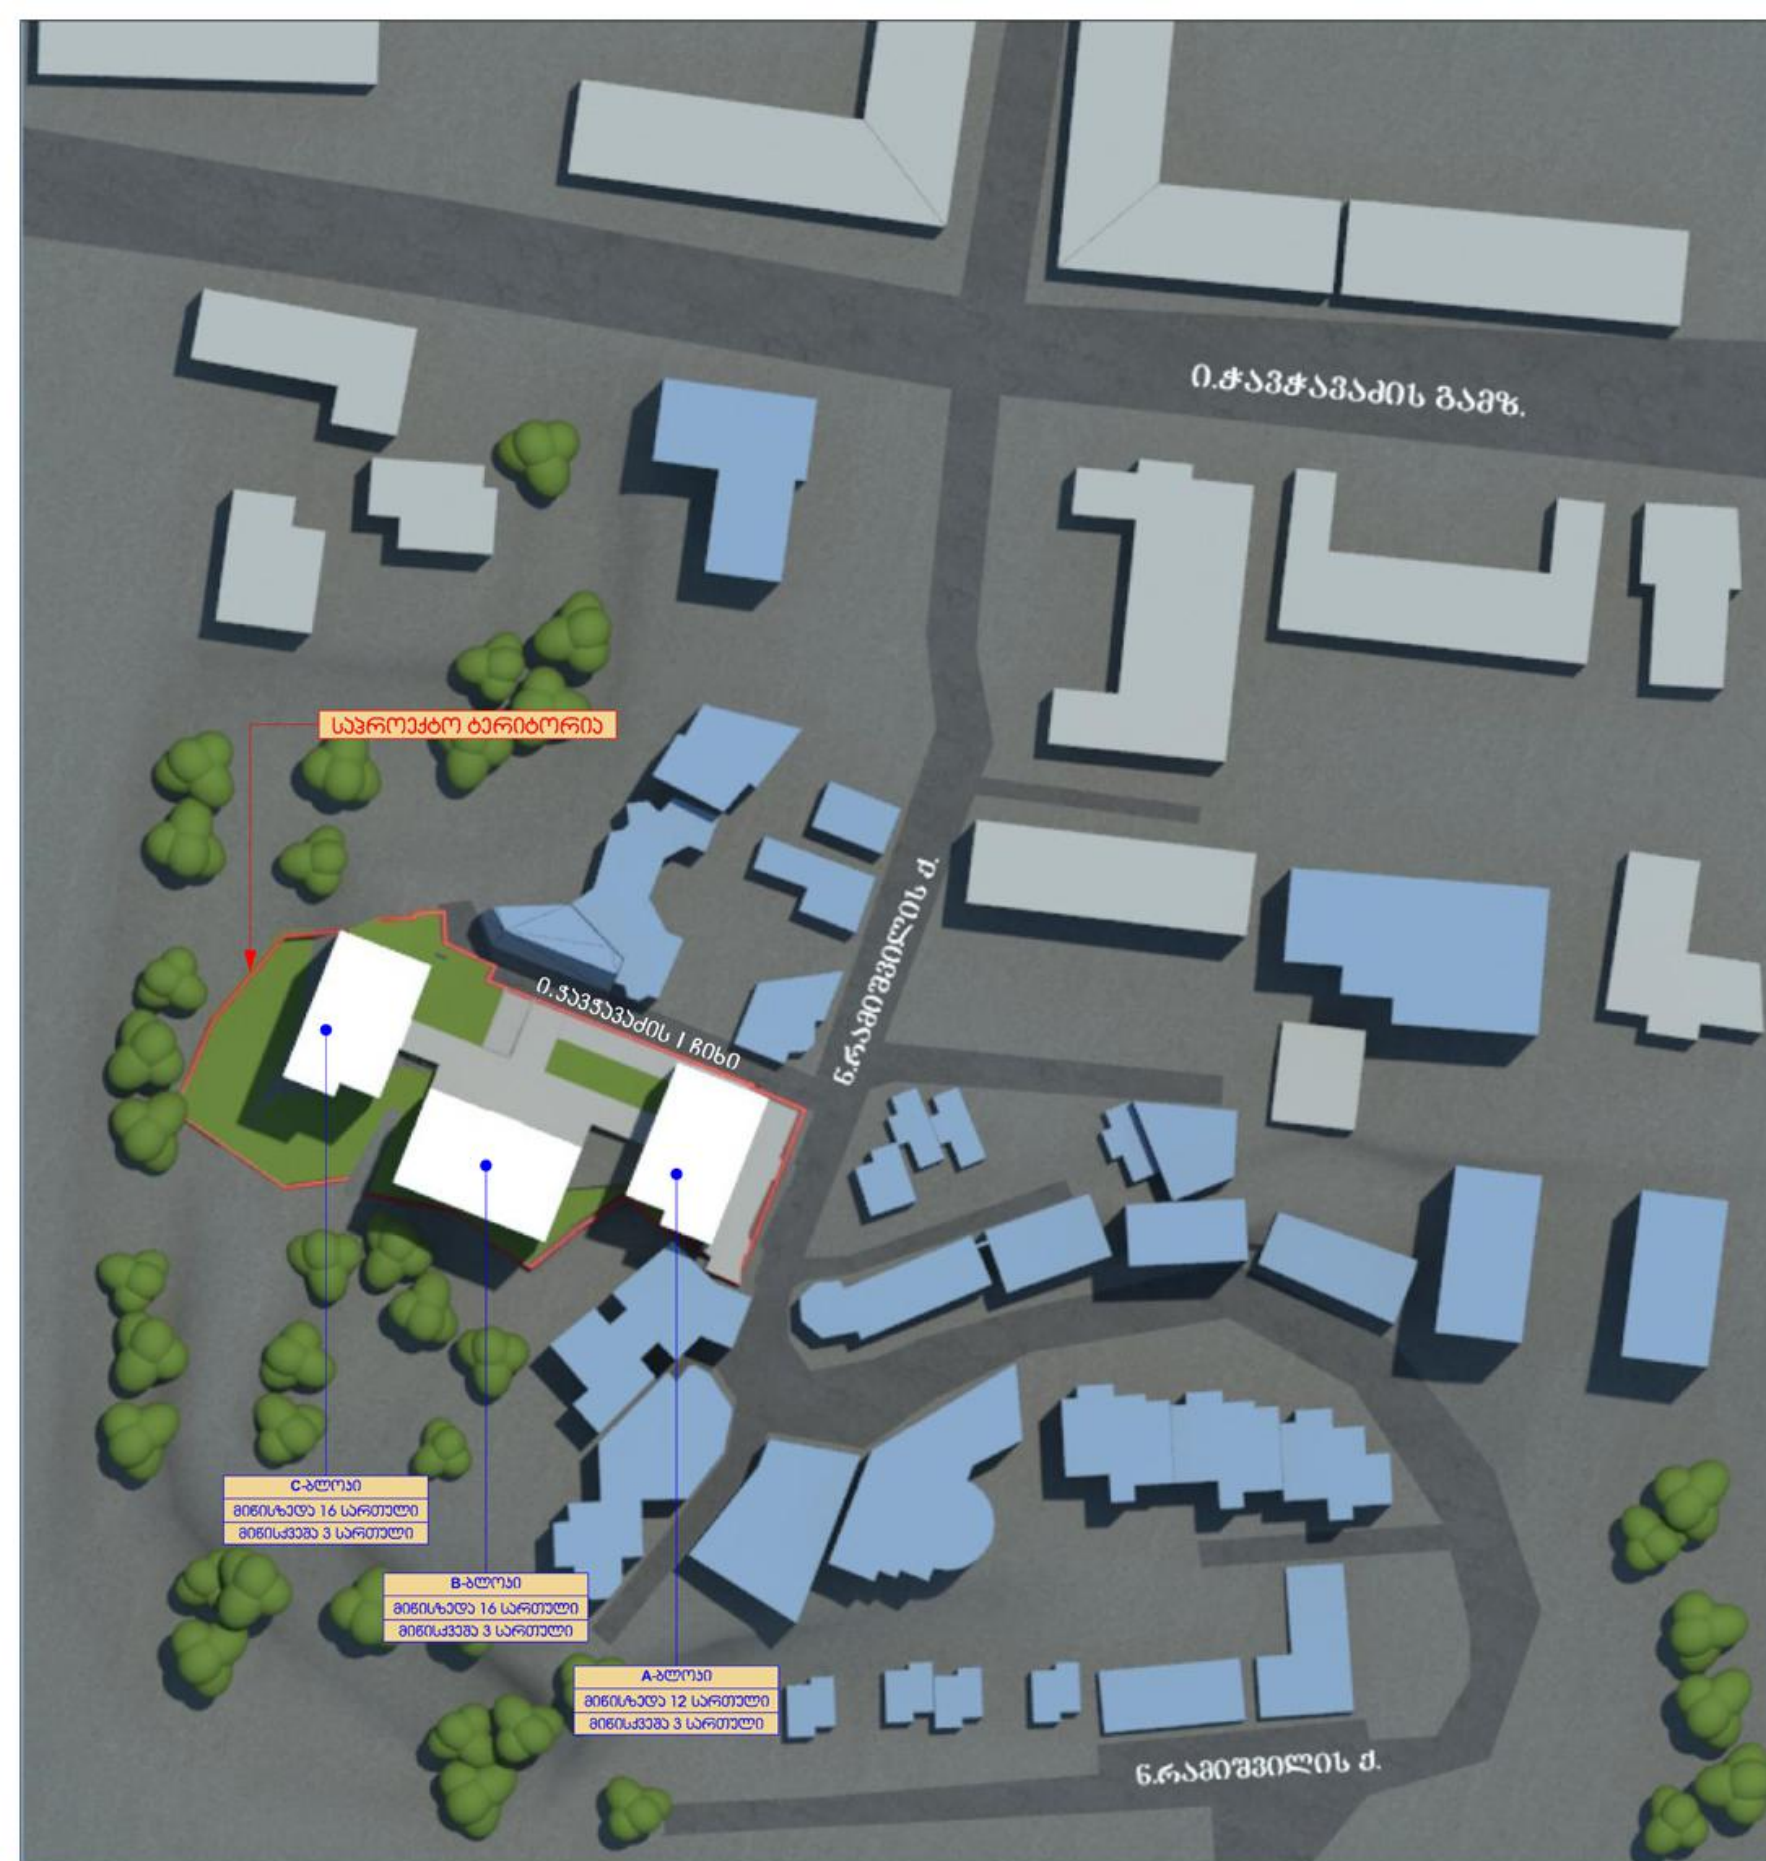
## საპროექტო მონაცემები

1. საპროექტო ტერიტორიის საერთო ფართობი - 5777.0 მ<sup>2</sup>
2. ტერიტორიაზე მიწის ნაჰვთების საერთო რაოდენობა - 13
3. ტერიტორიაზე შენობების საერთო რაოდენობა - 3 ჯოგანი
4. ტერიტორიაზე არსებული ფუნქციური ზონები - სსზ-2, რზ-2, ტზ-1
5. შენობების სართულიანობა:

**A-ბლოკი** - 12 მიწისზაღა, 3 მიწისქვეშა

**B-ბლოკი** - 16 მიწისზაღა, 3 მიწისქვეშა

**C-ბლოკი** - 16 მიწისზაღა, 3 მიწისქვეშა
