ქ. თბილისი, ღაზით აღმავშენებლის პროსპექტის №60 და №60ა  
შენობების ფასადების რესტავრაცია-რეაბილიტაციის  
პროექტისთვის სახელოვნებათმცოდნეო კვლევა და  
რეკომენდაციები

ხელოვნებათმცოდნე ნატო ჩიტიშვილი

2016

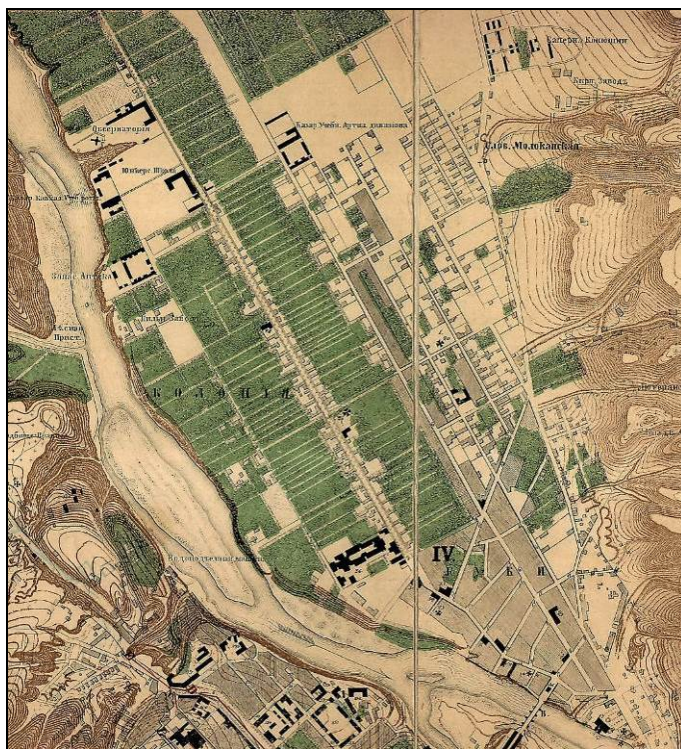
*გერმანელთა კოლონია, მტკვრის მარცხენა ნაპირი, 1867 წლის გეგმა*

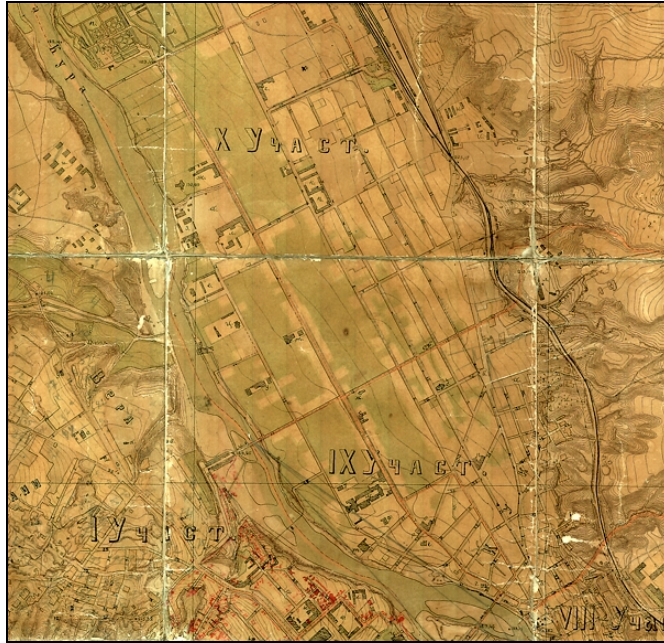
*გერმანელთა კოლონია, მტკვრის მარცხენა ნაპირი, 1884 წლის გეგმა*

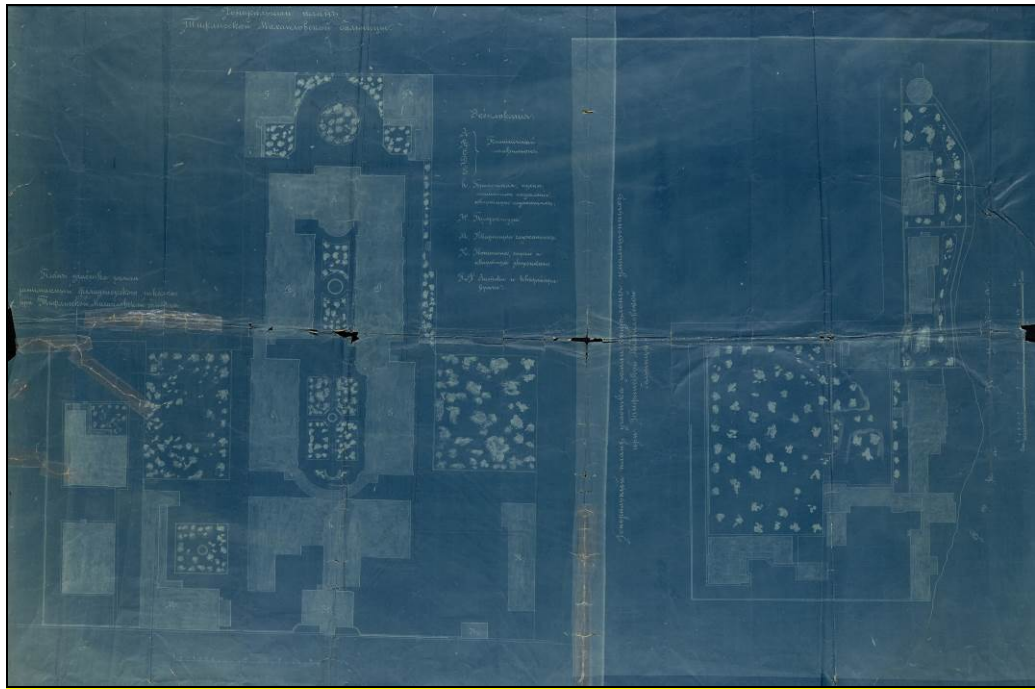
მათგან ყველაზე საინტერესო და მნიშვნელოვანია საარქივო საქმე (ფონდი 204, აღწერა 1, საქმე №2531 - უთარიღო), რომელშიც მიხეილის საავადმყოფოს გეგმაა დაცული. მასზე წარმოდგენილია საავადმყოფოს კომპლექსის თავდაპირველი გეგმარება. ამ პროექტის თანახმად, ჩვენთვის საინტერესო კუთხის ორი შენობა კომპლექსის ნაწილებადაა წარმოდგენილი.

ამ გეგმის თანახმად მარცხენა შენობაში ავთიაქი იყო მოწყობილი, ხოლო მარჯვენა – ექიმის საცხოვრებელ სახლს წარმოადგენდა. 1920 წლით დათარიღებულ ერთ-ერთ საარქივო საქმეში დაცულია ავთიაქის ზოგადი აღწერა: „Аптека помещается в двух этажах флигеля Ф/среднемь и подвальномь/ в среднемь этаже: квартира Управляющаго 3 комнаты с кухней и помещение для аптеки, где хранятся и изготовляются лекарства, перевязочный материал и помещается дежурный по аптеке фельдшеръ; в подвальномь этаже находятся три подвала для хранения медикаментовъ и пр. материаловъ, помещение для парового аппарата, изготовляющаго лекарства, дистиллированную воду и для мойки аптечной посуды и рядомъ две комнаты для прислуги и помещение для склада дровъ.“<sup>15</sup>

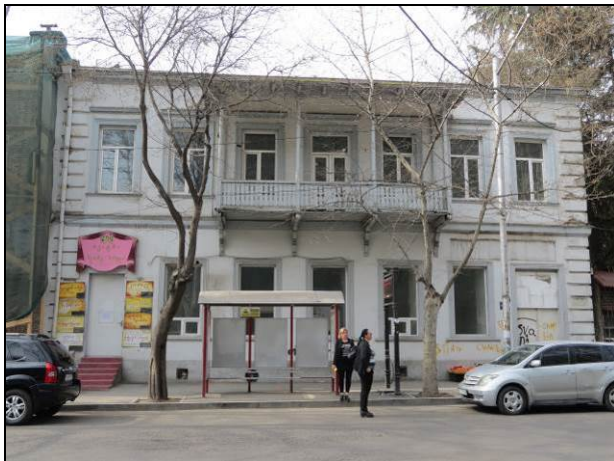
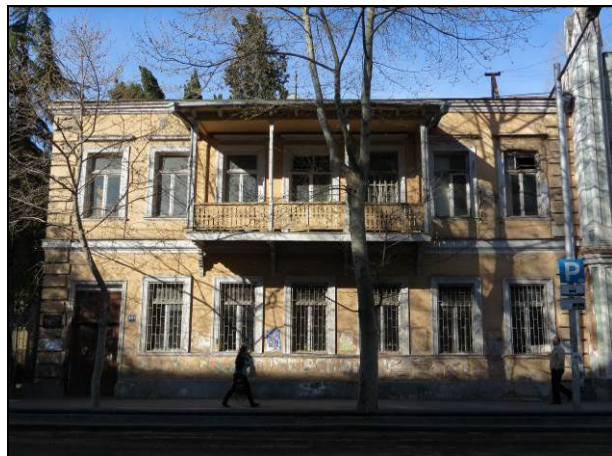
დაგეგმილი სამუშაოები ითვალისწინებს მიხეილის საავადმყოფოს კომპლექსის შემადგენელი ორი შენობის ფასადების, რომლებიც უშუალოდ გამზირზე გამოდიან, რესტავრაციას. ეს შენობები თავიანთი გეგმარებითა და ფასადთა მხატვრულ-არქიტექტურული გადაწყვეტით ზედმიწევნით, სარკისებურად იმეორებენ ერთიმეორეს.

ესაა აგურით ნაგები და შემდგომ შელესილი და შეღებილი ორსართულიანი შენობები, რომელთა მთავარი ფასადიც ქუჩის ხაზს უსწორდება. ფასადების მხატვრული გადაწყვეტა სისადავით გამოირჩევა. გლუვ ზედაპირს დაპირისპირებულია შენობათა კუთხეებში რუსტიკის იმიტაციით გამოყვანილი „ქვები“. ფასადების ორივე სართული სიმეტრიულადაა დანაწევრებული კარ-ფანჯრების შვიდ-შვიდი მართკუთხა ღიობებით.

პირველ სართულზე კარის ღიობი შენობათა კიდეებშია გაჭრილი (მარცხენა შენობის შემთხვევაში – მარჯვნივ, ხოლო მარჯვენა შენობისა – მარცხენა კიდეში). კარ-ფანჯრებს მარტივად პროფილირებული საპირეები შემოუყვებათ. მეორე სართულის დონეზე ღიობებს თარაზული, მარტივი პროფილის სანდრიკები გაუყვებათ. ფასადთა ამგვარი სისადავე სწორედ XIX საუკუნის 60-70-იანი წლების თბილისის არქიტექტურისთვისაა დამახასიათებელი, რომელიც 1880-იანი წლებიდან იცვლება, ვლინდება მეტი ინტერესი რთული ხუროთმოძღვრული ფორმებისადმი და დეკორატიული მოტივების უხვად გამოყენებაში.

- სარესტავრაციო სამუშაოების წარმოებისას აუცილებლად ყურადღება უნდა მიექცეს, რომ თავდაპირველი ნაღესობა მაქსიმალურად იყოს შენარჩუნებული და მოხდეს მხოლოდ იმ მონაკვეთების აღდგენა, სადაც ნაღესობა ჩამოცვენილ-დაზიანებულია. აღსადგენია დაზიანებული, ნაღესობით გამოყვანილი არქიტექტურული დეტალები (ფანჯრის საპირე, კარნიზი).

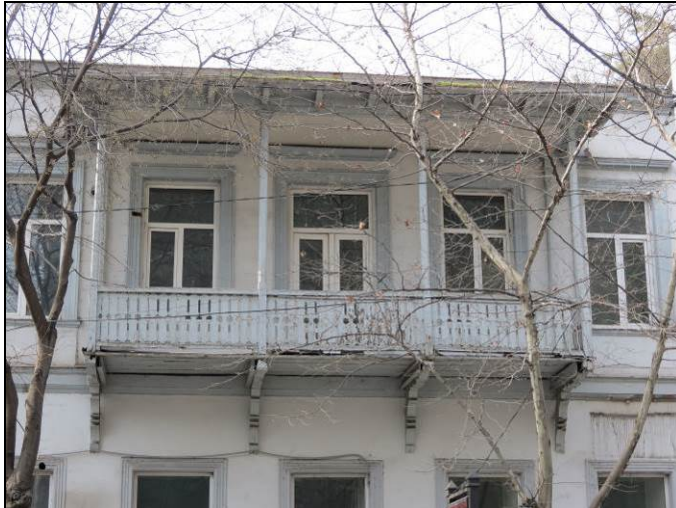
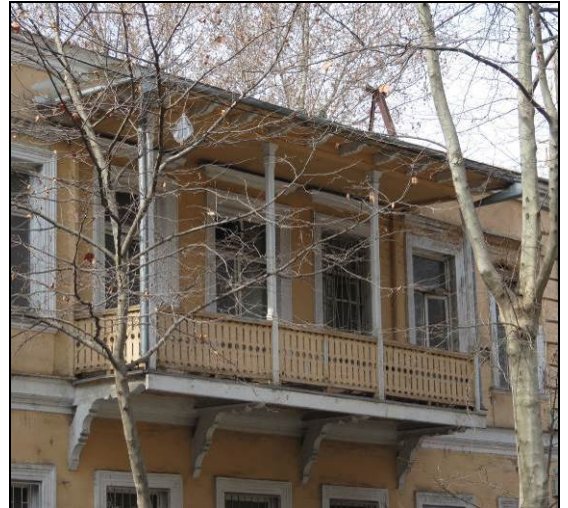
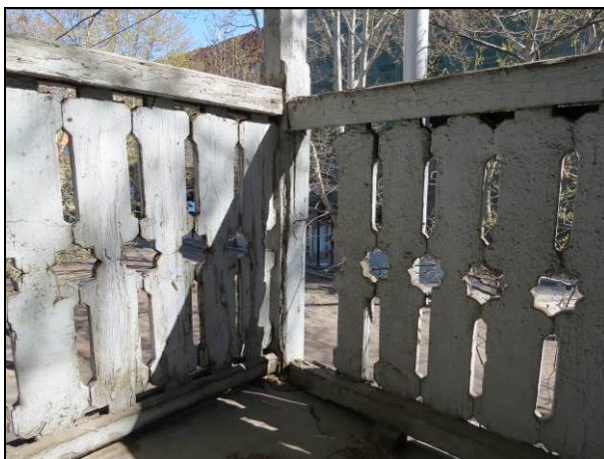
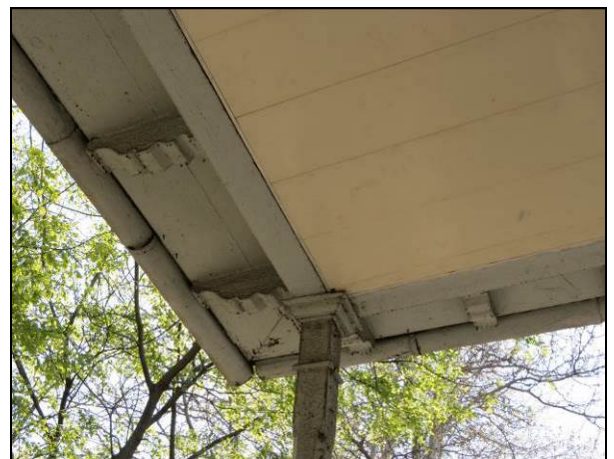
ორივე ფასადის ცენტრში ხის აივანია გადმოკიდული, ჭვირული მოაჯირებით. რაც მნიშვნელოვან დეტალს წარმოადგენს, რადგანაც ამ პერიოდში უკვე იშვიათად მიმართავენ ფასადზე ხის გადმოკიდული აივნების თემის გამოყენებას და ჩვენთვის საინტერესო შენობები წარმოადგენს ერთ-ერთ

გვიან აგებულ ნაგებობებს, სადაც ჯერ კიდევ გადმოკიდული გადახურული ხის აივნებია მოწყობილი. ქუჩის მხარეს არსებული აივნები თბილისის საქალაქო (იქნება ეს საზოგადოებრივი თუ საცხოვრებელი) არქიტექტურიდან 1860-70-იანი წლებიდან ნელ-ნელა ქრება და 1870 წლების მეორე ნახევრიდან არქიტექტორები მას საერთოდ აღარ მიმართავენ. „თუ თითო-ორი შემთხვევაში დაკიდული გადახურული აივანი კეთდება – ეს უკვე რკინის აივნებია.“<sup>17</sup>

გამზირზე გამოშვალ ფასადებს წლების განმავლობაში რაიმე სახის მნიშვნელოვანი გადაკეთება არ განუცდიათ, ამდენად მათი თავდაპირველი სახე სრულადაა მოცემული. შეცვლილია მხოლოდ მარცხენა შენობის ფანჯრების ჩარჩოები, ხის ნაცვლად მეტალოპლასტმასია ჩასმული. შენობათა ეზოში გამოშვალ ფასადებზე, რამდენიმე ფანჯარა ამოქოლილია. მეტ-ნაკლებად აქტიური გადაკეთებაა განხორციელებული მარცხენა შენობაზე, რომლის მარცხენა კიდურა ნაწილში რამდენიმე წლის წინ კარი გაჭრეს, რამაც დაარღვია

- შენობის ხის, მათ შორის აივნის ცალკეული დეტალები მხოლოდ მას შემდეგ უნდა ჩანაცვლდეს ახლით, როდესაც ყველა დეტალის საგულდაგულო შემოწმების შემდგომ ცნობილი გახდება მათი უვარგისობა, სხვა შემთხვევაში ყველა დეტალი ხელუხლებლად უნდა დარჩეს.

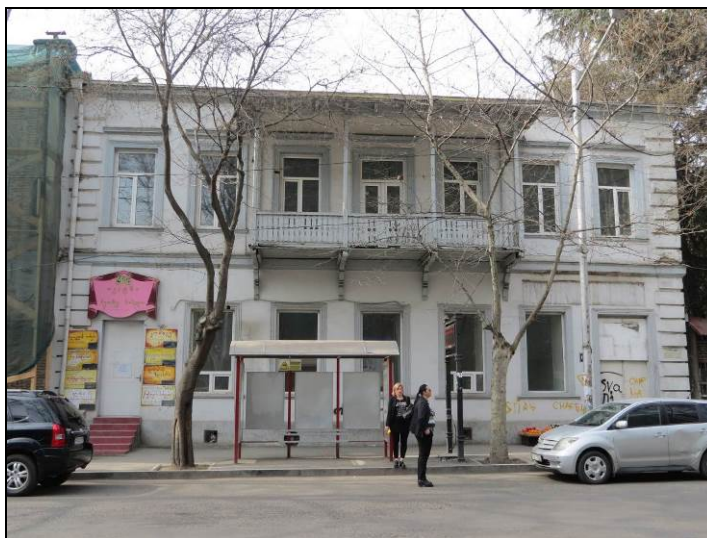
თავდაპირველი ჩანაფიქრი, არა მხოლოდ კონკრეტულად ამ შენობის მხატვრული სახე, არამედ ორი იდენტური შენობის ერთიანობა და სიმეტრია.

- ეზოს მხრიდან მარჯვენა შენობის მარცხენა კიდურა ნაწილში რამდენიმე წლის წინ გაჭრილი კარი უნდა გაუქმდეს, კვლავ ფანჯრის ღიობი მოეწყოს და შედეგად შენობას თავდაპირველი სახე უნდა დაუბრუნდეს.

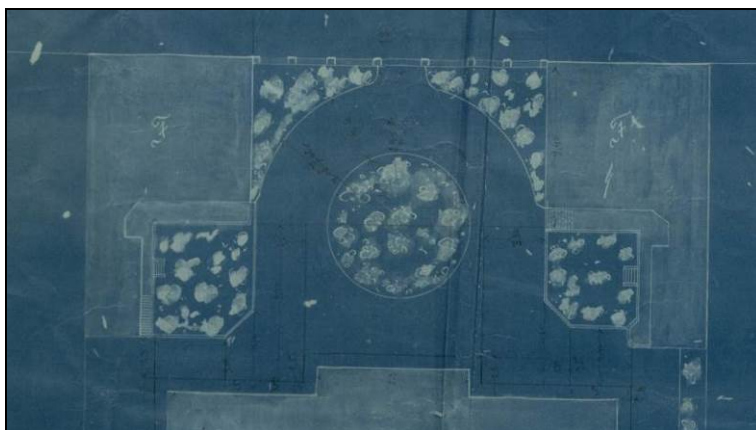
*საპროექტო შენობების თავდაპირველი გეგმარება და ეზოს გამწვანება*

- შენობას უნდა დაუბრუნდეს თავდაპირველი გეგმარება; გამომდინარე იქიდან, რომ შენობის გაფართოება (რომელიც მხატვრულ-არქიტექტურული კუთხით არანაირ ღირებულებას არ წარმოადგენს) საავადმყოფოს შემდგომი გაზრდილი მოთხოვნილებებით იყო გამოწვეული, ვფიქრობ აუცილებელია, ამ კუთხის შენობებს თავდაპირველი გეგმარება დაუბრუნდეთ.

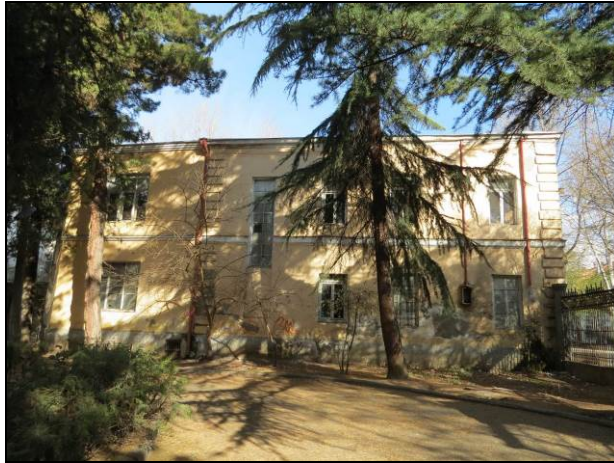
თავდაპირველი შენობის კუთხის საზღვარი დაფიქსირებულია ეზოს მხრიდან მარცხენა შენობის გვერდითა ფასადზე, სადაც მთავარი ფასადის მსგავსად კუთხე რუსტირების იმიტაციის მქონე წყობითაა ამოყვანილი. მარჯვენა შენობაზეც მსგავსი გადაწყვეტა იქნებოდა, თუმცა გადაკეთების შედეგად ეს ელემენტი დაიკარგა და კუთხეს ბრტყელი ზედაპირის მქონე პილასტრის სახე აქვს მიცემული.

*ეზოს მხრიდან მარცხენა შენობის გვერდითა ფასადი*

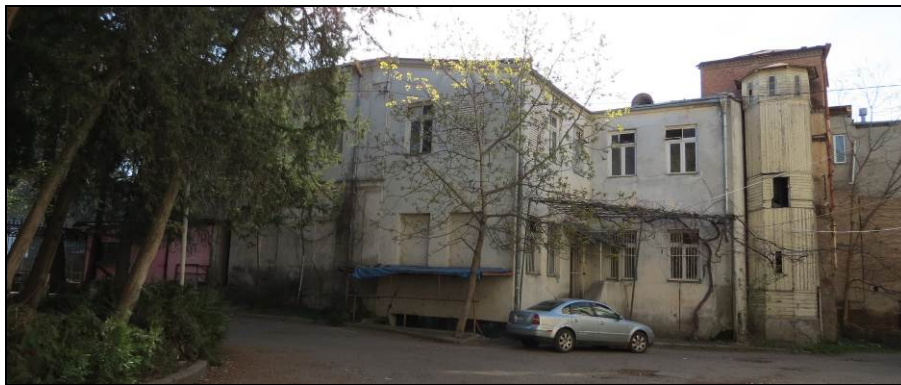
*ეზოს მხრიდან მარჯვენა შენობის გვერდითა ფასადი*

- თავდაპირველი გეგმარების დაბრუნებისას უნდა აღდგეს ეზოს მხრიდან მარჯვენა შენობის კუთხის მომნიშვნელი რუსტირებული წყობა.
- გამონთავისუფლებული ტერიტორია აუცილებლად კვლავ ტერიტორიის გამწვანებას უნდა დაეთმოს, როგორც ეს თავდაპირველად იქნა არქიტექტორის მიერ ჩაფიქრებული.

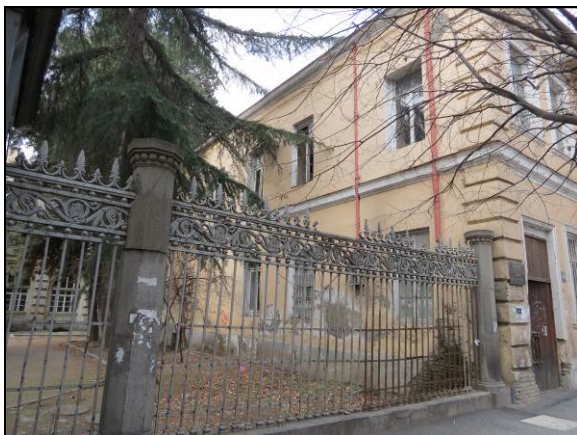
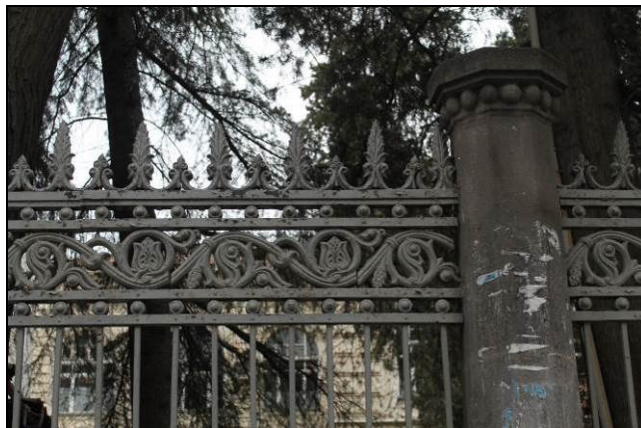
მიხეილის საავადმყოფოს ტერიტორია შემოსაზღვრულია ჩვენთვის საინტერესო ორ კუთხის შენობას შორის არსებული ლითონის დეკორატიული (მცენარეული ორნამენტის) ღობით. ლითონის ღობე ჩამაგრებულია ქვის მადალ, დაწახნაგებულ სვეტებს შორის.

ეს ღობე შენობის თანადროული არაა, ის, სავარაუდოდ, XX საუკუნის 40-50-იანი წლებისა უნდა იყოს. არქივში დაცულ გეგმაზე კარგად ჩანს, რომ ღობისთვის ოთხ-ოთხი საყრდენი იყო გამოყენებული (ამჟამად სამ-სამი დიდი და ორი მცირე საყრდენია) და დიდად სავარაუდოა, რომ თავდაპირველი სიმაღლე ღობისა უფრო დაბალი ყოფილიყო. როგორიც მაგალითად შემოუყვება წმ. პეტრესა და პავლეს კათოლიკურ ეკლესიას. ეს ღობე 1891 წელს შემოავლეს ტერიტორიას.

- ეზოს მხარეს გამოშავალი, ამჟამად ამოქოლილი ფანჯრები უნდა გაიხსნას.
- აღსადგენია ლითონის ღობის დაზიანებული მცენარეული დეკორატიული ელემენტები და ასევე უნდა შეიცვალოს ალაყაფის კარი.

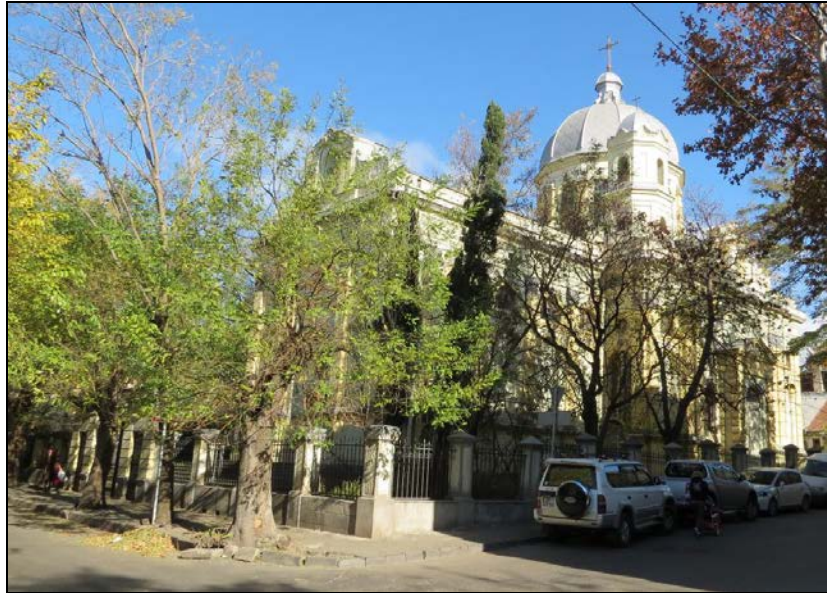
*წმ. პეტრესა და პავლეს კათოლიკეთა ეკლესია და 1891 წლის ღობე*

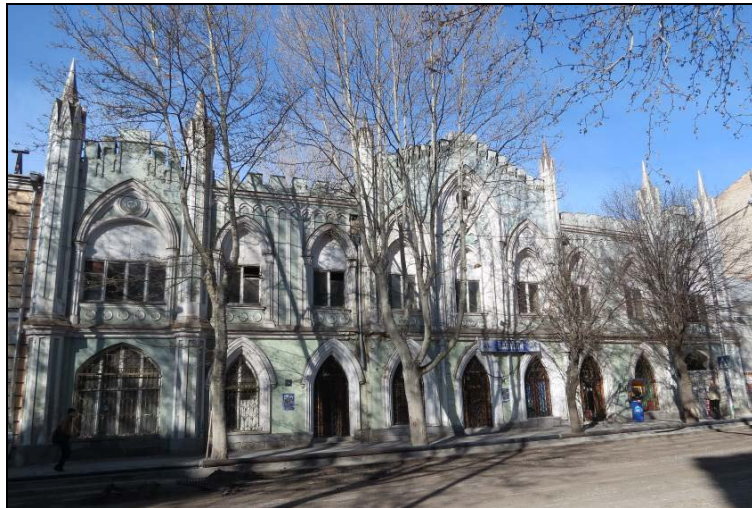
შენობის გეგმა წაგრძელებული მართკუთხა ფორმისაა, მისი მთავარი ფასადი გამზირზე გამოდის. აგურით ნაგები შენობა ორსართულიანია, რომელსაც ცენტრალურ ნაწილში სხვენის სართული ადგას (გამზირისკენ სხვენი წრიული ფანჯრით გამოდის). სიმეტრიულად განვითარებული ფასადის ორივე სართული ცხრა-ცხრა ღიობითაა დანაწევრებული, რომელთაც შეისრული ფორმა გააჩნიათ და პროფილირებული საპირეები შემოუყვებათ. დეკორისთვის გამოყენებულია ნეოგოტიკური სტილისთვის დამახასიათებელი შეისრული თაღები, ნაღესობაში გამოყვანილი სამყურა და ოთხყურა პროფილირებული მედალიონები, დეკორაციული შპილები და ქონგურებიანი დაკბილული პარაპეტი, რომლის კიდეები და ცენტრალური ნაწილი დასაფეხუროვანებულია. ფასადი ორფრადაა შეღებილი (თეთრი და ღია მწვანე).

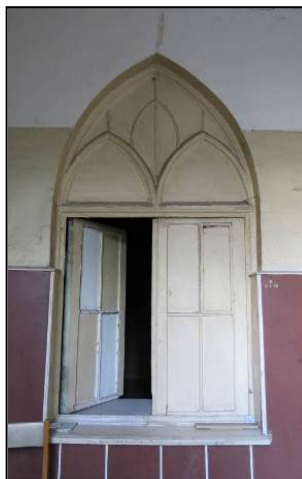
მნიშვნელოვანი დეტალია შემორჩენილი შენობის უკანა ფასადზე (ამჟამად მოგვიანო, უსახურ მინაშენებში მოქცეული), სადაც დარჩენილია ძველი ფანჯრის მოწარჩოება.

- ორივე სართულის დონეზე ფანჯრის ალატები შეცვლილია და თავდაპირველი სახე დაკარგული აქვთ. აუცილებელია მათი თავდაპირველი სახით აღდგენა, რომლის დიზაინისთვისაც გამოყენებულ უნდა იქნას შენობის უკანა მხარეს შემორჩენილი ფანჯრის თავდაპირველი ჩარჩო.

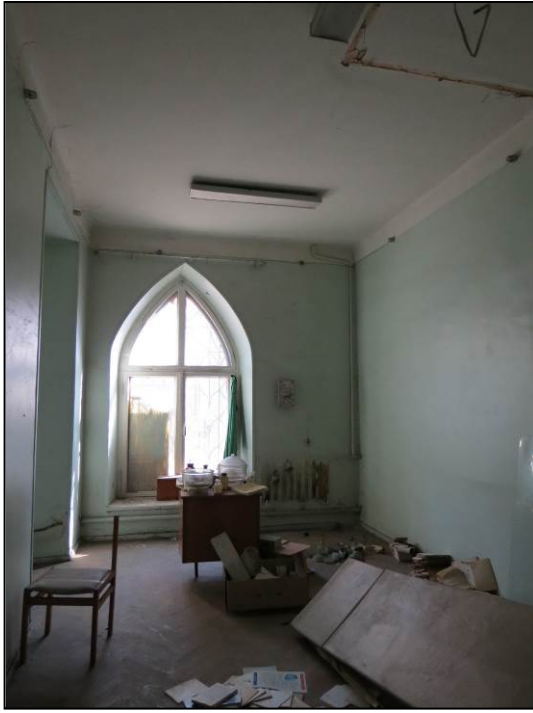
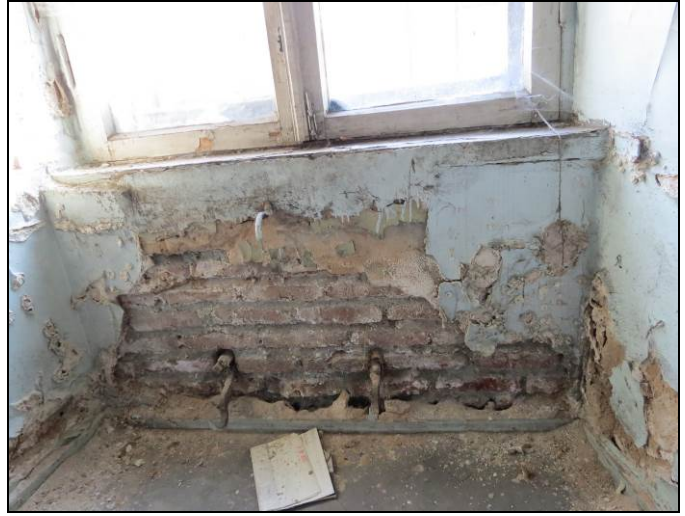
შენობის საფასადო დეკორი მოუვლელობისაგან და ნალექისგან დაზიანებულია. რიგ ადგილებში ნაღესობა ჩამოცვენილია და ჩანს კედლის წყობა. ცალკეულ მონაკვეთებში დაზიანებულია ფანჯრების საპირეები, თუმცა დაზიანება მცირეა და მათი თავდაპირველი სახით აღდგენა პრობლემას არ წარმოადგენს. ბევრად ცუდი მდგომარეობაა ინტერიერში, სადაც დაზიანებულია როგორც კედლები, ასევე სართულშუა გადახურვები.

- მიუხედავად იმისა, რომ ამ ეტაპზე დაგეგმილია შენობათა (№60 და 60ა) მხოლოდ ფასადების რესტავრაცია, ვფიქრობ, პირველ რიგში აუცილებელია შენობის ინტერიერის მოწესრიგება,
- მსგავსად ზემოთ აღწერილი შენობებისა (დავით აღმაშენებლის გამზ. №60), ამ შემთხვევაშიც სარესტავრაციო სამუშაოების წარმოებისას აუცილებლად ყურადღება უნდა მიექცეს, რომ თავდაპირველი ნაღესობა მაქსიმალურად იყოს შენარჩუნებული და მოხდეს მხოლოდ იმ მონაკვეთების აღდგენა, სადაც ნაღესობა ჩამოცვენილ-დაზიანებულია.

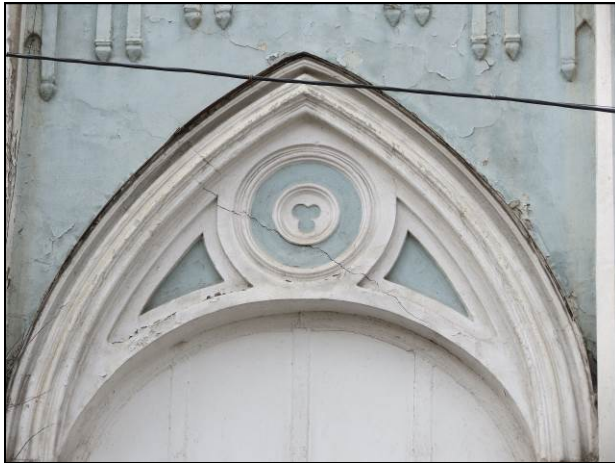
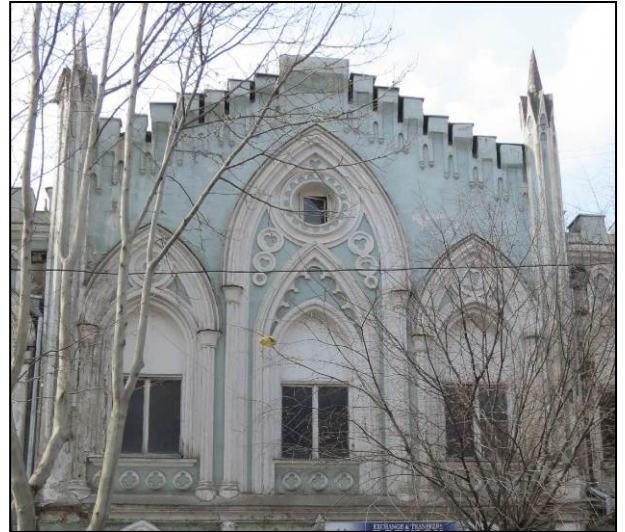
შენობის ფასადმა წლების განმავლობაში გარკვეული გადაკეთება განიცადა, რის გამოც არქიტექტორის თავდაპირველი ჩანაფიქრი დაკარგულია. გადაკეთება შეეხო ფასადზე გამომავალ ღიობებს (პირველ სართულზე ნაწილი ფანჯრებისა კარის ღიობად იქნა გადაკეთებული), ფანჯრის ჩარჩოებს და შენობის ზედა ნაწილს კარნიზის დონეზე. თუმცა, მიუხედავად ამ ცვლილებებისა, შენობის თავდაპირველი სახის სრულად აღდგენა არსებული მასალის (როგორც ადგილზე შემორჩენილი დეტალების, მაგ. ერთადერთი ძველი ფანჯრის ჩარჩოსი, ასევე ფოტომასალის) საფუძველზე სირთულეს არ წარმოადგენს.

ყურადღება უნდა მიექცეს კარნიზის ზედა ნაწილის აღდგენას, აქ დაკბილული ქონგურებიანი პარაპეტების ზედაპირი ნიშებით იყო დამუშავებული, რომელიც ამჟამად ერთიანი სიბრტყის სახითაა მოცემული. სარესტავრაციო სამუშაოების წარმოებისას, როდესაც მოხდება ფასადზე ხარაჩოს აღმართვა, ყურადღებით უნდა შემოწმდეს ამ ცვლილების დროს, ხომ არ მოხდა უბრალოდ ნიშების ნალესობით ამოვსება და არა მთლიანად ჩამოფხეკა და შემდგომ ნალესობის დადება.

- თავდაპირველი სახითაა აღსადგენი შენობის ზედა ნაწილი, პარაპეტი არსებული ძველი ფოტომასალის მიხედვით. სარესტავრაციო სამუშაოების წარმოებისას, როდესაც მოხდება ფასადზე ხარაჩოს აღმართვა, ყურადღებით უნდა შემოწმდეს შენობის პარაპეტის სახეცვლის დროს, ხომ არ მოხდა უბრალოდ ნიშების ნალესობით ამოვსება და არა მთლიანად ჩამოფხეკა და შემდგომ ნალესობის დადება. ამ შემთხვევაში, მხოლოდ ნალესობის მოგვიანო ფენა მოიხსნება და ძველი გამაგრდება.
