წმ. ღმრთისმშობლის (ე.წ თანდოიანცის) ეკლესია, ძველი კუკია

ქ. თბილისი

სახელოვნებათმცოდნეო კვლევა და რეკომენდაციები

თბილისი
2016

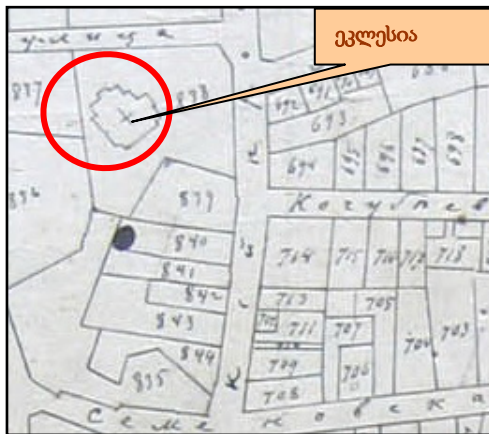
1885წ.

№839 – ეკლესია

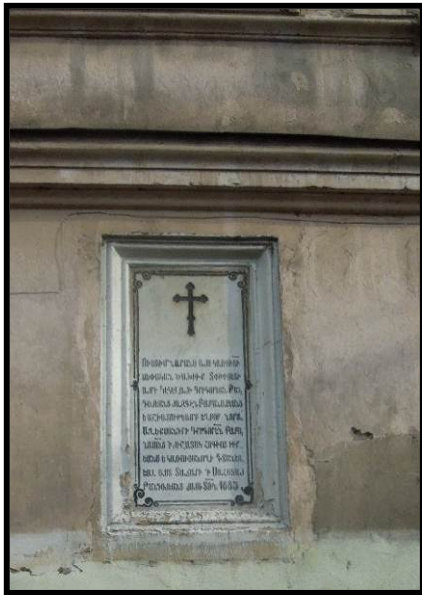
სომხური წარწერა ყოფილი სასწავლებლის შენობაზე

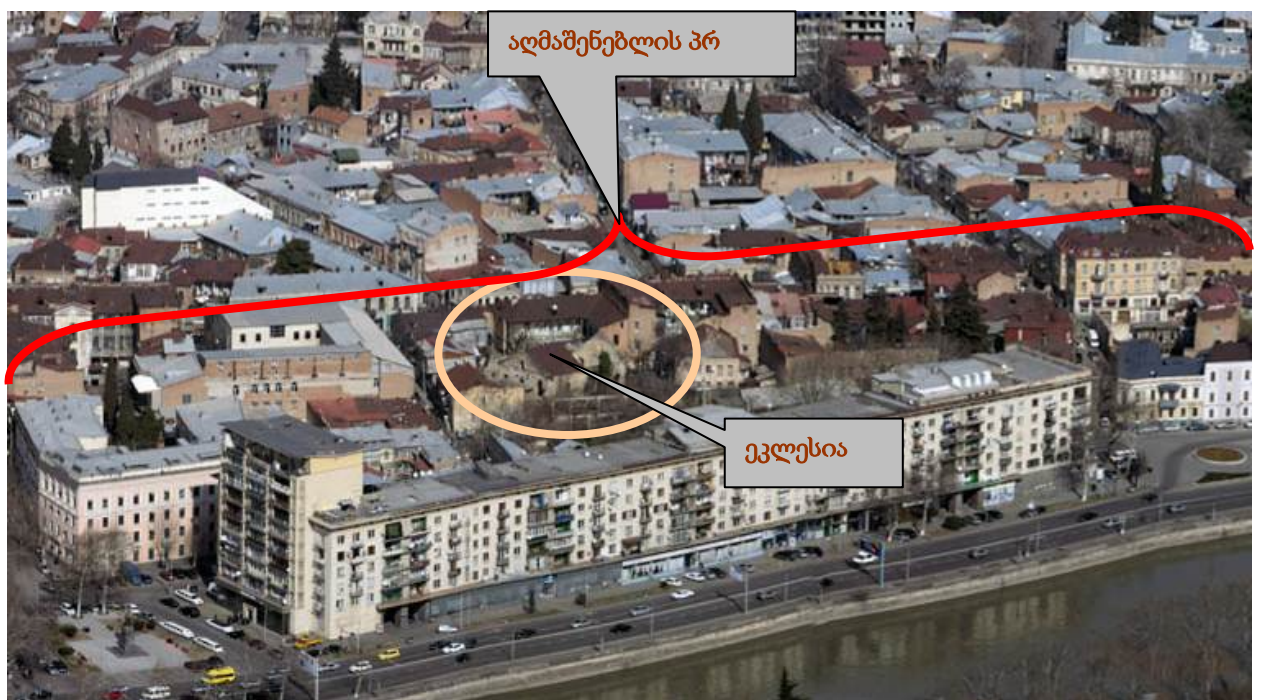
ხედი იგივე რაკურსიდან, 2014წ.

განაშენიანება პრაქტიკულად დასრულდა XXს-ის დასაწყისში. აქ არსებობდა ორ-სამ სართულიანი განაშენიანება. ეკლესიის წინ პროსპექტისკენ იდგა სამრეკლო, რომელიც ახლაც არის ჩართული პროსპექტის პერიმეტრულ განაშენიანებაში. XXს-ის შუა ხანებში მოეწყო სანაპირო და მრავალსართულიანი განაშენიანება.

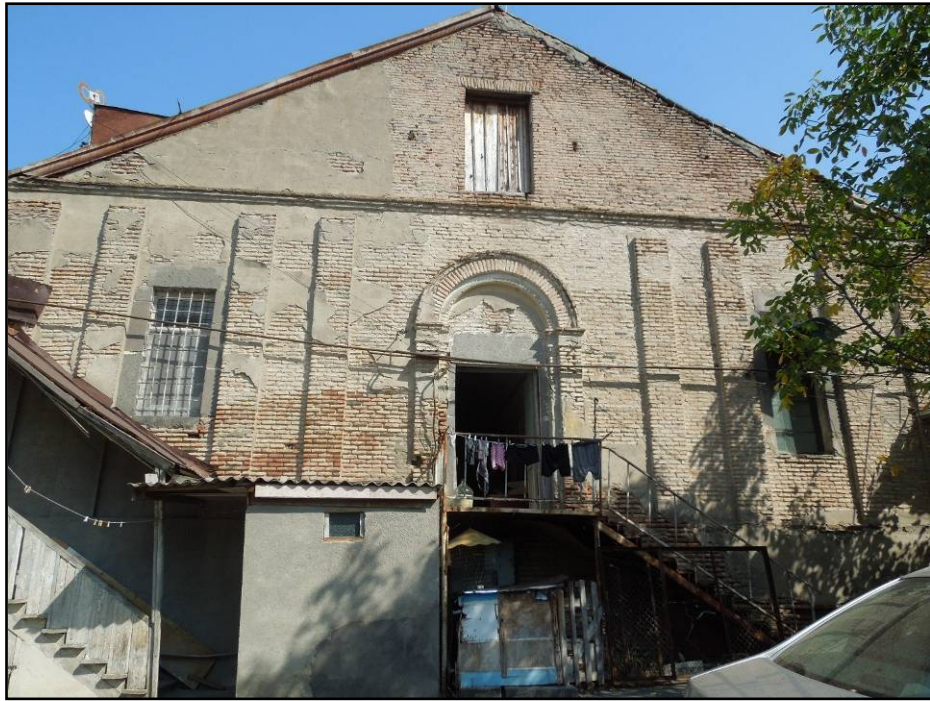
ნაგებობა გეგმით და ზოგადი მხატვრულ-არქიტექტურული დეტალებით ჰგავს ღმრთისმშობლის სახ. ეკლესიას, რომელიც წინანაურის სახელით არის ცნობილი და კრწანისის ქუჩაზე (N 82) მდებარეობს. იგიც ფსევდოკლასიციისტური ფასადებით გამოირჩევა.

წმ. ღმრთისმშობლის (წინანაურის) ეკლესია, კრწანისი

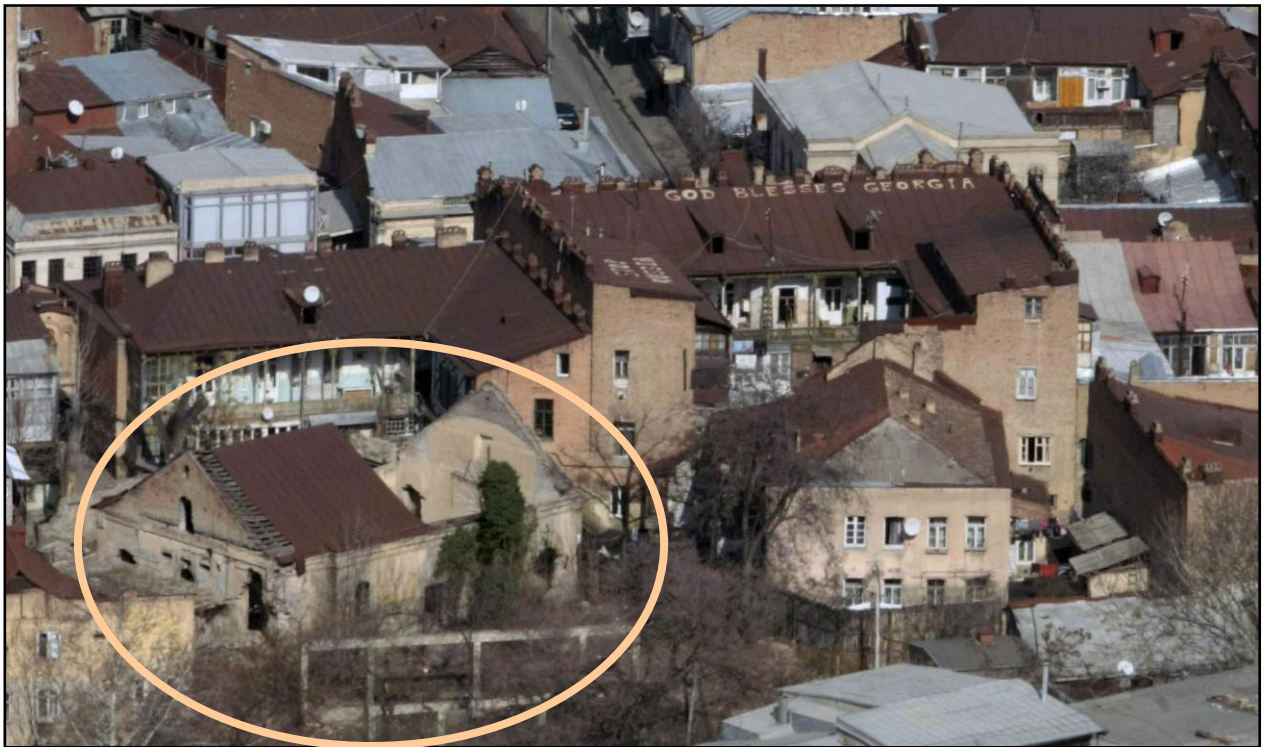
წმ. ღმრთისმშობლის (თანდოიანცის) ეკლესია, ძველი კუკია
