## შოთა რუსთაველის პროსპ. №28/აღ. ჭავჭავაძის ქ. №2 (წინასაპროექტო არქიტექტურული კვლევა)

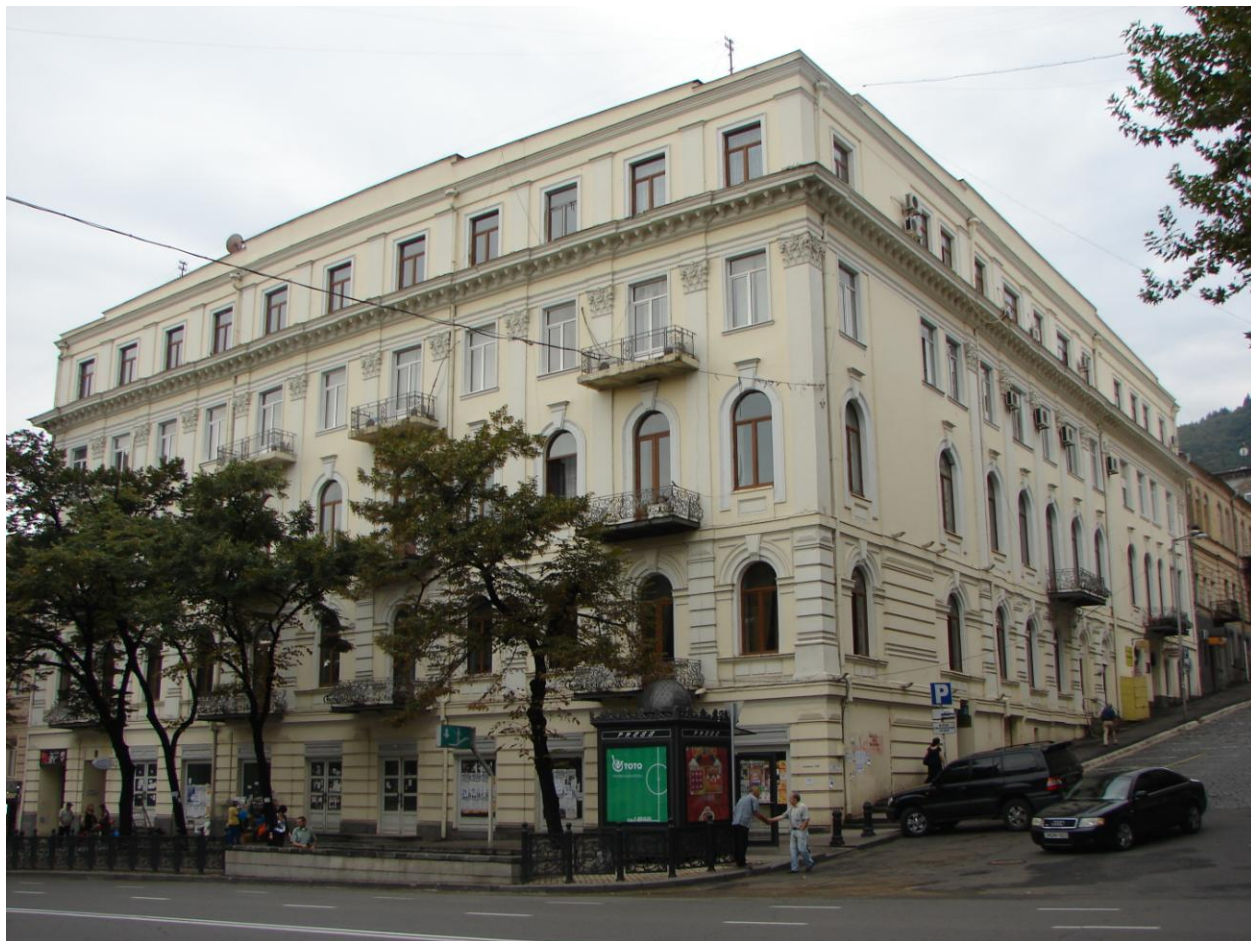
რუსთაველის პროსპ. №28/აღ. ჭავჭავაძის ქ. №2.

საკვლევი შენობა რუსთაველის პროსპექტისა და აღ. ჭავჭავაძის ქუჩების შესაყართან მსხვილი მასშტაბით იქცევს ყურადღებას.

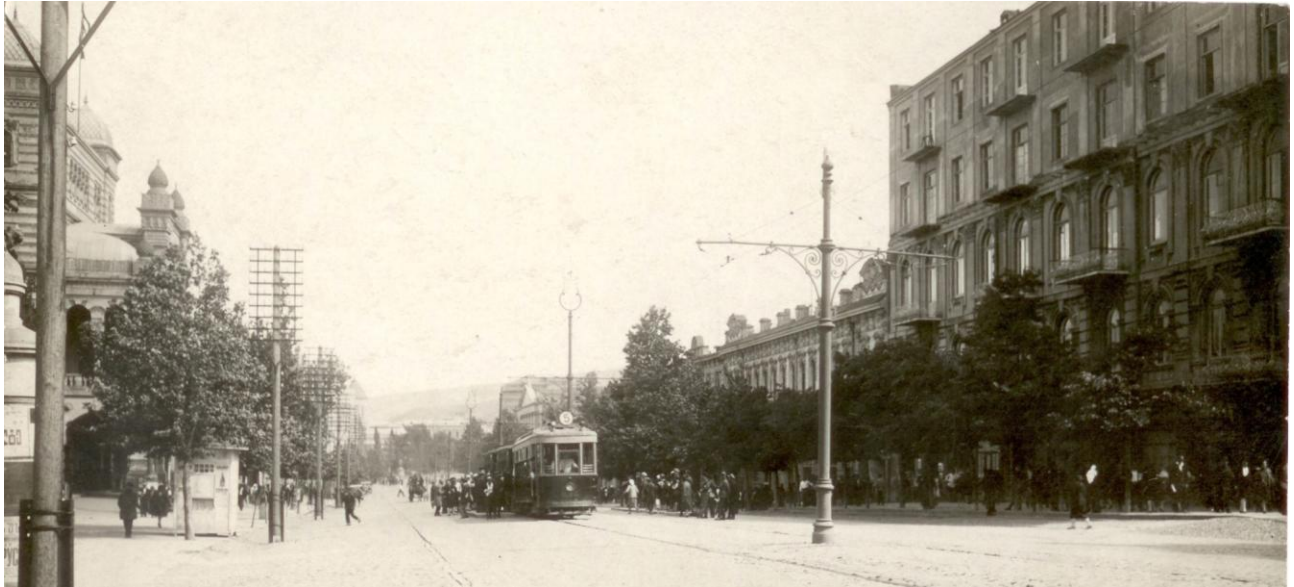
**გოლოვინის პროსპექტი. 1930-იანი წლები.**

1930-იანი წლების საარქივო ფოტოსურათზე დაფიქსირებულია საკვლეპ შენობაზე მეოთხე და მეხუთე სართულის დაშენების პროცესი. ახალი სართულების ღიობების რიტმი არსებულს შეესაბამება, რიტმულად მეორდება აივნებიც.

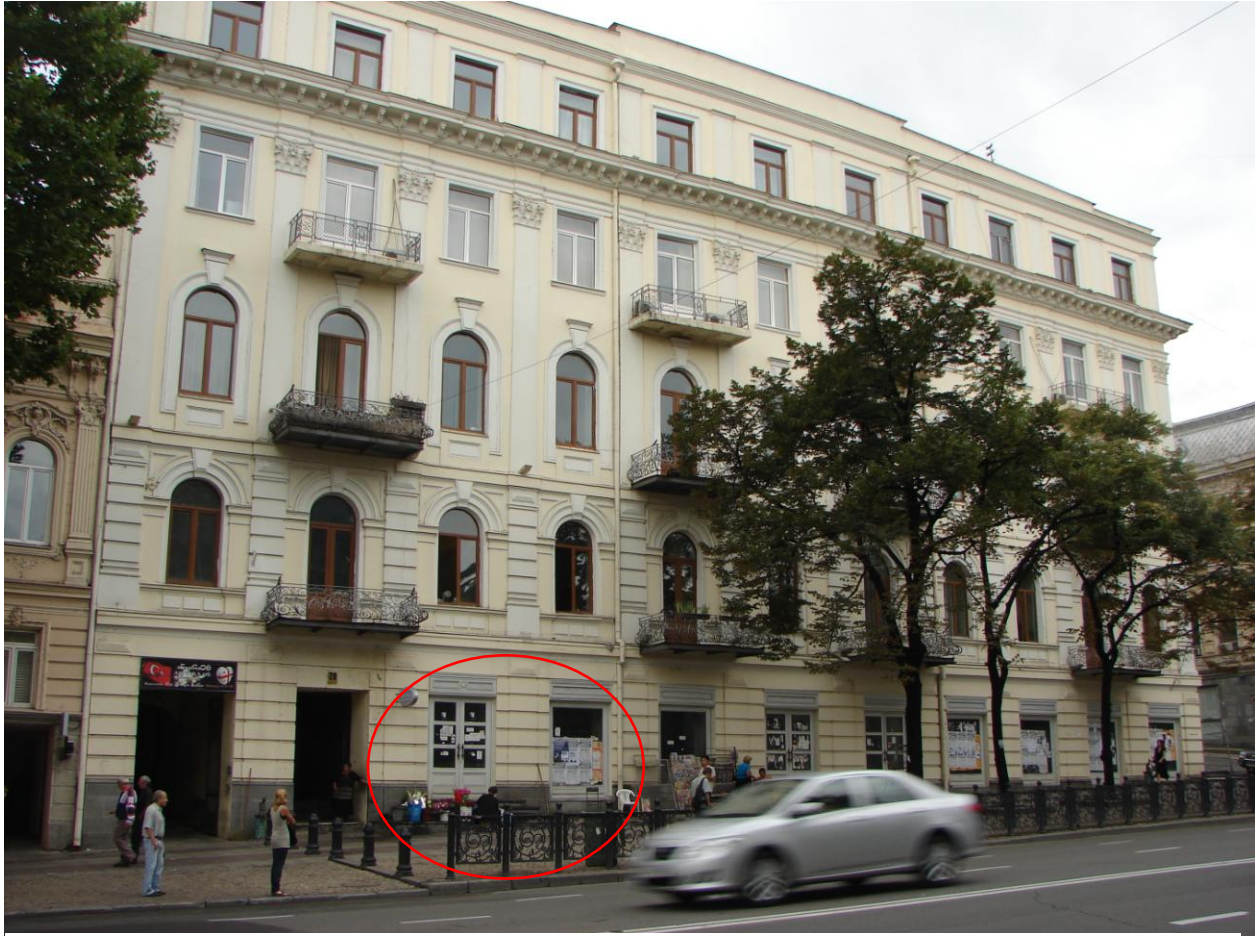
რუსთაველის პროსპ. №28. 2012 წლის ფოტო. კარის ღიობი და კიბე სადარბაზოს მიმდებარედ.

ამჟამად ღიობების ხის ჩარჩოები ხის თხელი მოჩარჩოებით არის შეცვლილი, ვიტრინები კი ერთიანი, დაუნაწევრებელი მინებით შეივსო. ამასთან, გაუქმდა მოგვიანებით გაჭრილი კარი და მის წინ არსებულმა რამდენიმე საფეხურიანმა კიბეებმა ფუნქცია დაკარგა.

ასევე მისაღებია ფუნქციადაგარგული კიბის დემონტაჟი, რომელიც შემოჭრილია შენობის წითელი ხაზის გარეთ. ის არ წარმოადგენს შენობის თავდაპირველ ელემენტს და მოგვიანებით, მას შემდეგ, არის აგებული, რაც აქ კარი კაიჭრა.

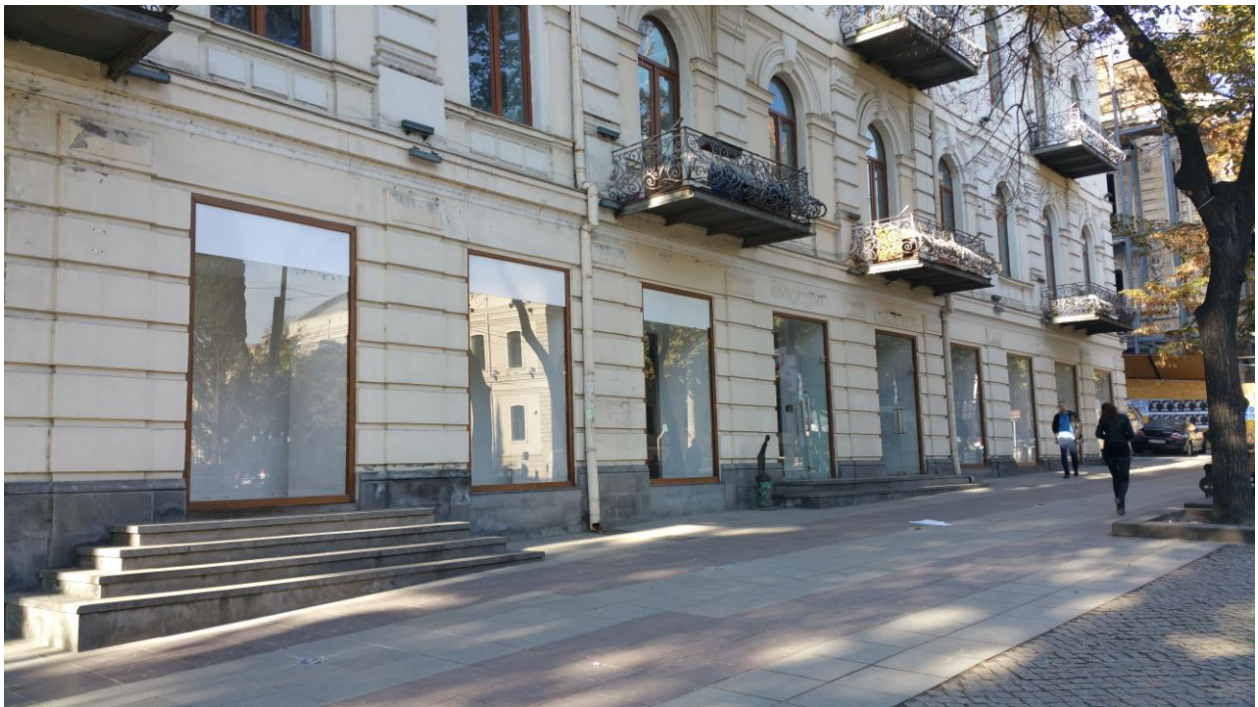
რუსთაველის პროსპ. №28. საპროექტო სეგმენტი.

საპროექტო წინადადებით გათვალისწინებულია რუსთაველის პროსპ №28-ში მდებარე შენობის პროსპექტის გასწვრივ ჩამწკრივებულ ვიტრინებზე საჩრდილობლების მოწყობა და შენობის წინ სკამებისა და მაგიდების განთავსება. ასევე, ერთ-ერთი კარის წინ მოგვიანებით მოწყობილი რამდენიმე საფეხურიანი ბაზალტის კიბის დემონტაჟი.

ამგვარი ჩარევა – ვიტრინების ღიობების ერთიანი დიზაინით მოწესრიგება და მათზე სადა, კორექტული ზომის მქონე საჩრდილობლების დამაგრება – არსებული მდგომარეობის გათვალისწინებით დასაშვებია.

საჩრდილობლების ფერები არ უნდა იყოს ძალიან თვალის მომჭრელი, რომ არ გამოიწვიოს ფასადის ზედმეტად აჭრელება. მისაღებია ნეიტრალური ტონების გამოყენება.

ასევე, დასაშვებია შენობის წინ, სკემებითა და მაგიდებით აღჭურვილი, ღია სივრცის მოწყობა – მისი იმგვარად დაგეგმარება, რომ ხელი არ შეუშალოს ფეხით მოსიარულეთა გადაადგილებას.
