ქ. თბილისი, დავით აღმაშენებლის ხეივნის მე-12 კმ-ზე ორსართულიანი შენობის (ნაკვეთი ს/კ 01.74.14.013/550) ტექნიკური მდგომარეობის გამოკვლევა, მასზე მიშენების და ერთი სართულის დაშენების მიზნით.

2016 წელი

დასკვნა

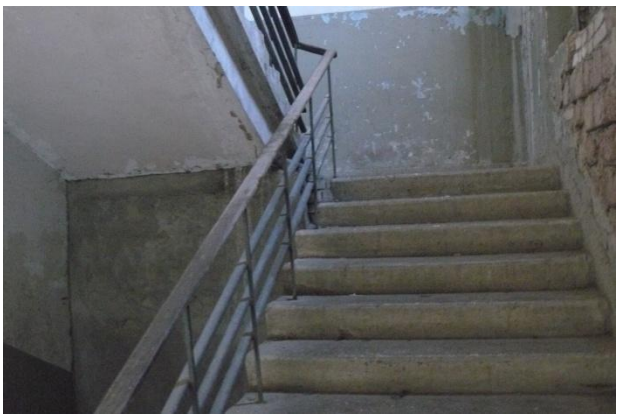
დ ა ნ ა რ თ ი

შენობის ვიზუალური გამოკვლევით დადგინდა, რომ შენობის მდგომარეობა მდგრადობის თვალსაზრისით არ არის დამაკმაყოფილებელი. მას გააჩნია ბევრი დაზიანებები, რომლებიც უარყოფით გავლენას ახდენენ შენობის მდგრადობაზე. კედლები დამზადებული სილიკატური აგურისგან არის ჩამორეცხილი შენობის ფასადის უკანა ნაწილის კიდეში, ბზარებია ფანჯრებზე, ჭერი და იატაკი დაზიანებულია ნალექისგან შენობის კიდეში. (ფოტო მასალა იხილე დანართში). შენობას სასწრაფოდ სჭირდება რეაბილიტაცია.

ზემოთაღნიშნულის შესრულება ტექნიკური თვალსაზრისით შესაძლებელია. ის უნდა შესრულდეს სათანადოდ დამუშავებული პროექტის მიხედვით, რომელშიც გათვალისწინებული იქნება შენობის ორქანობიანი გადახურვის შეცვლა პრტყელი გადახურვით, შენობის გაძლიერება 8 ბალიან სეისმურ ზონამდე, ასევე ვინაიდან შენობის სიგრძე 48 მეტრია ,ნორმების მიხედვით უნდა მოეწყოს სიხისტის დიაფრაგმა(ანტისეისმური ნაკერი).,აგრეთვე საძირკვლებზე დამატებითი დატვირთვების გავლენა გამოწველი ერთი სართულის და ღია აივნის დამატებისგან. საჭიროა აგრეთვე საძირკვლების, კედლების და ღიობების გაძლიერება. მიზანშეწონილად მიგვაჩნია მიშენების საძირკვლების ჩაღრმავება არსებული შენობა-ნაგებობების საძირკვლების ჩაღრმავების ტოლი იყოს (მოწყობილი იყოს ერთი და იგივე დონეზე).
