ტექნიკური ექსპერტიზის დასკვნა

ქ. თბილისი, პეტრე იბერის №16-ში ბ ბლოკის საცხოვრებელი სახლის მზიდი კონსტრუქციების გამოკვლევა და საინჟინრო-გეოლოგიური დასკვნის შედგენა.

(ხელშეკრულება №393-2014-2 „16“ ივნისი 2014წ.)
№ტე 09-2014-7

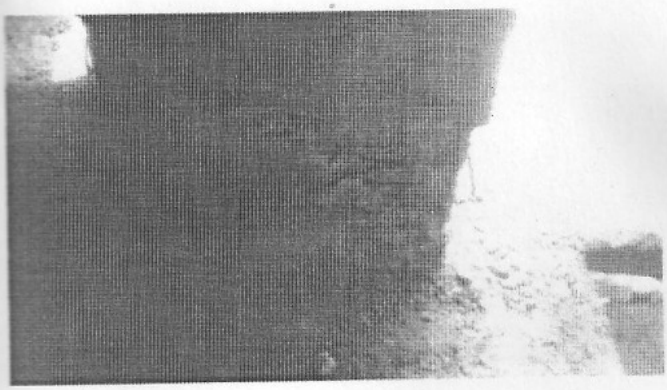
სურათი 1

სარდაფის ნიშნულზე არსებული რკინაბეტონის სვეტების და დიაფრაგმების დათვალიერების შედეგად დაფიქსირებულია განშრევებული ზონები სვეტებზე ძირიდან 30÷40 სმ სიმაღლეზე და ამასთან ბეტონი გამოტუტულია (სურათი №1). სვეტების დანარჩენი უბნების დათვალიერების შედეგად გამოვლენილია, რომ მათ არ გააჩნიათ რაიმე სერიოზული ხასიათის დაზიანებები. მათზე არ აღინიშნება ბზარები, ნაწიბურების ჩამოტეხვები.

1) სარდაფში არსებულ რკინაბეტონის ყველა სვეტზე და დიაფრაგმის კედლებზე ფიქსირდება ბეტონის განშრევებული ზონები.
2) ვერტიკალური ბზარი აღინიშნება სარდაფში „4^{I}“ ღერძის მიმდებარედ გამავალ რკინაბეტონის კედელზე.

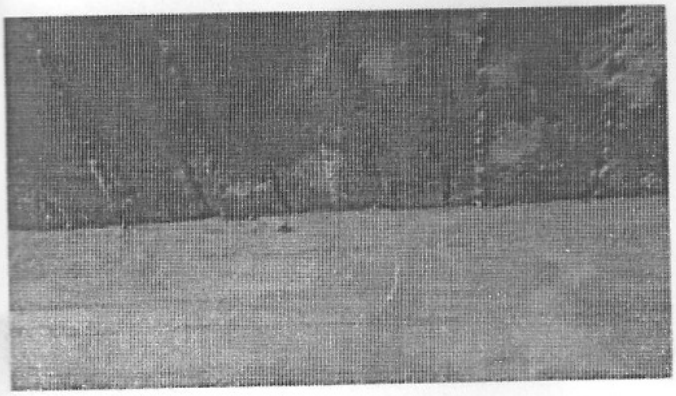
სურათი 2

ამავე ნიშნულზე კედლების დათვალიერებამ ცხადყო, რომ დაზიანებულია და გაბზარულია რკინაბეტონის კედელი „4^{I}“ ღერძის მიმდებარედ (სურათი №2).

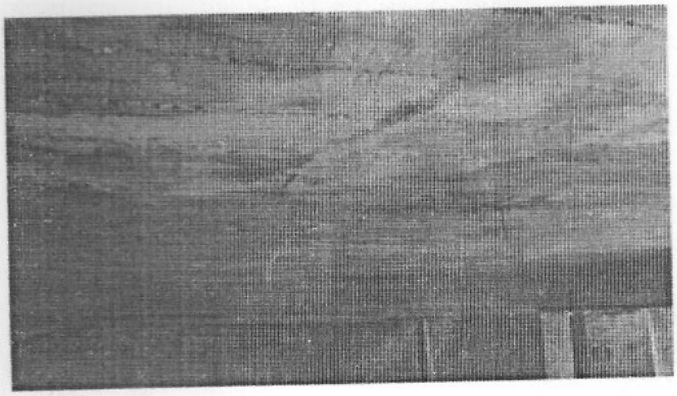
სურათი 3

სარდაფის გადახურვის ფილაზე ღერძებში „Z-6/1^{I}-4^{I}“ აღინიშნება ბეტონის განშრევებული ზონები, ფილა გაბზარულია, ჩამოღუნულია და გააჩნია მუცელი (სურათი №3, 4).

7) სარდაფის გადახურვის ფილა „z-6/1^{I}-4^{I} “ ღერძებში დაზიანებულია. ქვედა ზედაპირზე მას აღენიშნება განშრევებები და არმატურის გაშიშვლებული ზონები. მასზე აგრეთვე აღინიშნება მრავალრიცხოვანი ქაოტური მიმართულების ბზარები, რომელთა სიღრმე 3÷5 სმ-ია.

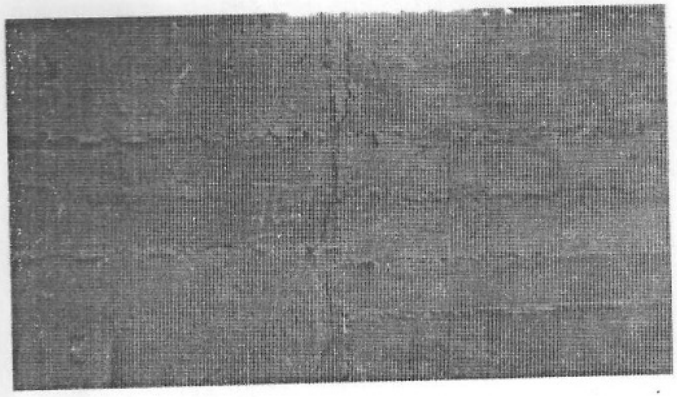
სურათი 5

ძლიერ დაზიანებულია პირველი სართულის „4^{I}“ ღერძის მიმდებარედ გამავალი რკინაბეტონის კედელი, რომელიც დაბზარულია და გადმოხრილია შენობის მხარეს (სურათი №5, 6, 7, 8, 9, 10)

3) პირველ სართულზე „4^{I}“ ღერძის მიმდებარე კედელი დაბზარულია (5 ბზარი) და გადმოხრილია შენობისაკენ.
4) ურღვევი კონტროლის მეთოდით დადგენილი იქნა, რომ სარდაფის „4^{I}“ ღერძის მიმდებარე კედელი ვერტიკალური მიმართულებით არმირებულია Ø14-AIII კლასის არმატურით, ხოლო ჰორიზონტალური მიმართულებით Ø12-AIII კლასის არმატურით, არმატურის ბიჯი ორივე მიმართულებით იცვლება დიაპაზონში 20÷25 სმ.

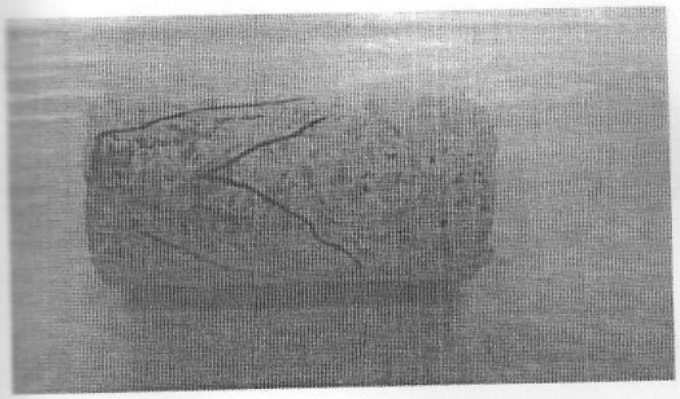
სურათი 13

კედლიდან 1 ნიმუში. რკინაბეტონის გადახურვის ფილიდან ამოჭრილი 1 ნიმუშის გამოცდა ვერ მოხერხდა მასზე არსებული ბზარების გამო (სურათი №13, 14).

8) ბეტონის სიმტკიცის მახასიათებლების დასადგენად პირველი სართულის „4^{I} “ ღერძის მიმდებარე კედლებიდან ამოჭრილი იქნა თითო ცილინდრული ფორმის ბეტონის ნიმუში. ორი ნიმუში ამოჭრილი იქნა სარდაფის გადახურვის ფილიდან. მათი ლაბორატორიული გამოცდის შედეგად მიღებული შედეგები მოცემულია ცხრილში №2 (უნდა აღინიშნოს, რომ ფილიდან ამოჭრილი ერთი ნიმუში დაირღვა ბეტონში არსებული ბზარის გამო).
