სახელოვნებათმცოდნეო დასკვნა ქ. თბილისი, გორგასალის ქუჩა №7-ში განსახორციელებლ სამუშაოებზე

თბილისი

2017

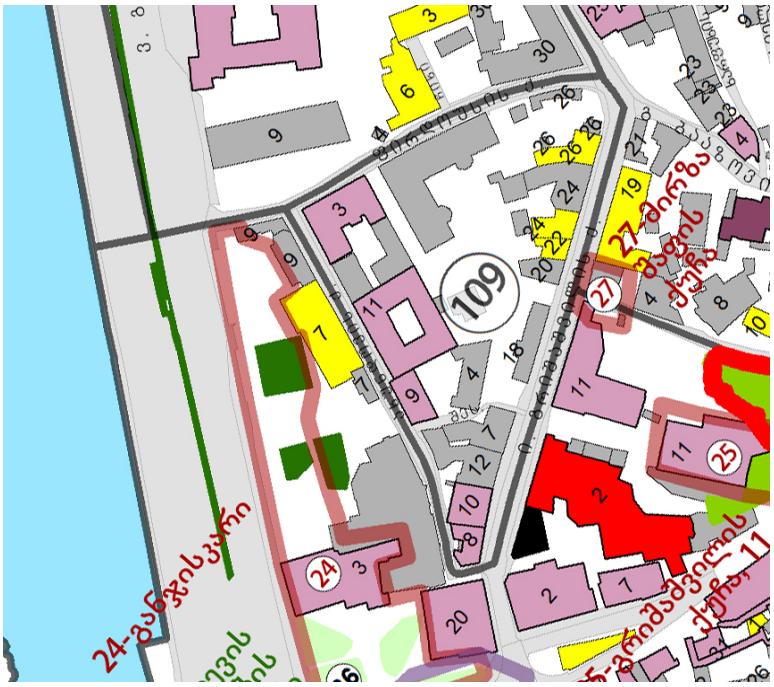
საპროექტო ტერიტორია, ნაგებობების მიხედვით ორ ნაწილად შეიძლება გავყოთ. მარჯვენა მეტნაკლებად მოწესრიგებული სივრცე და მარცხენა, მეტად მდარე სამშენებლო ხარისხითა და მხატვრულად უსისტემოდ ნაგები შენობა. მათ შორის ერთგვარაი სიცილაური სხვაობაც არის. მარჯვნივ რესტორანი "პურის სახლი" ბრენდულ რესტორანს წარმოაგდენს, მარცხენა კი შედარებით დაბალი დონის კვების პუნქტი "მასპინძელოს" უჭირავს.
