მწვანე ნარგავების ხარისხობრივი შეფასების საექსპერტო დასკვნა

ქ.თბილისი 27ივნისი2018წ.

ქალაქი თბილისი,დასახლება გლდანი,მიკრო/რაიონიVI, კორპუსი№1,მიმდებარედ, საკ.კოდი. 01.11.10.010.032არასასოფლო სამეურნეო, მესაკუთრე:შ.პ.ს."ბი. დეველოპმენტი"ID ნომერი :400222157

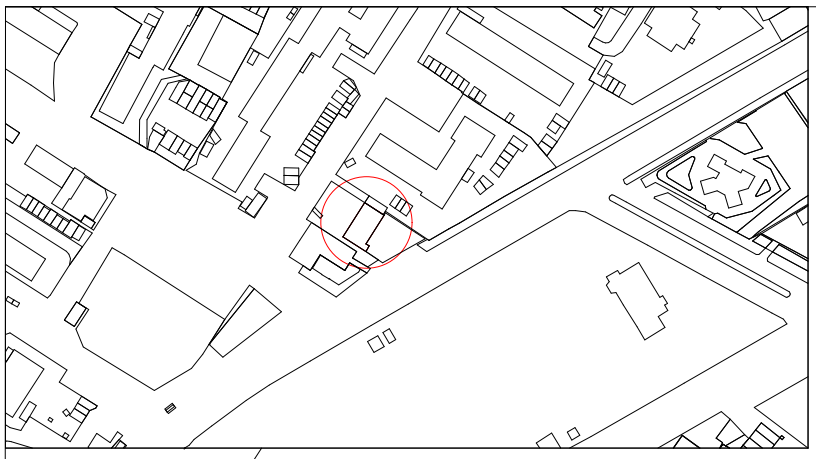
№	სახეობა	სასიცოცხლო ფორმა	D (ფს.ყ. 10სმ-ზე)	მცენარის ზოგადი მდგომარეობა	შენიშვნა
1	ლეღვი- Ficus carica	ხე	2	ჯანსაღი	ამონაყრითი
2	ჩვეულებრივი თუთა-Morus	ხე	10	ჯანსაღი	ამონაყრითი(გადაბელილია 1 მეტრზე)
3	ჭადარი-Platanus	ხე	2	ჯანსაღი	ამონაყრითი
4	ვერხვი-Populus	ხე	8	ჯანსაღი	ამონაყრითი
5	ჩვეულებრივი თუთა-Morus	ხე	6		ამონაყრითი

ტერიტორიაზე არსებული მწვანე ნარგავების საერთო რაოდენობა 5ეგზემპლიარია.№1 - ლეღვი(Ficus caricaკაკალი), №2,5-ჩვეულებრივი თუთა(Morus)მიეკუთვნება ხილილკენკროვან სახეობებს რომელთა მოჭრას და გადარგვას არ საჭიროებს უფლებამოსილი ორგანოს მიერ გაცემულ წერილობით ნებართვას.

რაც შეეხება№ 3-ჭადარი(Platanus),№4-ვერხვი(Populus) მიეკუთვნება დაბალმერქნითი ღირებულების ფოთლოვან სახეობებს.

აღნიშნული ხე-მცენარეები ხელს უშლის დაგეგმარებულ მშენებლობას.
