ტექნიკური დასკვნა

ქ. თბილისში, ნინუას ქ. №3-ში მდებარე შენობის ტექნიკური მდგომარეობა მისი ერთი ნაწილის დემონტაჟისას დანარჩენ შენობაზე ზეგავლენის თაობაზე მდგრადობის დასადგენად.

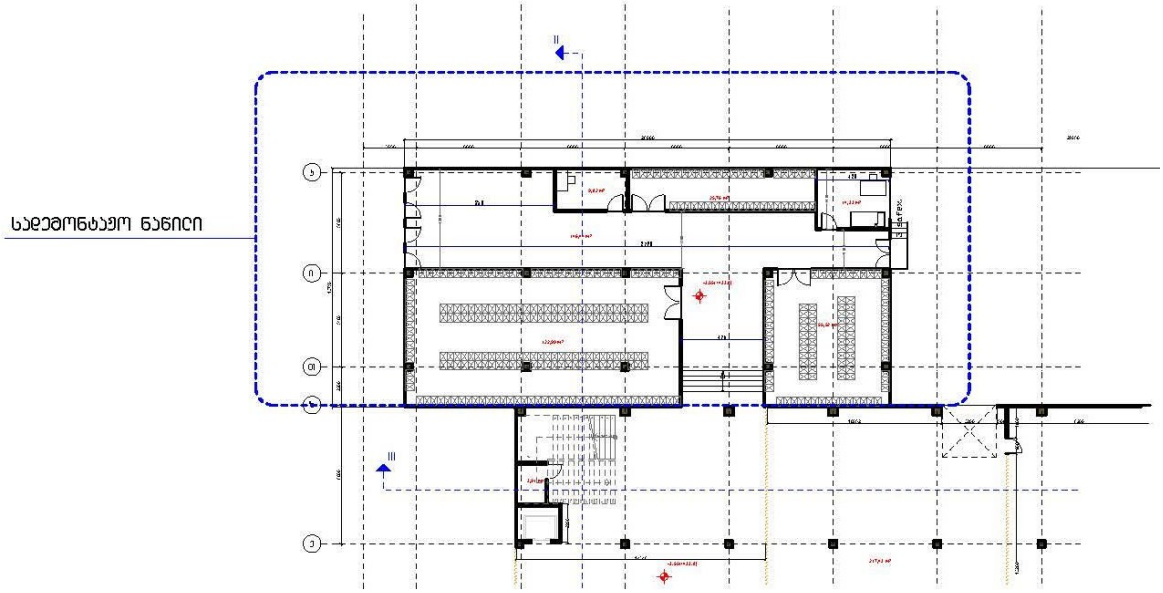
ვიზუალურმა დათვალიერებამ გვაჩვენა, რომ ძირითადად შენობის ორივე სექციის საძირკვლებში მოცემულ ეტაპზე ჯდენითი დეფორმაციები არ შეიმჩნევა, ამიტომ დაზიანებები მზიდ კარკასში არ შეიმჩნევა, დეფორმაციები და გამჭოლი ბზარები არ არის. ზემოთ თქმულიდან გამომდინარე მიგვაჩნია, რომ მოცემულ მისამართზე მდებარე შენობის ორივე სექციის ტექნიკური მდგომარეობა დამაკმაყოფილებელია. გამომდინარე იქიდან, რომ შენობის ორივე სექცია გამოყოფილია ერთმანეთისაგან ტემპერატორული და სეისმიური ნაკერებით, ამიტომ შენობის ადმინისტრაციული ნაწილის (სექციის) დემონტაჟი უარყოფით ზეგავლენას არ იქონიებს მისი მეორე, სამრეწველო ნაწილის (სექციის) მდგრადობაზე. აღნიშნული სადემონტაჟო სამუშაოები განხორციელდეს შესაბამისი საპროექტო დოკუმენტაციის დამუშავების შემდეგ.
