ლევან სამხარაულის სახელობის
სასამართლო ექსპერტიზის ეროვნული ბიურო
LEVAN SAMKHARAULI NATIONAL FORENSICS BUREAU

**ექსპერტის დასკვნა № 006510817**

გთხოვთ ჩაატაროთ ექსპერტიზა და გასცეთ დასკვნა, რომ ჩვენს მიერ დაგეგმილი მრავალბინიანი საცხოვრებელი სახლის მშენებლობა არ მოახდენს უარყოფით ზეგავლენას არსებულ მომიჯნავე შენობა-ნაგებობების მიმართ

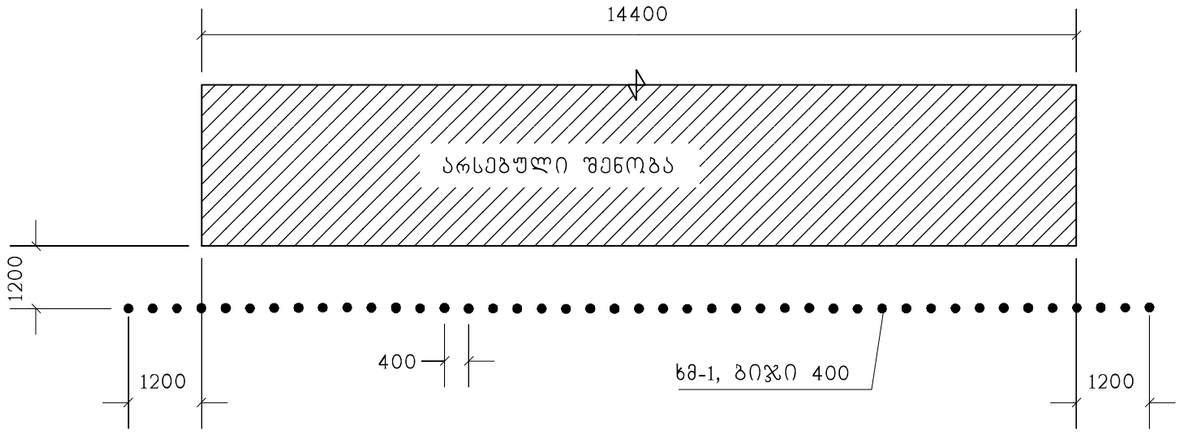
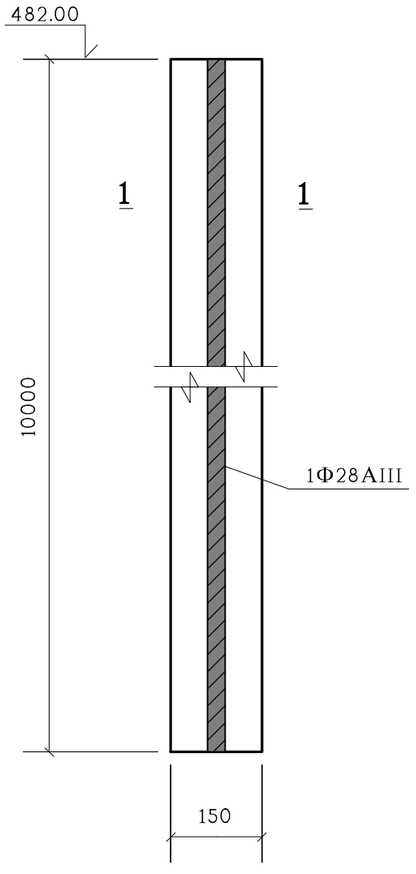
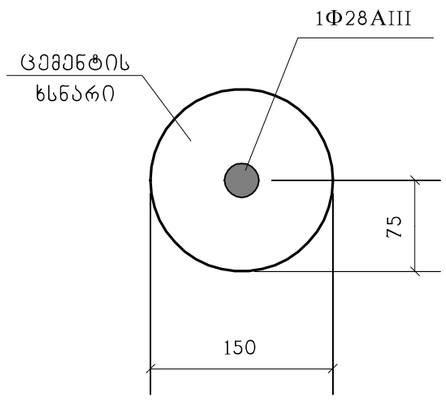
# ბურღვითინექციური ხიმინჯების ფარდა-ეკრანის სამონტაჟო გეგმა

ექსპერტიზაზე წარმოდგენილია საპროექტო შენობისათვის ქვაბულის მოწყობის ნახაზი, რომლის მიხედვითაც შენობის გარე კონტურზე ნაბურღ-ინექცირებული ხიმინჯების საშუალებით ეწყობა ერთგვარი „მპუნტური კედელი“.

წარმოდგენილი სამშენებლო გადაწყვეტის მიზანია მომიჯნავე შენობის განცალკევება საპროექტო შენობის დატვირთვების გავლენისგან.

1. ნახაზზე მკაფიოდ უნდა იყოს მოცემული არსებული შენობების საძირკვლებიდან ხიმინჯების დაშორების მინიმალური მანძილები, მოცემული უნდა იყოს ქვაბულის მოწყობისათვის საჭირო სამუშაოების თანმიმდევრობა;

2. გადაიხედოს კედელში გამოყენებული ხიმინჯების არმირება - ის უნდა შეესაბამებოდეს ანგარიშით მიღებულ შედეგებს;
