ტექნიკური ექსპერტიზის დასკვნა

ქ. თბილისში, ჩახრუხაძის ქ. №25 -ში მშენებარე შენობა-ნაგებობის ზეგავლენის შეფასება მიმდებარე ნაგებობებზე

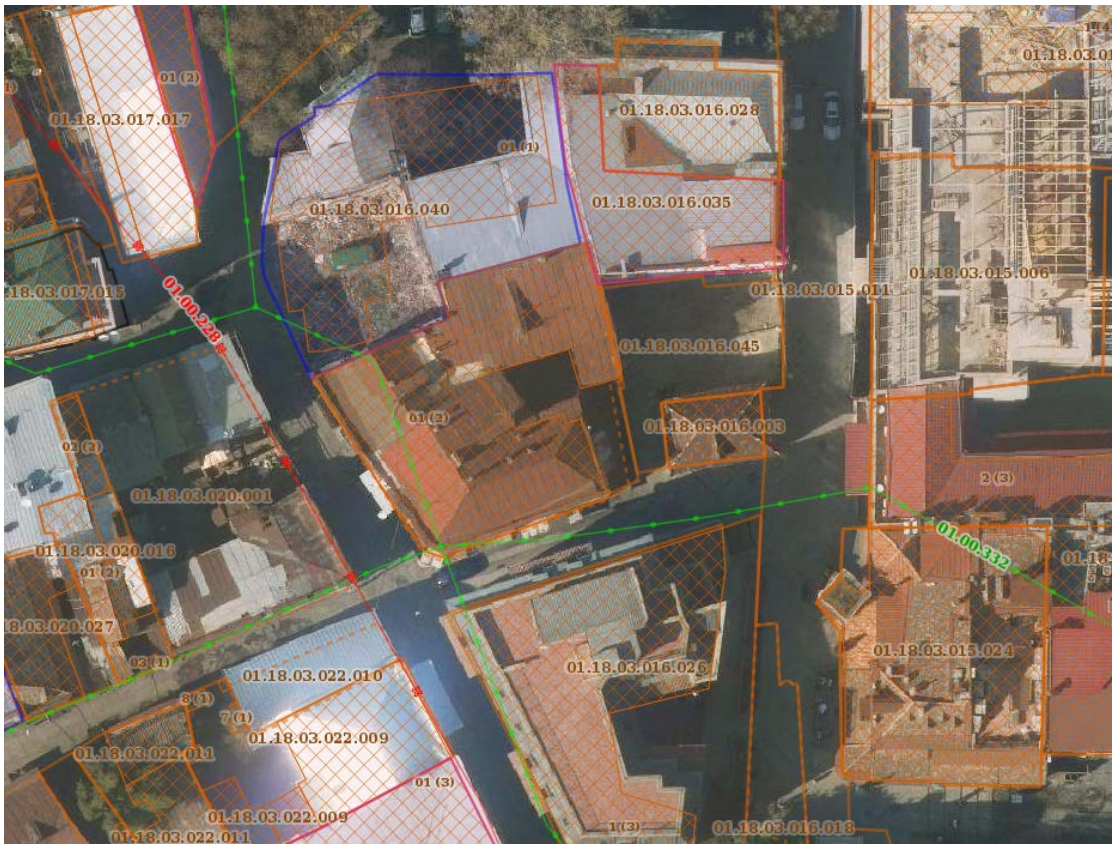
ვიზუალური დათვალიერების საფუძველზე, ჩახრუხაძის ქ. №24-ში მდებარე ორსართულიანი საცხოვრებელი სახლის, მზიდი კონსტრუქციები დამაკმაყოფილებელ მდგომარეობაშია და ტექნიკური მდგომარეობის მიხედვით იგი მიეკუთვნება II კატეგორიას.

ვიზუალური დათვალიერების საფუძველზე, ბარათაშვილის ქ. №23-ში მდებარე ორსართულიანი საცხოვრებელი სახლის, მზიდი კონსტრუქციები არადამაკმაყოფილებელ მდგომარეობაშია და ტექნიკური მდგომარეობის მიხედვით იგი მიეკუთვნება III კატეგორიას.

ჩახრუხაძის ქ. №27-29; ბარათაშვილის ქ. №23-ში მდებარე სასტუმრო წარმოადგენს ხუთ სართულიან ნაგებობას სარდაფით. კონსტრუქციული თვალსაზრისით შენობა წარმოადგენს კარკასულ ნაგებობას საძირკვლის მონოლითური ფილით. საძირკვლის ჩაღრმავება გზის ნიშნულიდან წარმოადგენს დაახლოებით ოთხ მეტრს.

ვიზუალური დათვალიერების საფუძველზე, შავთელის ქ. №22-24-ში მდებარე ორსართულიანი საცხოვრებელი სახლის, მზიდი კონსტრუქციები დამაკმაყოფილებელ მდგომარეობაშია და ტექნიკური მდგომარეობის მიხედვით იგი მიეკუთვნება II კატეგორიას.

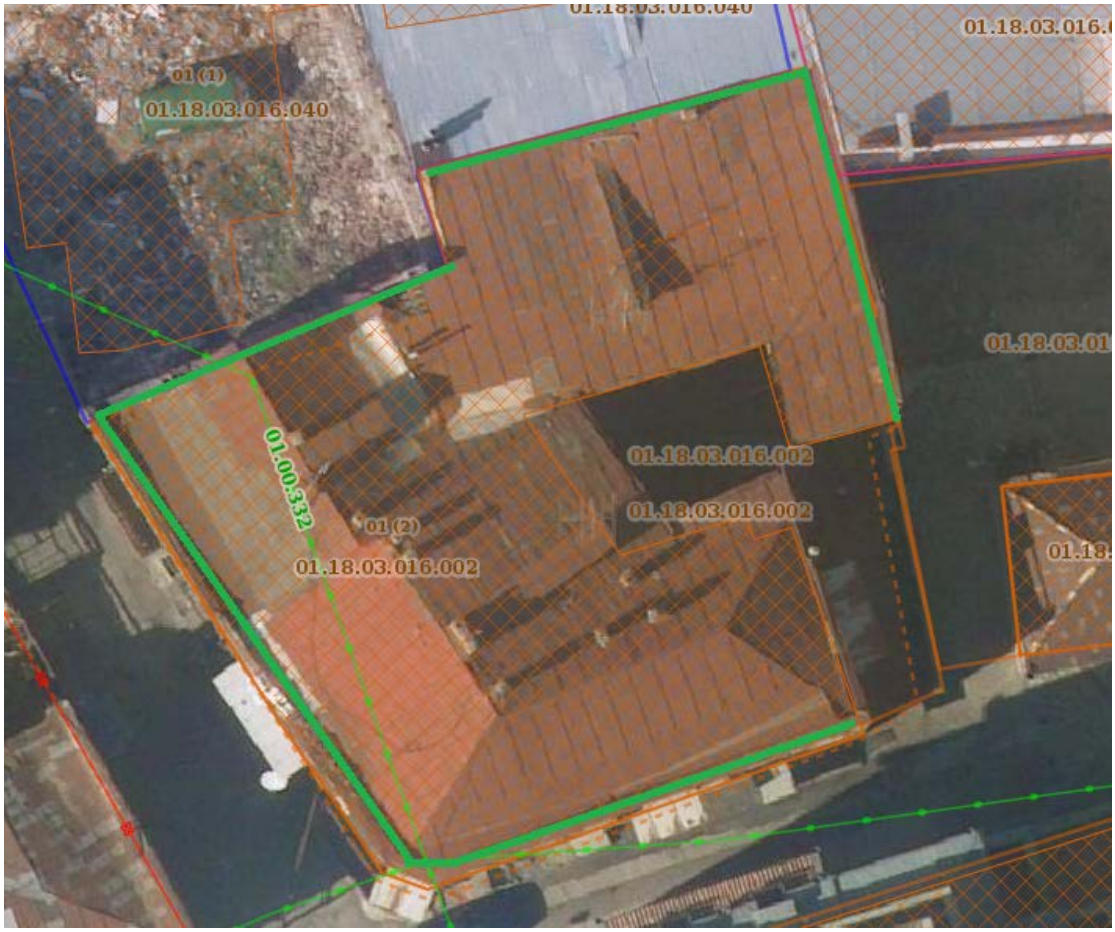
- ქვაბულის ჯედლის დამჭერი ხის კონსტრუქცია (სქემატურად)

ქვაბულის გაჭრის პროცესში (პროექტის მიხედვით), ჩახრუხაძის ქუჩის პერიმეტრზე, ქვაბულის კედლები უნდა გამაგრდეს დროებითი ხის კონსტრუქციებით, ქვაბულის მოწრის სამუშაოების პარალელურ რეჟიმში.
