ისტორიულ-არქიტექტურული კვლევა

ჩახრუხაძის ქ. №15

თბილისი
2018, ოქტომბერი

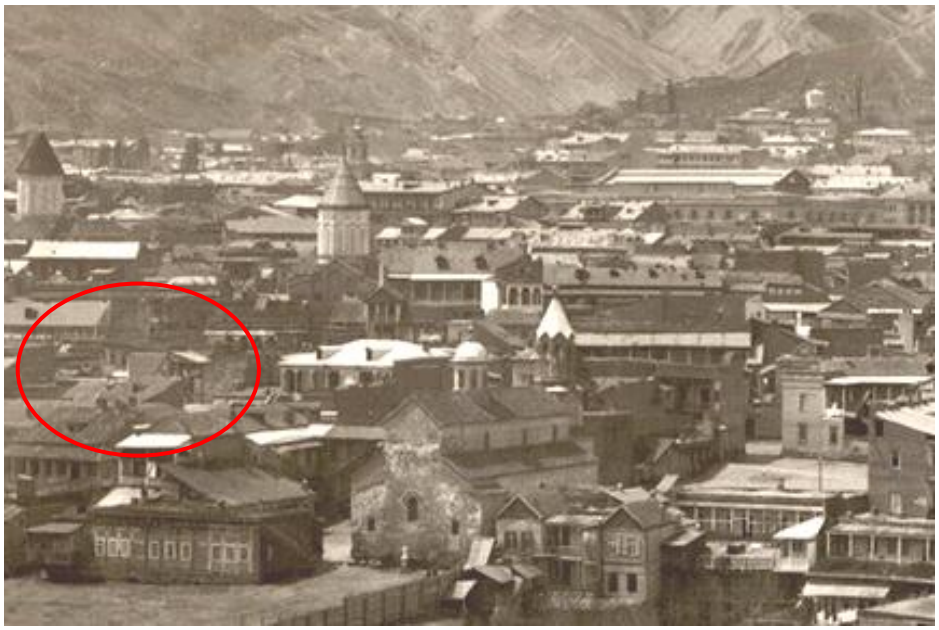
ამ პერიოდის ამსახველი ზუსტი საარქივო ფოტომასალა სამწუხაროდ არ მოგვეპოვება, რადგანაც ეს ტერიტორია უბნის განაშენიანების სიღრმეში მდებარეობს და ძველი თბილისის პანორამულ ფოტოებზე ძნელი ამოსაცნობია. მიუხედავად ამისა, ეჭვგარეშეა, რომ სწორედ ორ-სამსართულიანი მიჯრით ნაგები აგურის სახლებიდან ერთ-ერთია ჩვენთვის საინტერესო ობიექტი – ჩახრუხაძის ქ. №15, რომელსაც ძველი თბილისისთვის დამახასიათებელი ღია ხის ელემენტები: აივნები და შუშაბანდები გააჩნია და კლასიცისტური არქიტექტურისთვის დამახასიათებელი საფასადე გადაწყვეტა. ნაგებობა სულ რაღაც ათიოდე წლის წინ ამგვარად გამოიყურებოდა.

ჩახრუხაძის ქუჩის მხარეს მიმართული ორსართულიანი ნაწილი მაღალი პარაპეტით მნიშვნელოვნად შეიცვალა დეკორატიული მორთულობის და საერთო იერსახის კუთხით. ფასადზე გაჩნდა ფსევდო კაზმულობითი ელემენტები,

ისეთები, როგორც არის ფანჯრების ხვეული თავსართები და ზედმეტად მკვეთრად გამოიყო კედლის რუსტირებული ნაწილები. თავდაპირველ ვარიანტში ძეგლის ფასადი იყო უფრო ერთგვაროვანი, მშვიდი და არქიტექტურულად მთლიანი.

განსაკუთრებით შეცვალა შენობის იერსახე საფასადე ფერის ცვალებადობამ - თბილი ოხრის ნაცვლად, უღიმღამო მონაცრისფრო-მომწვანო ტონალობით შეღებვა არ მიესადაგა კალაუბნის განაშენიანების აუთენტურობას და სარეაბილიტაციო არეალში შესულ ნაგებობებს თბილისური ხასიათი დაუკარგა. ამის გარდა, შენობის პირველ სართულზე სახე იცვალა ღიობების ადგილმდებარეობამ. სახლის კიდეში არსებული სადარბაზო კარი მის ცენტრში აღმოჩნდა.

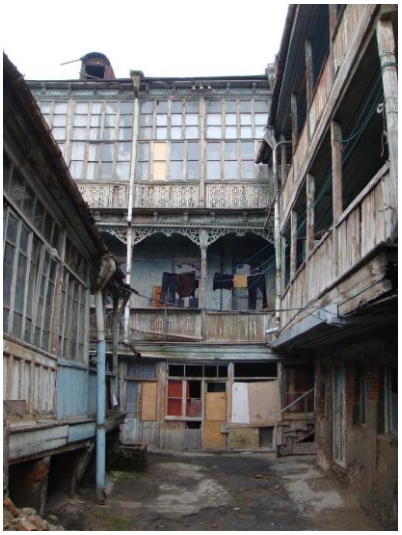
შავთელის ქუჩის მხარეს მიმართული ძეგლის ეზოს ნაწილი შედარებით ნაკლებად შეიცვალა, კერძოდ, აქ ადრე არსებული ხის გალერეა-აივნების სისტემა კვლავ აღდგა იდენტური ნახატის მიხედვით, ზედა სართულს მოეხსნა გვიანდელი შუშაბანდი, ხოლო ეზო გამოთავისუფლდა მასში არსებული

გვიანდელი ჩანაშენისაგან, თუმცა, ამ შემთხვევაშიაც დაიკარგა მცირე არქიტექტურული დეტალები, კერძოდ, ლავგარდანის ორნამენტი, რომელიც ახალ პროექტში აღარ აისახა.
