განაშენიანების ისტორიულ-არქიტექტურული კვლევა
თბილისი
ალაზნის, არმაზის, არარატის ქუჩებით და ალაზნის შესახვევით შემოფარგლული კვარტალი

შ პ ს
„ძველი უბანი“
დეკემბერი
2018

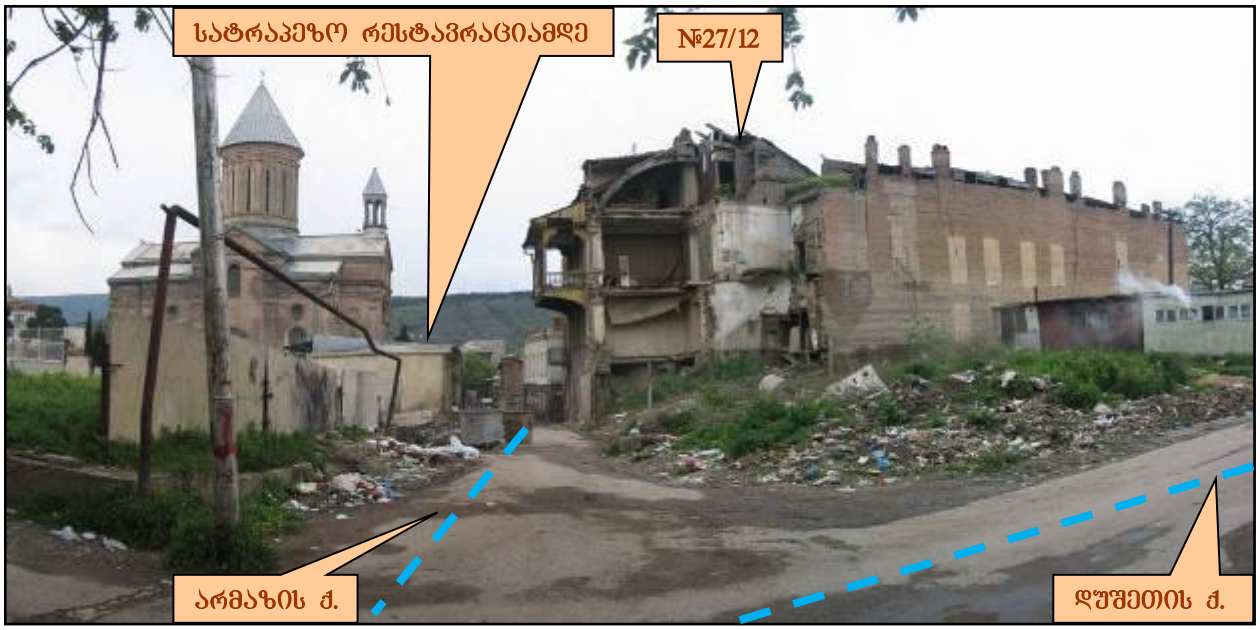
არმაზის ქუჩის დებრადირებული ნაწილი დუშეთის ქუჩასთან, 2010წ.

უფრო ზემოთ დუშეთის ქუჩისკენ არმაზის ქუჩის განაშენიანება მონგრეულია და ტერიტორია დეგრადირებული.

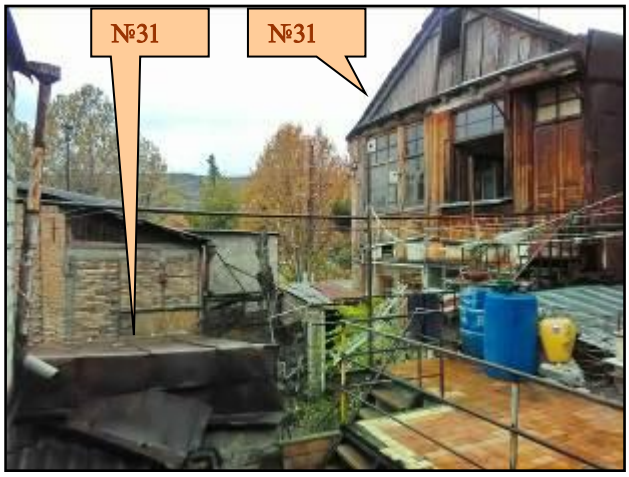
არმაზის ქუჩა №31

ორსართულიანი სახლი, საკმაოდ დამრეცი ორქანობიანი კრამიტის სახურავით (ზოგან დამატებულია თუნუქი) დგას არმაზის ქუჩიდან მოშორებით, ეზოს სიღრმეში №31, ს/კ 01.17.01.069/007. აგებულია „ქართული” და „რუსული” აგურის ნარევი წყობით. გრძივი ფასადის ხედი, მარტივი მართკუთხა

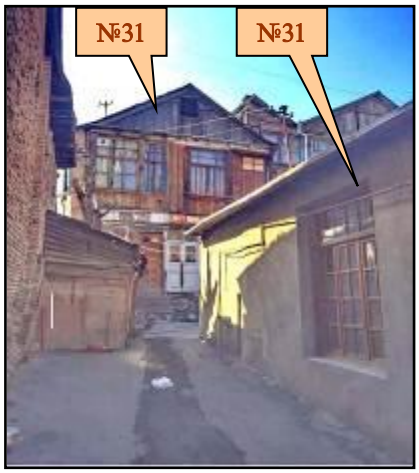
ნაგებობა ჭიშკართან, 2016

ეზოში ჭიშკართან დგას, სახლის თანადროული, ერთსართულიანი, მეზობელ სახლზე (არმაზის ქ. №29) მიბჯენილი, ცალქანობიანი ნაგებობა. იგიც საფუძვლიანად არის გადაკეთებული და სანახევროდ დანგრეულია. ეზოში ჩაშენებულია დაბალი მხატვრული ღირებულების სათავსები.

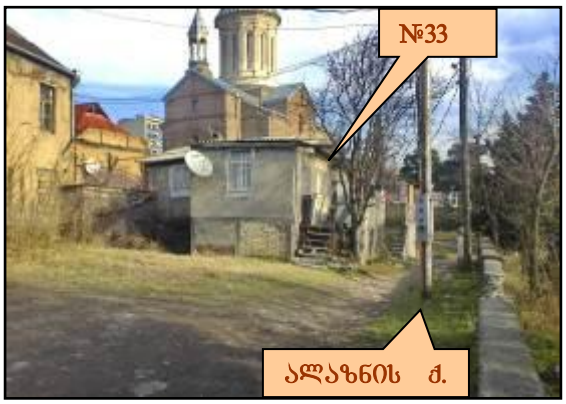
არმაზის ქუჩა №33

ალაზნისა და არმაზის ქუჩების კუთხეში, ბარათაშვილის აღმართის ბოლოს, სომხური ეკლესიის პირდაპირ დგას ერთსართულიანი შენობა, მაღალი სასარდაფო სართულით არმაზის ქ. მხრიდან, საიდანაც იგი ორსართულიანად აღიქმება №33, ს/კ 01.17.01.069/003.

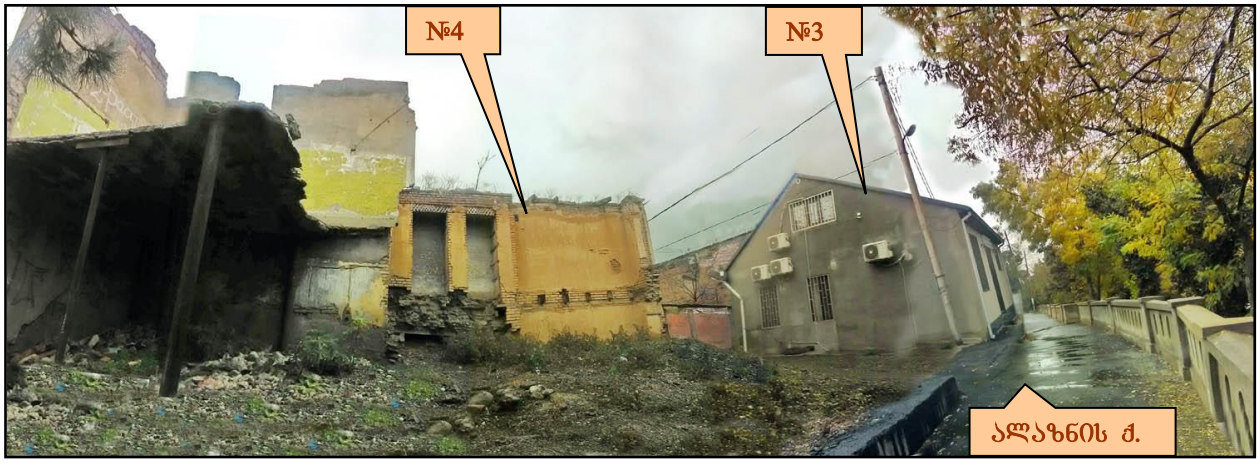
ალაზნის ქუჩა №3 და №4, ალაზნის ჩიხი №5, შესახვევი №2

აქ ალაზნის ქუჩის პერიმეტრზე იდგა ერთსართულიანი სახლი მაღალ ცოკოლზე, რომელიც ამჟამად თითქმის მთლიანად დანგრეულია და შემორჩენილია მხოლოდ ჩრდილოეთ მხარეს ცალკე მდგომი აგურის წყობის კედელი.

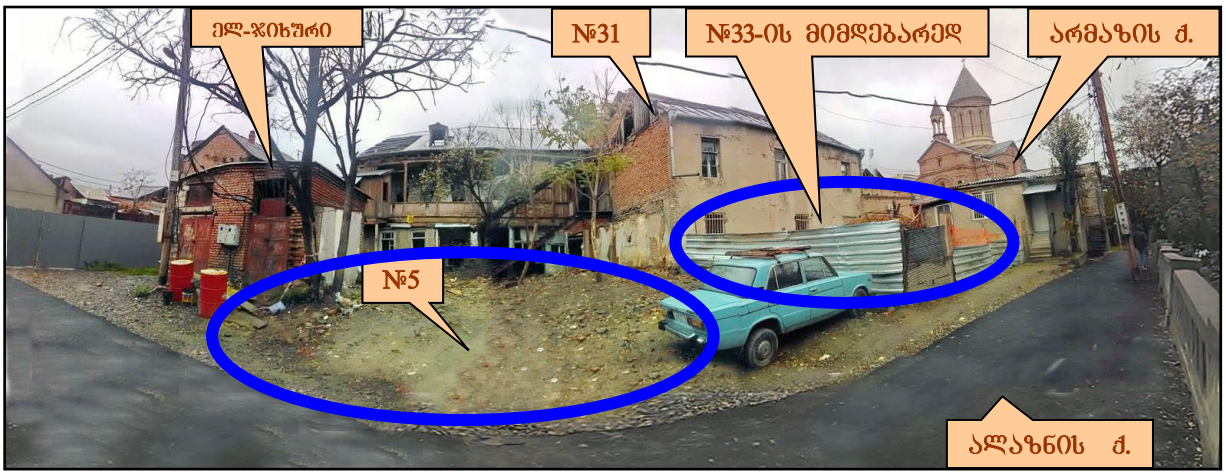
ალაზნის ქუჩის ამ ნაწილში პერიმეტრზე იდგა არქიტექტურული თვალსაზრისით ნაკლებად ღირებული რამდენიმე მცირე ნაგებობა. ამჟამად დანგრეულია. ამ ნაკვეთების მისამართებია – ალაზნის შესახვევი №5-ის

მიმდებარედ ს/კ 01.17.01.069/009 და არმაზის ქ. №33-ის მიმდებარედ ს/კ 01.17.01.069/008. ბოლო ნაკვეთი შემოღობილია. ალაზნის შესახვევში დგას ელექტრო ჯიხური ს/კ 01.17.01.086/001.
