№ 7-20 „30“ მარტი 2020 წ.

კონსტრუქციული დასკვნა

არსებული შენობა-ნაგებობების დემონტაჟის დროს, გავლენა მომიჯნავედ არსებულ შენობა ნაგებობებზე

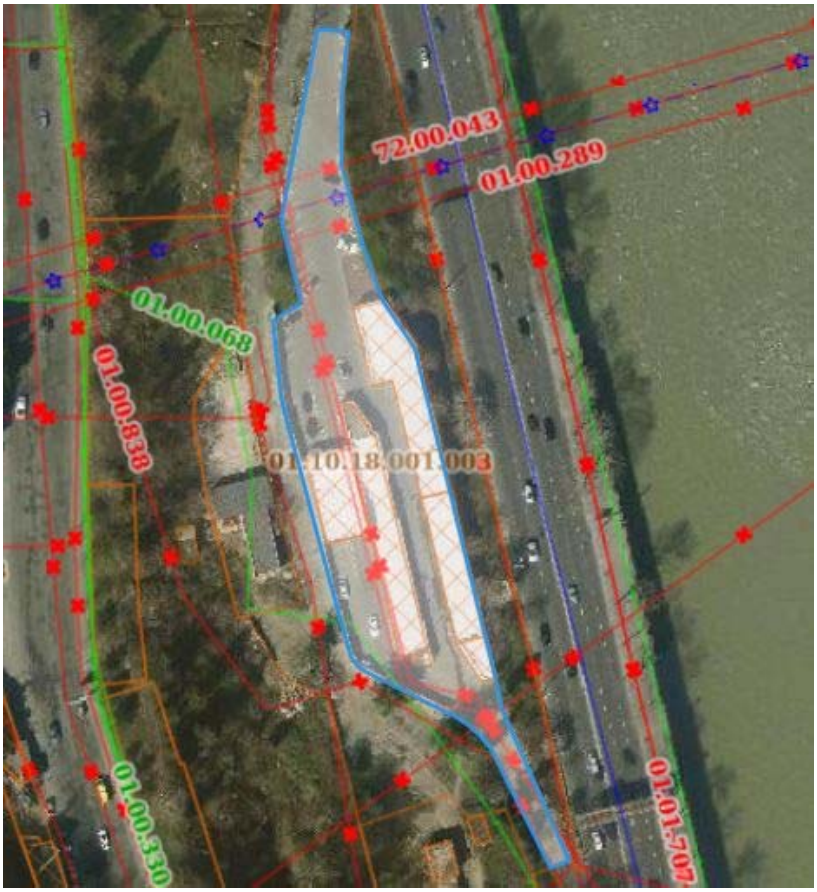
სადემონტაჟო შენობების ტერიტორია მდებარეობს ქ. თბილისში, ჰეიდარ ალიევის სახელობის მარჯვენა სანაპირო N1-ში, (ს.კ. N 01.10.18.001.003). ტერიტორიას სამხრეთიდან ესაზღვრება მიწის ნაკვეთი ს.კ-ით N 01.10.18.001.014. ჩრდილოეთიდან ესაზღვრება მიწის ნაკვეთი ს.კ-ით N 01.10.18.001.005. აღმოსავეთიდან ესაზღვრება ჰეიდარ ალიევის სახელობის მარჯვენა სანაპირო. დასავლეთიდან ესაზღვრება მიწის ნაკვეთი ს.კ-ით N 01.10.18.001.004. რომელზეც განთავსებულია ერთ სართულიანი შენობა-ნაგებობა.

სადემონტაჟო შენობა-ნაგებობებთან ყველაზე ახლოს განთავსებულია მომიჯნავედ არსებულ ნაკვეთზე (N 01.10.18.001.004) მდებარე ერთ სართულიანი შენობა, რომელიც მოშორებულია სადემონტაჟო შენობას მიახლოებით 9 მ. მანძილით.

გამომდინარე იქიდან, რომ სადემონტაჟო ერთ სართულიანი შენობა-ნაგებობები წარმოადგენენ მსუბუქ კონსტრუქციებს და მომიჯნავე ტერიტორიაზე არსებული შენობიდან მოშორებულია 9 მ. მანძლით, მისი დემონტაჟი არანაირ უარყოფით ზეგავლენას არ იქონიებს მის მახლობლობაში მყოფ შენობის ტექნიკურ მდგომარეობაზე.
