ქვემო კალას ისტორიული ნაწილის, ბეთლემის უბანში მდებარე ქვემო გომის ჩიხი №4 და მიმდებარე ტერიტორიის

ისტორიულ-არქიტექტურული კვლევა

ხელოვნებათმცოდნე ლალი ანდრონიკაშვილი

თბილისი
2019, მაისი

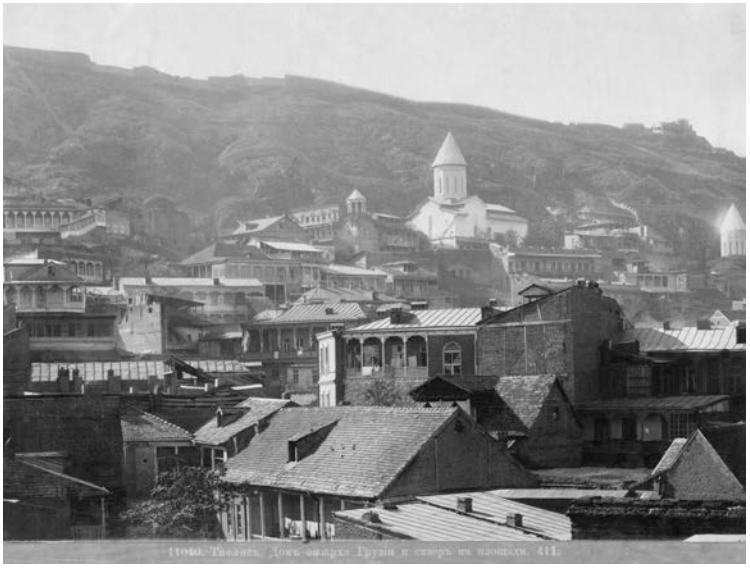
ქვემო გომის ჩიხი №6 თბილისური საცხოვრებლის საინტერესო ნიმუშია, რომელიც გარდამავალ საფეხურს წარმოადგენს ძველ და ახალ არქიტექტურას შორის. სახლს ძირითადად შენარჩუნებული აქვს მხატვრული მახასიათებლები, თუმცა, ფასადის ნაწილში დაკარგული აქვს მხატვრული ღირებულება.

ჩვენს ხელთარსებულ საარქივო ფოტომასალაზე არ იძებნება ამ შენობის თავდაპირველი მდგომარეობის ამსახველი სურათები, რადგანაც ეს ფოტოდოკუმენტაცია უფრო ადრეული პერიოდის არის, ვიდრე XX ს-ის დასაწყისში აგებული ეს შენობა. ამასთან, ფოტოებზე კარგად ჩანს, რომ სივრცე ნაგებობის წინ თითქმის მთლიანად ამოვსებული იყო დაბალი ერთ-ორსართულიანი მოცულობებით, რომლთაგან ერთ-ერთის ნანგრევი დღესაც დგას აღნიშნულ მონაკვეთზე.
