ისტორიული არქიტექტურული კვლევა
დ. აღმაშენებლის №170

თბილისი
თებერვალი, 2020

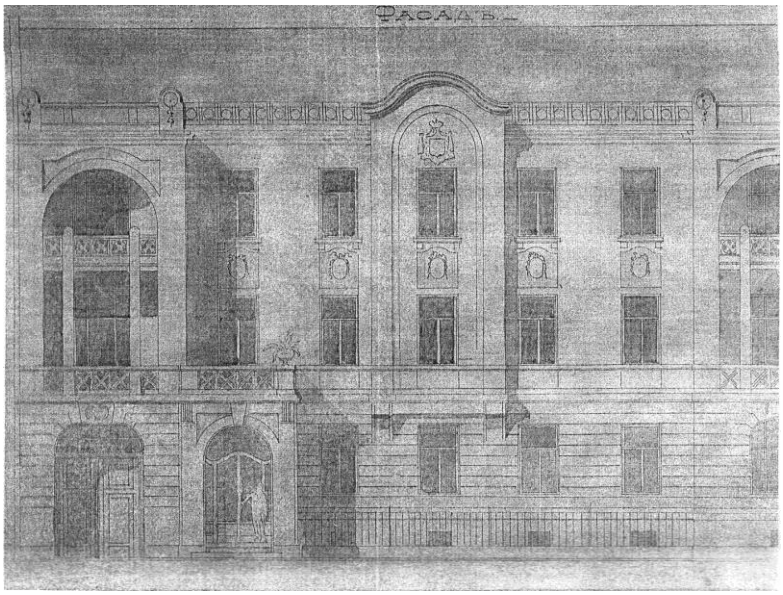
დ. აღმაშენებლის №170 მოდერნის სტილის სამსართულიანი ნაგებობაა, რომელიც XIX საუკუნის მეორე ნახევრის თბილისის ისტორიული განაშენიანების სახასიათო ნიმუშია. სახლის ორივე მხარეს არსებული ძველი შენობები (№№164-180-ის ჩათვლით) კულტურული მემკვიდრეობის ძეგლის სტატუსის მატერებელია.

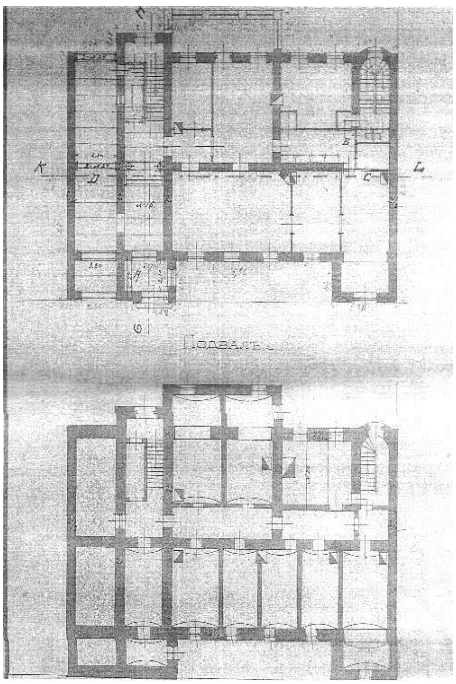
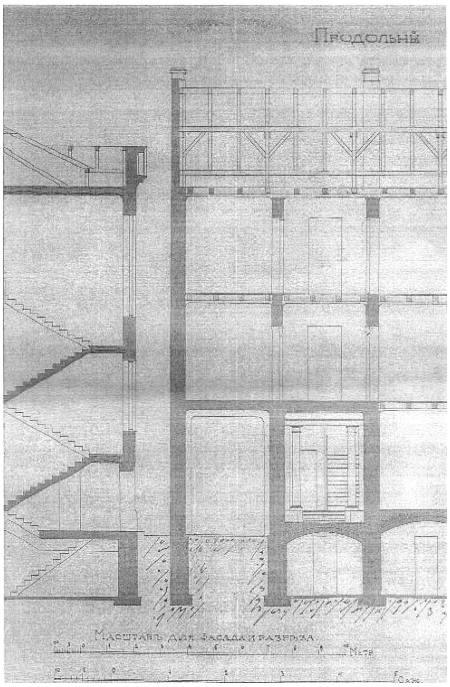
ნაგებობას, ისევე როგორც მის მიმდებარე შენობებს, რეკონსტრუქცია თბილისის ისტორიული ცენტრის რეაბილიტაციის პროგრამის ფარგლებში 2010-2012წწ-ში ჩაუტარდათ. განახლდა მისი ფასადის ნალესობა და აღდგა დაკარგული მხატვრული ღირებულების მქონე ელემენტები, რომლებიც კარგად იკითხება საარქივო პროექტზე.

ამავე პროექტის მიხედვით ირკვევა შენობის გეგმარებისა და სართულების მოწყობის სურათი, რომელიც პრაქტიკულად შეუცვლელია, თუმცა, ძეგლის ფიზიკური მდგომარეობა მნიშვნელოვნადაა გაუარესებული.
