ისტორიულ-არქიტექტურული კვლევა

გუდიაშვილის მოედანი №8

თბილისი
2014 მაისი

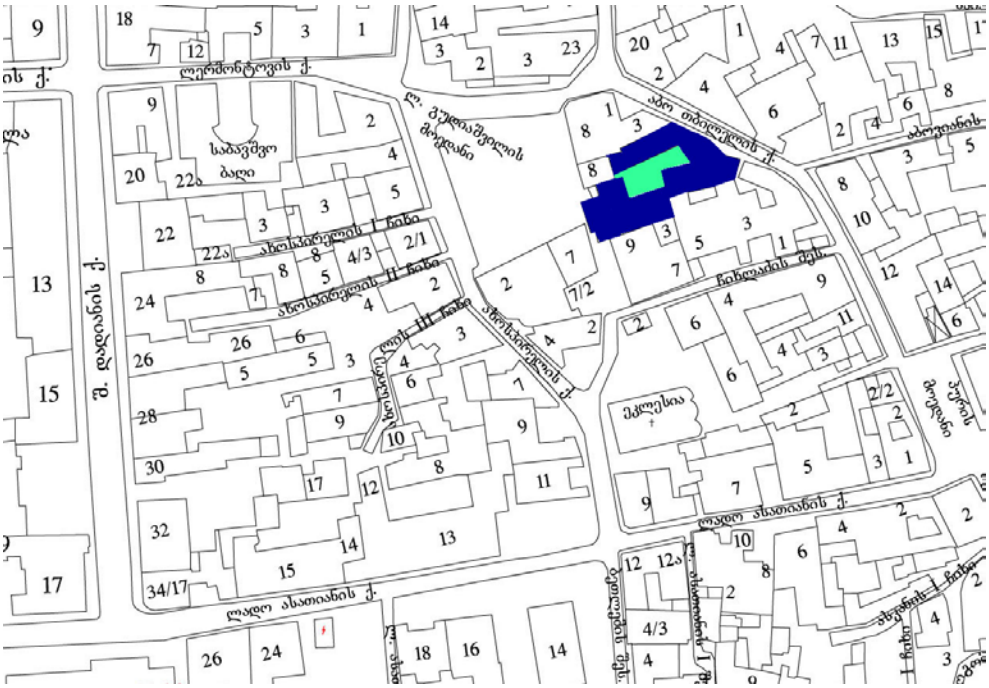
ლადო გუდიაშვილის მოედანი №8 /3

მიწის ნაკვეთზე ამჟამად ერთი შენობა დგას, მეორე შენობა 2008 წ. დაინგრა. ასევე აღარ არსებობს ამ შენობების ვრცელი შიდა ეზო, რომელშიაც ძველი თბილისისთვის დამახასიათებელი ხის შუშაბანდებით გაწყობილი შენობები იდგა. ლ. გუდიაშვილის №8 მთავარი ფასადით გუდიაშვილის მოედანზე გადის. სახლი ეკუთვნოდა პრასკოვია ეგოროვას. იგი აგებულია XIX საუკუნის შუა ხანებში.

აივნის ნაწილი (მარცხენა მონაკვეთი) შემინულია, ხოლო მისი თაღების ნახევარწრიული დაბოლოება მართკუთხედით არის შეცვლილი. აივნის მოაჯირი ყრუდ არის შეფიცრული. ეს მდგომარეობა XX ს-ის 80-იანი წლებიდან არ შეცვლილა, რაც დასტურდება ძეგლთა დაცვის არქივში შემონახული ფოტომასალით.

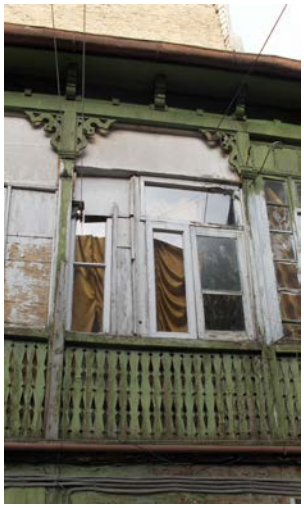
ფოტო: ზენკო. 1980 წელი

ფასადზე გამოდის ასევე სარდაფის პატარა ფანჯრებიც, რომლის გარშემო კედელი ახლა ნაწილობრივ ჩამოშლილია. სარდაფის სივრცე ღირებულებით არ გამოირჩევა და ადრე საცხოვრებლად გამოიყენებოდა ამჯერად. შენობა უმძიმეს ფიზიკურ მდგომარეობაშია. კედლებს აღენიშნება კონსტრუქციული ბზარები, ზოგან კედელი გამობერილია და წინ არის წამოწეული. შენობა 2008 წლის ბოლოს კიდევ უფრო დაზიანდა. მისი ტანი მოცილებულია საყრდენს და წინ არის გადმოწეული. შენობის ავარიულობა საშიშროებას უქმნის გვერდით შენობასაც.

ამ მიკროსტრუქტურიდან გადარჩენილმა ერთადერთმა ნაგებობამ, გუდიაშვილის მოედანი №8 უკანასკნელ პერიოდში კიდევ მეტი დაზიანება განიცადა და მისი საფასადე ნაწილი მხოლოდ დროებითი ბიჯგების მეშვეობით ინარჩუნებს მდგრადობას. შენობის

მწვავე ავარიულობიდან გამომდინარე, სარეაბილიტაციო პროცესი შესაძლებელია დაიწყოს მხოლოდ ძეგლის დაშლის შემდგომ.

- შენობის მძიმე ავარიული მდგომარეობიდან გამომდინარე, გამონაკლისის სახით, შესაძლებლად მივიჩნევ კედლების დაშლას და „კვლავაგებას„ ნაგებობის ყველა პარამეტრის ზუსტი დაცვით;
- ძეგლის ხელახალი აღდგენისათვის აუცილებელია დეტალური ანაზომების და შაბლონების შესრულება;
- მნიშვნელოვანია აღდგენილ კედლებზე არსებული კედლების სისქის გამეორება;
- ხის ელემენტები:, მოაჯირები, რიკულები,სვეტები უნდა დასაწყობდეს და შესრულდეს მათი ზუსტი ასლები, ამასთან, სასურველია ხის საღი ელემენტების მაქსიმალური შენარჩუნებაც;
- ფასადზე არსებული შეკიდული აივანი უნდა განმეორდეს იმ სახით, როგორც ჩვენამდე მოაღწია, რადგანაც უფრო ადრინდელი აივნის დადგენა არ ხერხდება,შემინვა მოსახსნელია;

- ინტერიერში შესაძლებელია ახალი გეგმარებითი სტრუქტურის განთავსება, ამასთან, სასურველია სხვენის სივრცის ადაპტაცია;
- მნიშვნელოვანია ფასადზე არსებული ღიობების ნალესი თავსართების აღდგენა ავთენტური ნახატის მიხედვით;
- ნაგებობის ფერი სასურველია დადგინდეს მიმდებარე რეაბილიტირებული ნაგებობების ფერთან მიმართებით;
- ასევე აღსადგენია შენობის გვერდით ნაწილზე არსებული სადარბაზოს კარი და მის თავზე არსებული ფანჯრები;

ეზოსკენ მიმართული ყრუ აგურის კედელი უნდა აღდგეს იმავე აგურის მასალით.
