ქ. თბილისი, გუდიაშვილის მოედ. №2-ში მდებარე შენობის მცირე მხატვრულ-არქიტექტურული რეზიუმე

თბილისი

2012 წ.

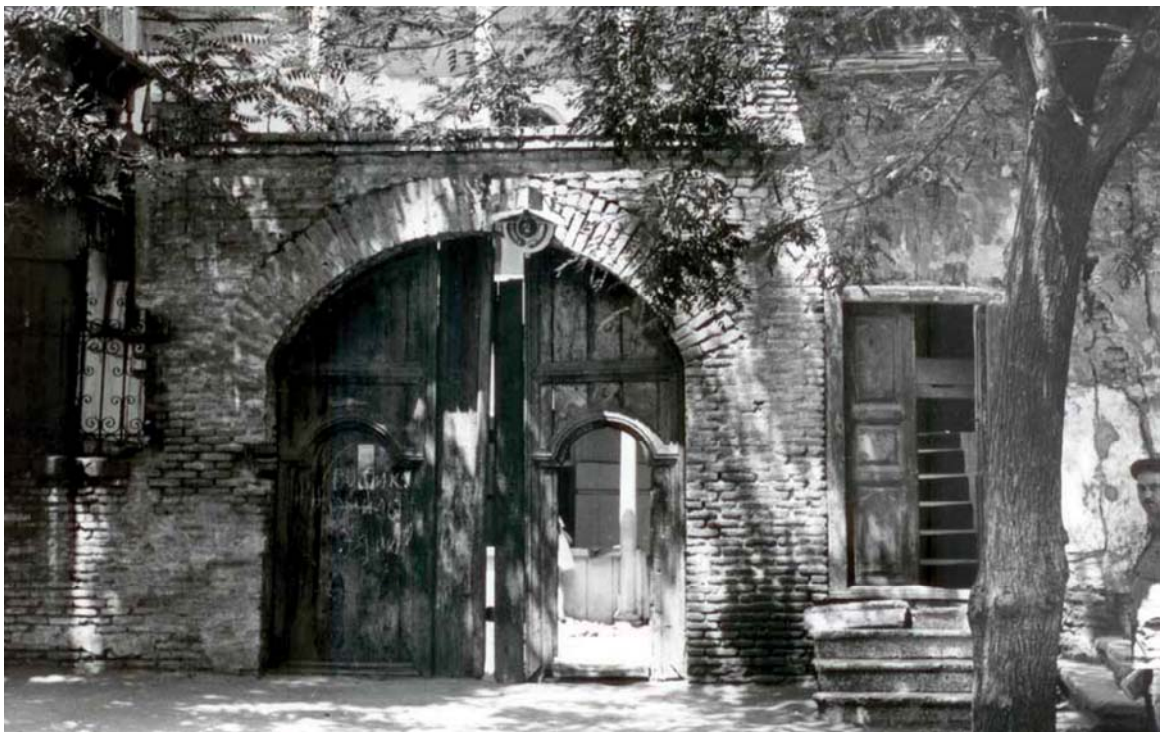
20. გუდიაშვილის მოედ. №2. თბილისის საარქივო ფოტო

1980-იან წლებში ჩატარებულმა სარეაბილიტაციო სამუშაოებმა შენობის ავთენტურობაზე ერთგვარი უარყოფითი ზეგავლენა მოახდინა, განსაკუთრებით ანგარიშგაუწევლად შეიცვალა შენობის პირველადი ავთენტური მასალა: ძველი აგურის ფენის დაზიანებული ნაწილები, თეთრი სილიკატური აგურითა და ცემენტის ხსნარით შეიცვალა. უხეში ჩარევა მოხდა ფანჯრის თაღოვანი ფრამუგების, რკინის ნაჭედი მოაჯირის, ეზოს ცხაურისა და ხის ჭიშკრის შეცვლა (იხ. ზემოაღნიშნული სახელოვნებათმცოდნეო კვლევა).
