ინდივიდუალური ბინათმშენებლობის ამხანაგობა
თაბუკაშვილის 88
საცხოვრებელი სახლი შარტავასა და გოთუას ქუჩებზე

(არქიტექტურული ნაწილი)

ბლოკები N8-N9

თბილისი 2020

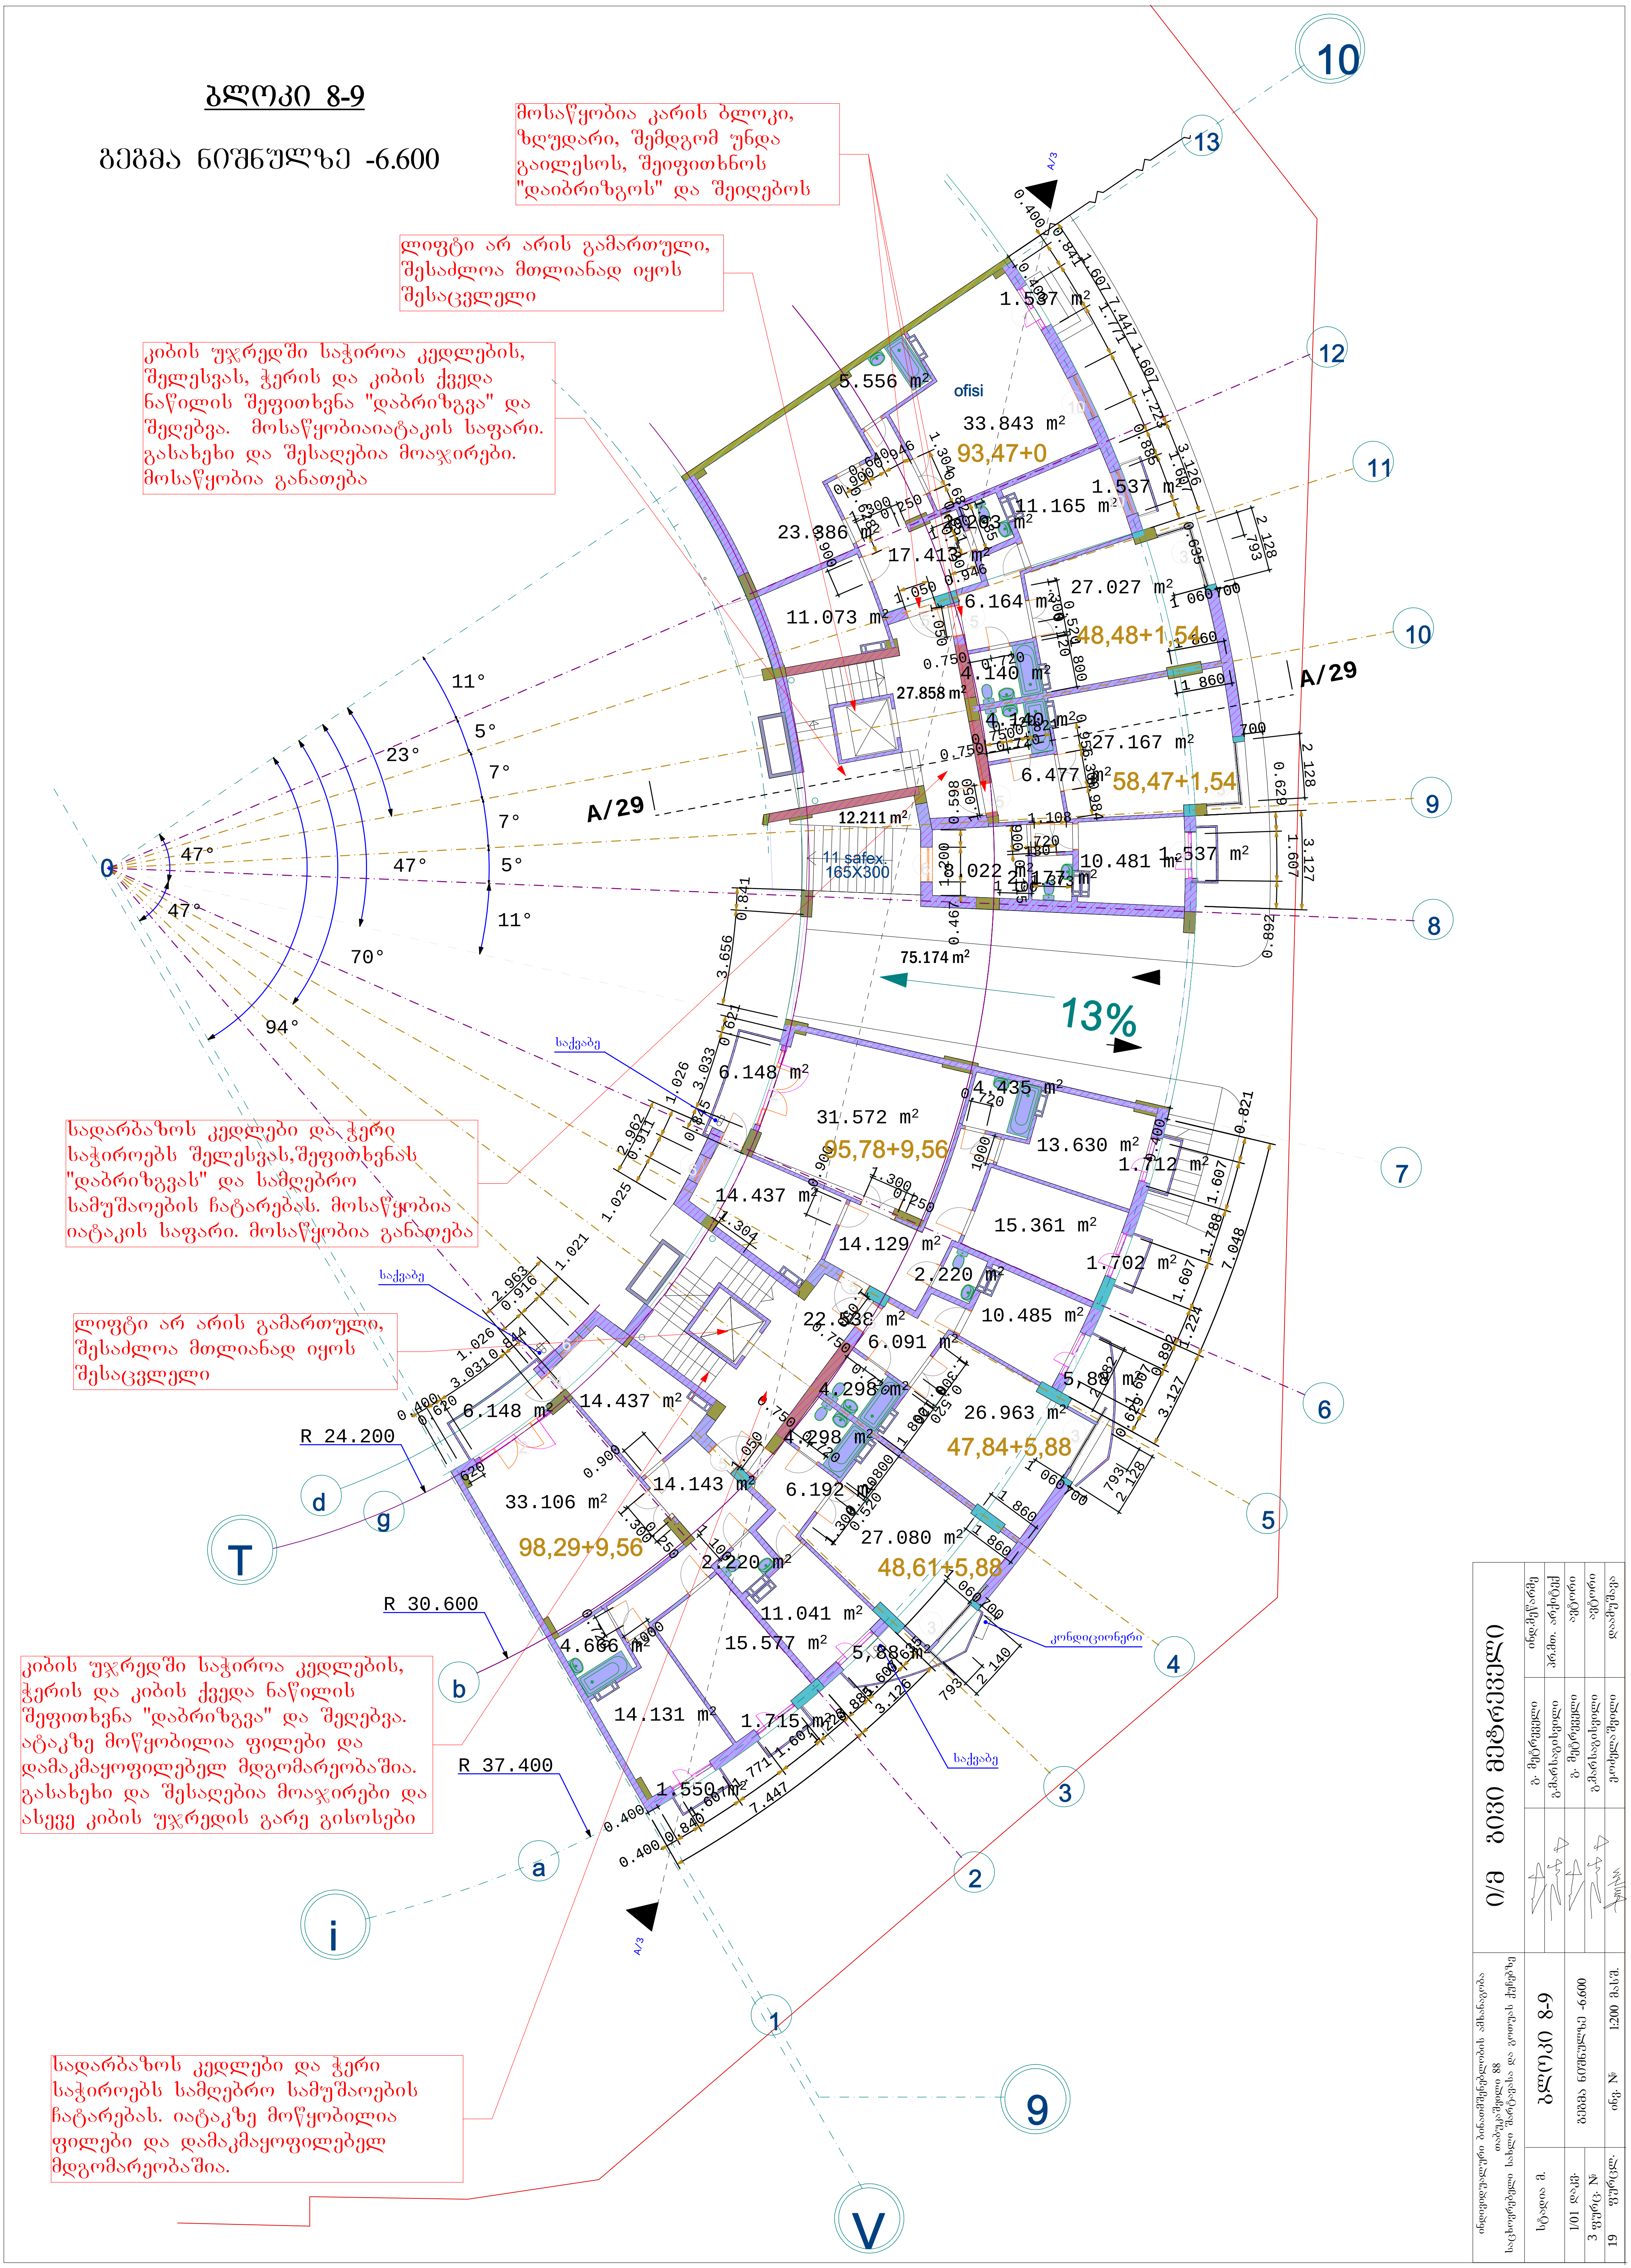
ბლოკი 8-9
გეგმა ნიშნულზე -6.600
მოსაწყობია კარის ბლოკი, ზღუდარი, შემდგომ უნდა გაილესოს, შეიფითხნოს "დაიბრიზგოს" და შეიღებოს
ლიფტი არ არის გამართული, შესაძლოა მთლიანად იყოს შესაცვლელი
კიბის უჯრედში საჭიროა კედლების, შელესვას, ჭერის და კიბის ქვედა ნაწილის შეფითხვნა "დაბრიზგვა" და შეღებვა. მოსაწყობიაიატაკის საფარი. გასახეხი და შესაღებია მოაჯირები. მოსაწყობია განათება
სადარბაზოს კედლები და ჭერი საჭიროებს შელესვას,შეფითხვნას "დაბრიზგვას" და სამღებრო სამუშაოების ჩატარებას. მოსაწყობია იატაკის საფარი. მოსაწყობია განათება
ლიფტი არ არის გამართული, შესაძლოა მთლიანად იყოს შესაცვლელი
კიბის უჯრედში საჭიროა კედლების, ჭერის და კიბის ქვედა ნაწილის შეფითხვნა "დაბრიზგვა" და შეღებვა. ატაკზე მოწყობილია ფილები და დამაკმაყოფილებელ მდგომარეობაშია. გასახეხი და შესაღებია მოაჯირები და ასევე კიბის უჯრედის გარე გისოსები
სადარბაზოს კედლები და ჭერი საჭიროებს სამღებრო სამუშაოების ჩატარებას. იატაკზე მოწყობილია ფილები და დამაკმაყოფილებელ მდგომარეობაშია.

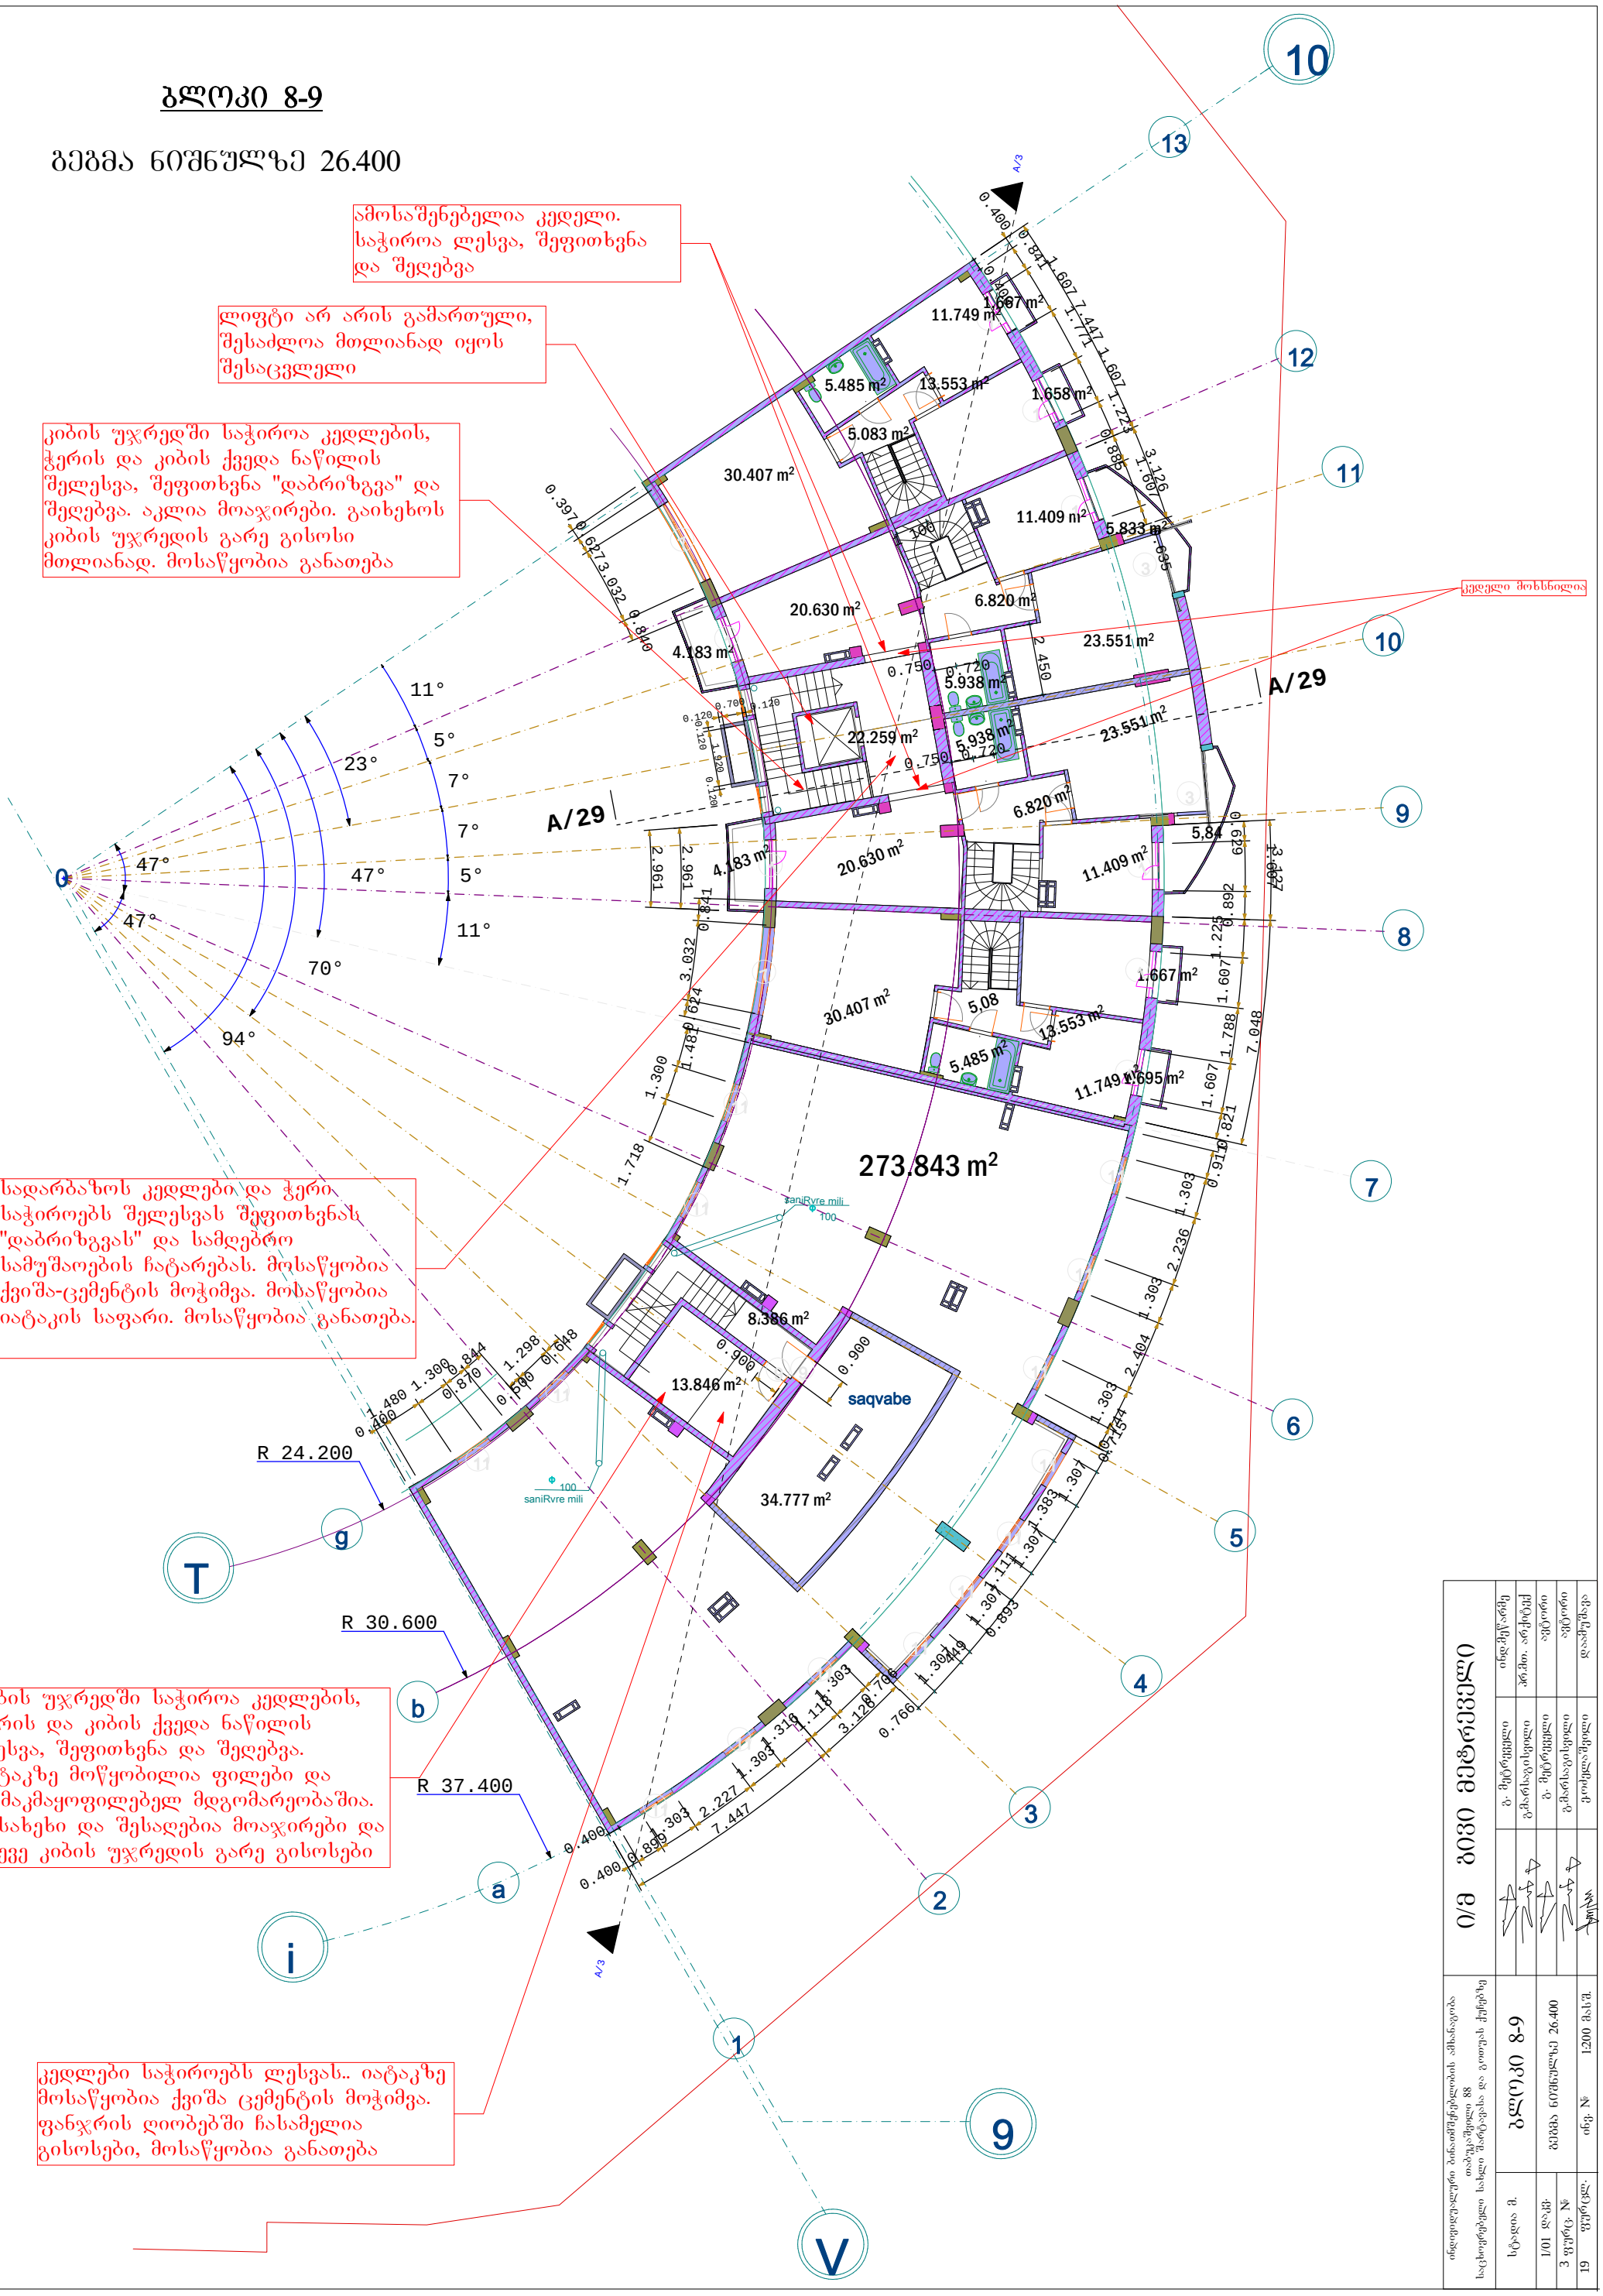
გეგმა ნიშნულზე 26.400

ამოსაშენებელია კედელი. საჭიროა ლესვა, შეფითხვნა და შელებვა

ლიფტი არ არის გამართული, შესაძლოა მთლიანად იყოს შესაცვლელი

კიბის უჯრედში საჭიროა კედლების, ჭერის და კიბის ქვედა ნაწილის შელესვა, შეფითხვნა "დაბრიზგვა" და შელებვა. აკლია მოაჯირები. გაიხეხოს კიბის უჯრედის გარე გისოსი მთლიანად. მოსაწყობია განათება

სადარბაზოს კედლები და ჭერი საჭიროებს შელესვას შეფითხვნას "დაბრიზგვას" და სამღებრო სამუშაოების ჩატარებას. მოსაწყობია ქვიშა-ცემენტის მოჭიმვა. მოსაწყობია იატაკის საფარი. მოსაწყობია განათება.

კიბის უჯრედში საჭიროა კედლების, ჭერის და კიბის ქვედა ნაწილის ლესვა, შეფითხვნა და შელებვა. იატაკზე მოწყობილია ფილები და დამაკმაყოფილებელ მდგომარეობაშია. გასახეხი და შესაღებია მოაჯირები და ასევე კიბის უჯრედის გარე გისოსები

კედლები საჭიროებს ლესვას.. იატაკზე მოსაწყობია ქვიშა ცემენტის მოჭიმვა. ფანჯრის ღიობებში ჩასამელია გისოსები, მოსაწყობია განათება

კედელი მოხსნილია

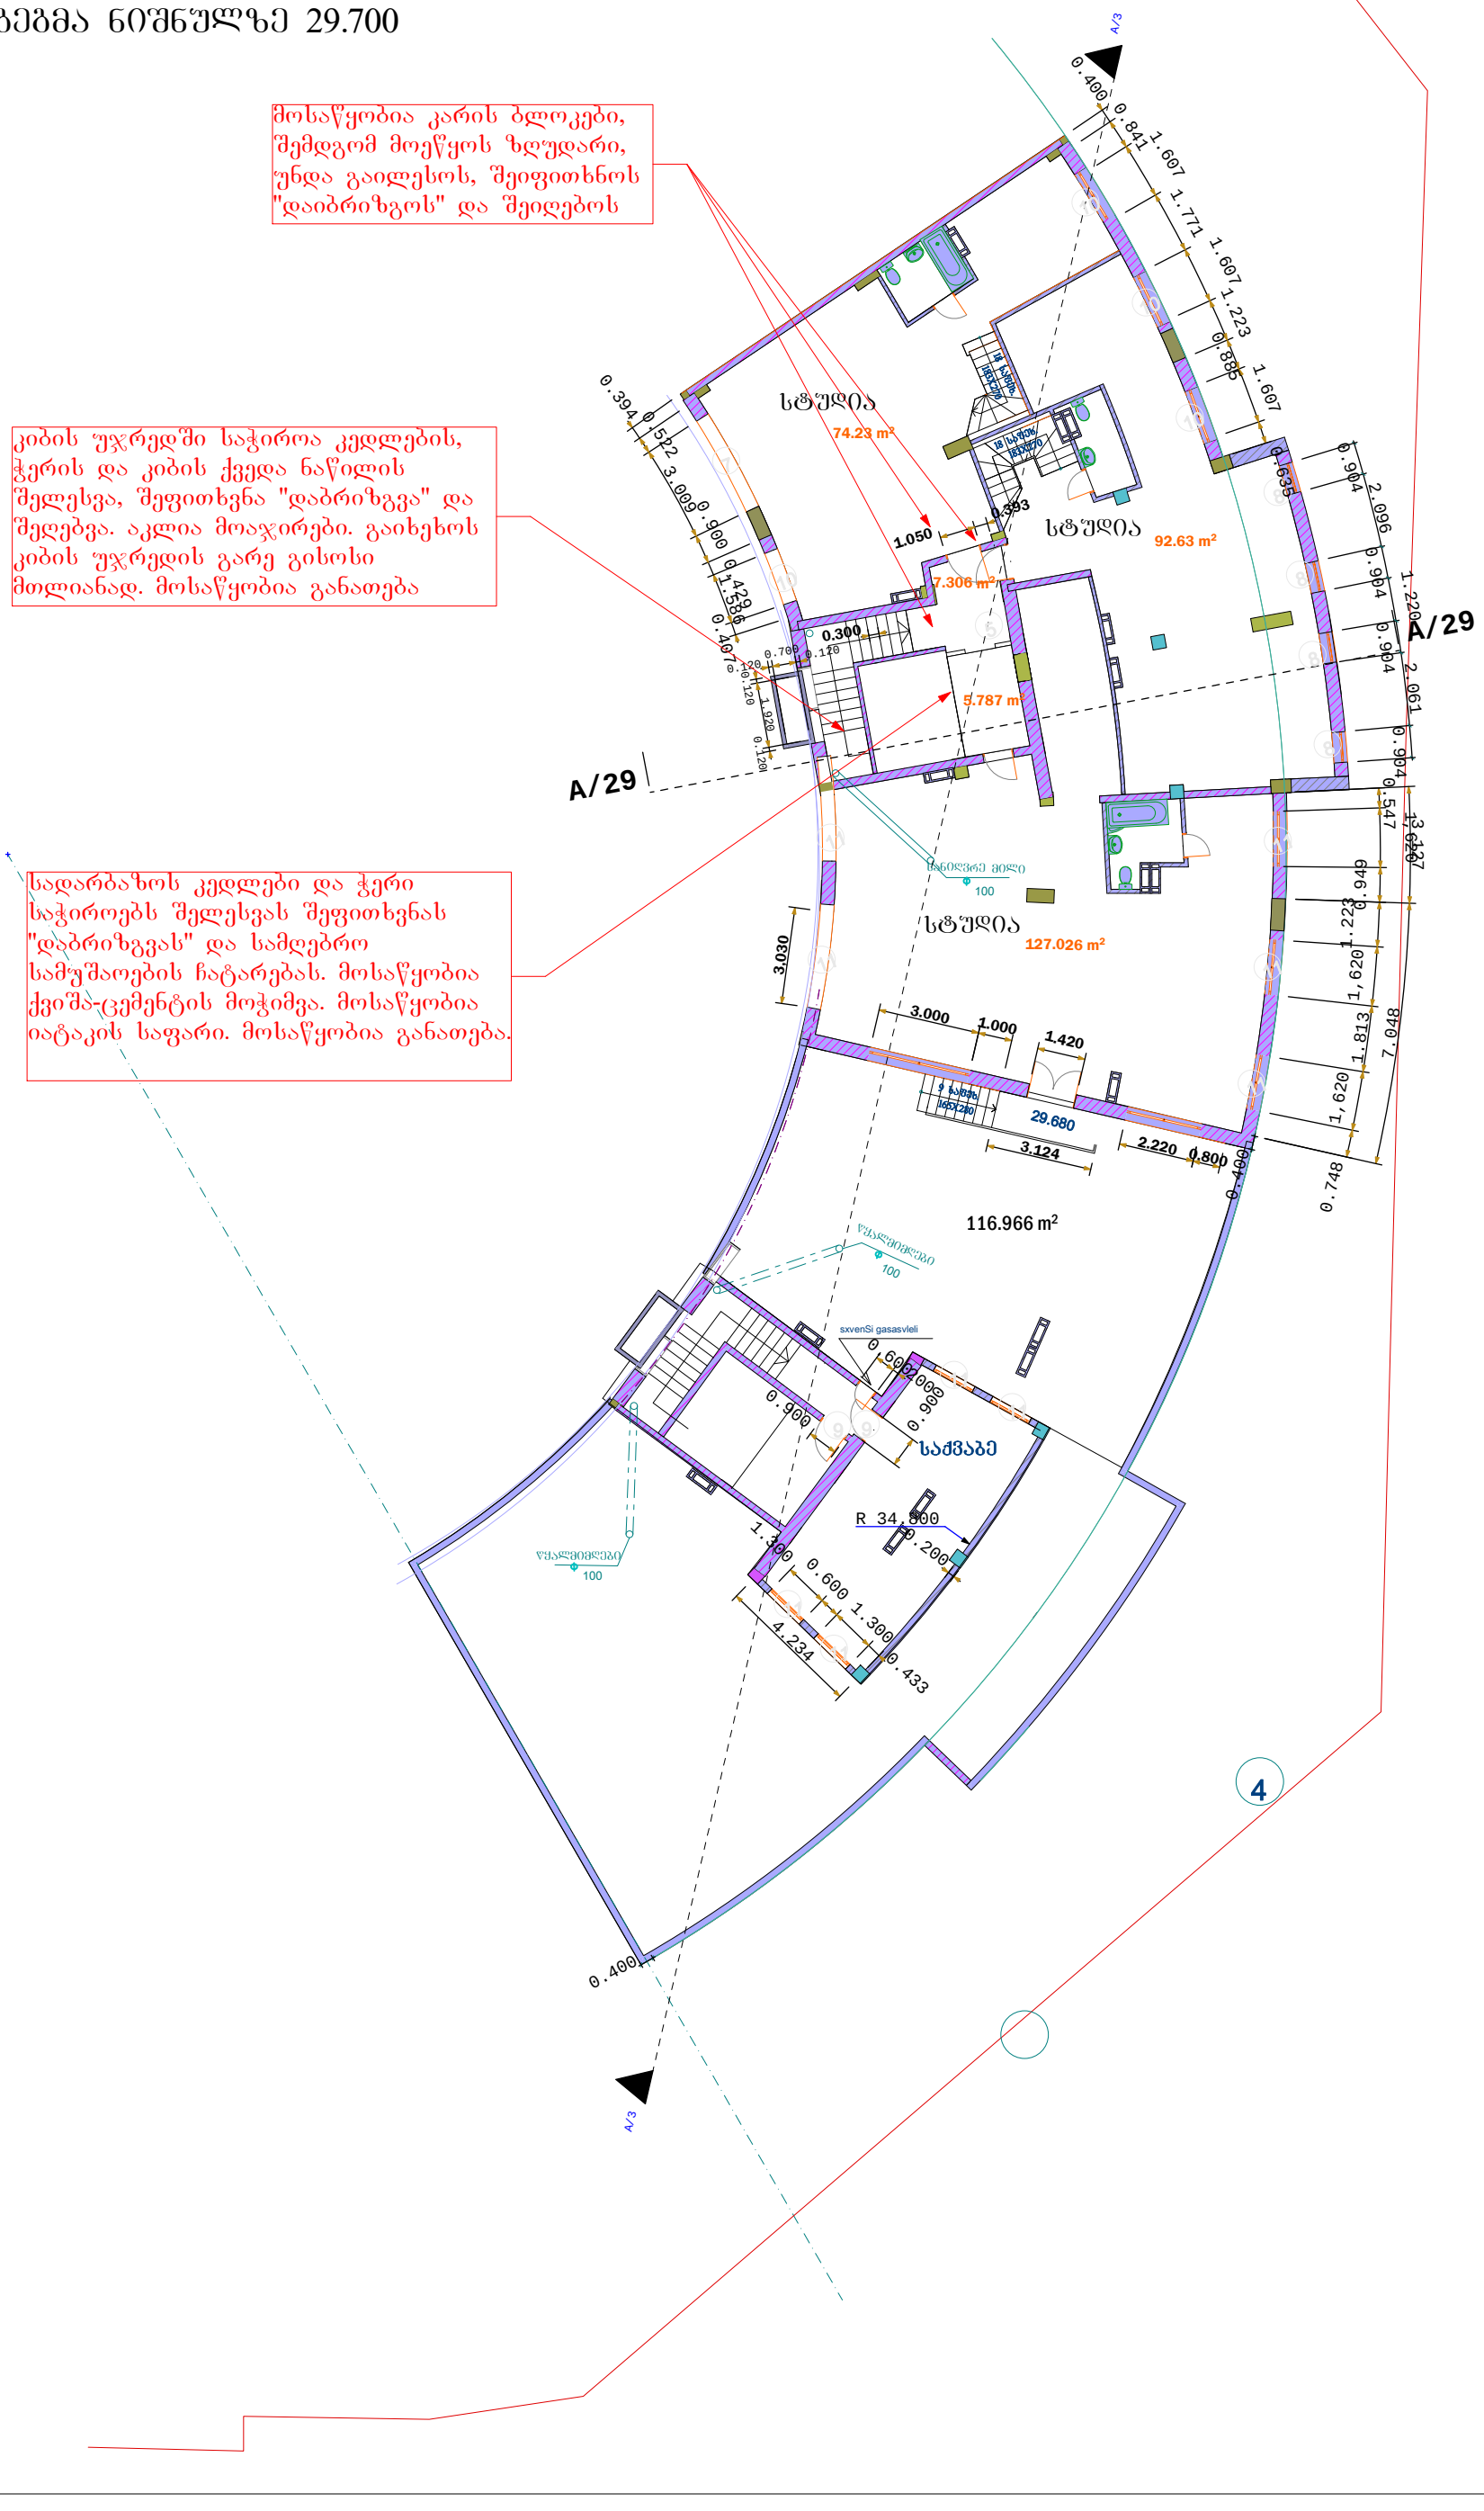
გეგმა ნიშნულზე 29.700

მოსაწყობია კარის ბლოკები, შემდგომ მოეწყოს ზღუდარი, უნდა გაილესოს, შეიფითხნოს "დაიბრიზგოს" და შეიღებოს

კიბის უჯრედში საჭიროა კედლების, ჭერის და კიბის ქვედა ნაწილის შელესვა, შეფითხვნა "დაბრიზგვა" და შეღებვა. აკლია მოაჯირები. გაიხეხოს კიბის უჯრედის გარე გისოსი მთლიანად. მოსაწყობია განათება

სადარბაზოს კედლები და ჭერი საჭიროებს შელესვას შეფითხვნას "დაბრიზგვას" და სამღებრო სამუშაოების ჩატარებას. მოსაწყობია ქვიშა-ცემენტის მოჭიმვა. მოსაწყობია იატაკის საფარი. მოსაწყობია განათება.
