ისტორიულ-არქიტექტურული კვლევა

ვაშლოვანის ქ. №5 /ახვლედიანის ქ. №18

თბილისი

2021, ივნისი

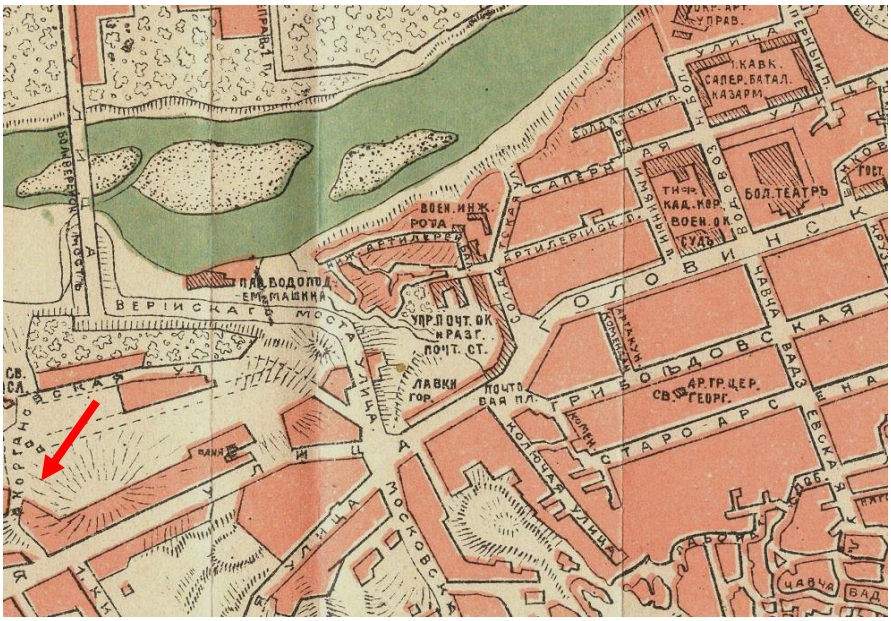
განსახილველი ობიექტი, კულტურული მემკვიდრეობის უძრავი ძეგლი, გ. ახვლედიანის (ყოფილი პეროვსკაიას) ქ. №18 და ვაშლოვანის ქ. №5, ორი ქუჩის გადაკვეთაზე მდებარეობს. ეს ადგილი ისტორიულად ვერის უბანს ეკუთვნის.

აღსანიშანვია, რომ ძეგლის ფასადის მეორე სართულზე აუთენტური ალათები გამოცვლილია თეთრი ფერის მეტალოპლასტმასით, რაც დაუშვებელია ისტორიული შენობის მიმართ. ასევე შეუსაბამოა ძეგლის ფასადზე თვითნებურად განთავსებული მაღაზიების სარეკლამო აბრების ხასიათი და სამწუხაროდ, ახვლედიანის ქუჩის მხრიდან თვითნებურად თეთრად გადაღებილი კომერციული ფართის ნაწილი.

რაც შეეხება ეზოს ნაწილს, აქაც მთლიანობაში შენარჩუნებულია ძველი ხის შუშაბანდები თავისებური დეკორატიული მოტივებით, თუმცა, ხის მასალის ფიზიკური მდომარეობა მძიმეა. შუშაბანდების მხატვრული ელემენტების მიხედვით, სრულიად შესაძლებელია მომავალში სრულყოფილად აღდგეს ამ ევროპული სახლის „თბილისური“ ეზო ჭვირული მოაჯირების დეკორითა და ხის ღია კიბით. რომელიც უკანასკნელ პერიოდში გამოიცვალა საღი კონსტრუქციით.

ვაშლოვანის ქ. №5 / გ. ახვლედიანის ქ. №18, კულტურული მემკვიდრეობის უძრავი ძეგლის ფასადის დაზიანებული ნაწილის სახეცვლა სასურველია ისტორიული შენობის საერთო მხატვრულ-არქიტექტურული მახასიათებლების მიხედვით, კერძოდ:

- ვინაიდან ვაშლოვანის ქ. №5 / გ. ახვლედიანის ქ. №18-ის ფასადის პირველი სართული ერთგვაროვანი არ არის და მასზე არსებობს როგორც რელიეფური, ასევე სადა, ნალესი რუსტის ფრაგმენტები, დაზიანებული კედლის ნაწილი შესაძლებელია დარჩეს არსებულ ლესვაში;

- შეუსაბამო, თეთრად შეღებილი ფრაგმენტი სასურველია შეიღებოს ძეგლის პირველი სართულის ძირითად მოვარდისფრო-ნაცრისფრად;
- სარეკლამო წარწერის ან ფირნიშის განთავსება რუსტირებული კედლის ზედაპირზე უნდა მოხდეს მოცულობითი ასოებით ან გამჭვირვალე მინის ზედაპირზე, არსებული რუსტის ზომების დაცვით;

- ღიობების თავზე საჩრდილობლების განთავსება შესაძლებელია ცალ-ცალკე თითეულ ღიობზე მარკიზის ფორმით;
- ტენტის ფერი და ზომა შესაფერისი უნდა იყოს ძეგლის პარამეტრების;

- ფრაგმენტის შეღებვისას ყურადღება უნდა მიექცეს მეზობელი შენობის – ახვლედიანის ქ. №20-ის კედლის ნაწილის გამოყოფას განსხვავებული ფერით;
- ძეგლის ეზოში მდებარე ხის კიბის ქვედა, ღიად დარჩენილი ნაწილი შესაძლებელია მთლიანად შეიფუთოს იდენტური მასალით.
