საპროექტო ობიექტის ისტორიულ-არქიტექტურული კვლევა

თბილისი

აბანოთუბანი

გულის (ყოფ. ბებუთას, მელიქის, გარნიზონის) აბანოსა და ერეკლეს აბანოს შორის

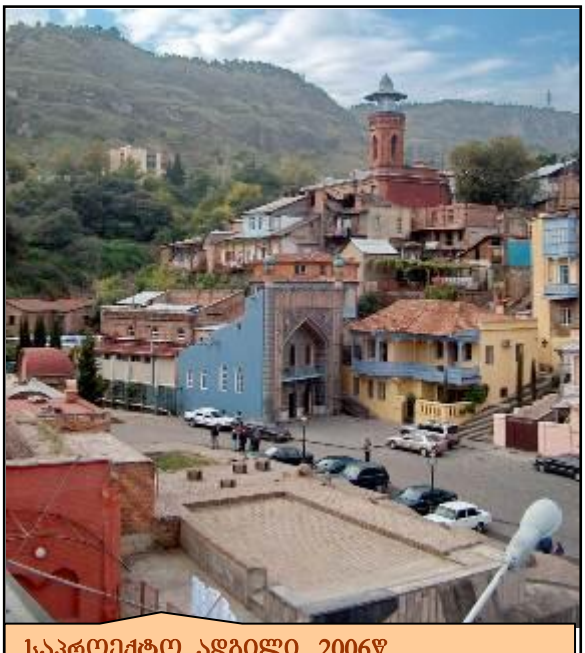
საპროექტო ადგილი, 2006წ

როგორც ვნახეთ ზემოთ ამ ორ აბანოს შორის ცარიელი სივრცე გამოსახულია საარქივო ფოტოებზეც. 1980-იანი წლების რეაბილიტაციის შემდეგ ეს მართკუთხა და ღრმა მოცულობა ამოავსეს მიწით და სამშენებლო მასალის ნარჩენებით, ზევიდან კი მოასწორეს და დააგეს ასფალტი. მოცულობის დასავლეთი და ჩრდილოეთი კედლების უკან „ერეკლეს აბანოს“ მოცულობებია, სამხრეთით კი, „მელიქის აბანოსა“ („გულოს აბანოს“) და „ერეკლეს აბანოს“ შორის ჩაჭედილია „მელიქის აბანოს“ კუთვნილი მოცულობა, ქვედა ყრუ კედლით, შემდეგ ლითონის ორტესებური კოჭებიანი კამარებით გადახურული წაგრძელებული სათავსოა მართკუთხა შესასვლელით და ზემოთ თარაზულ გადახურვიანი მართკუთხა მოცულობა, ასევე მართკუთხა კარით ჩრდილოეთ მოკლე გვერდზე და აგურის ყრუ დასავლეთი კედლით აბანოს ქუჩისკენ.
