ისტორიულ-არქიტექტურული კვლევა

ბესიკის ქ. №4

თბილისი
2022 თებერვალი

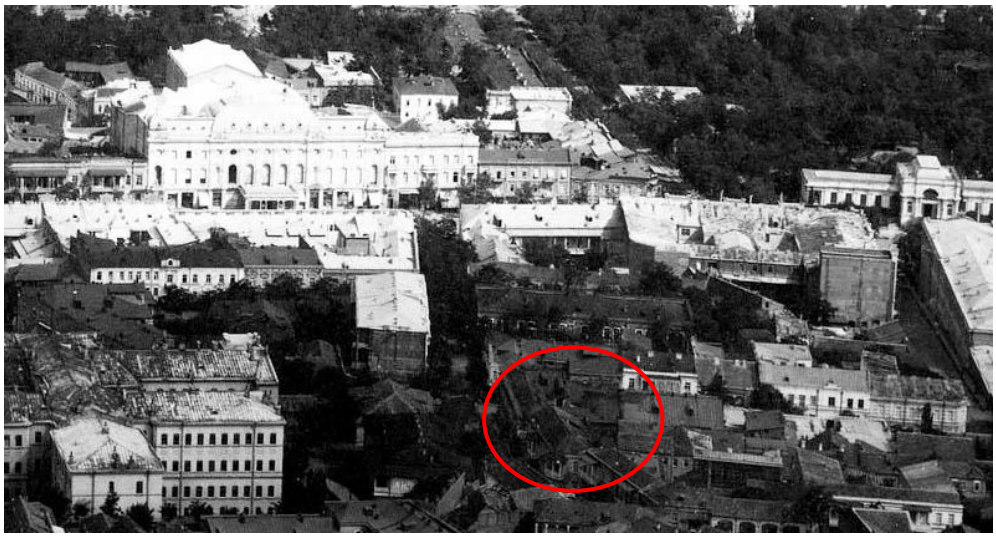
ბესიკის ქ. №4 მსხვილი, შვიდსართულიანი მოცულობაა, რომელიც საკმაოდ მძიმედ ადიქმება ისტორიული ქუჩის აღმართზე, თუმცა, მისი ფასადი მეტ-ნაკლებად ხარისხიანი მასალებით არის მოპირკეთებული (ეკლარის ქვა, რუსტირებული ბაზალტი), რაც რამდენადმე უფრო საინტერესოს ხდის ობიექტის ფასადს, ვიდრე აღნიშნული კორპუსების შემთხვევაშია.

კორპუსის სახურავზე განთავსებულია საკომუნიკაციო ქსელების ანძები, რომლებიც თავისი ვიზუალით სუფთა ტექნიკური დანიშნულებისაა და სამწუხაროდ, არ გააჩნია მხატვრული ესთეტიკა, რის გამოც, მიუხედავად მათი არსებობის აუცილებლობისა, ნებისმიერ ადგილას (განსაკუთრებით ისტორიული არქიტექტურის აღქმის არეალში) უხეშად გამოიყურება.

შესაბამისად, ამ ტექნიკური დანადგარის განთავსება შეუსაბამო კორპუსის სხვენზე არ ცვლის არსებულ ვითარებას და დღევანდელი მდგომარეობით მისაღებად მიმაჩნია.

ამასთან, სასურველია კომპანიამ მომავალში გაითვალისწინოს ისტორიულ უბნებში მსგავსი დანადგარების დაგეგმვისას მათი განსხვავებული დიზაინით შეფუთვა, რომელიც მისადაგებული იქნება ფერით და ფორმით გარემომცველ განაშენიანებასთან.
