ქ. თბილისი, ქინძმარაულის ქუჩა №7

(წყლის კოშკი)

(არქიტექტურულ ისტორიული კვლევა)

2022

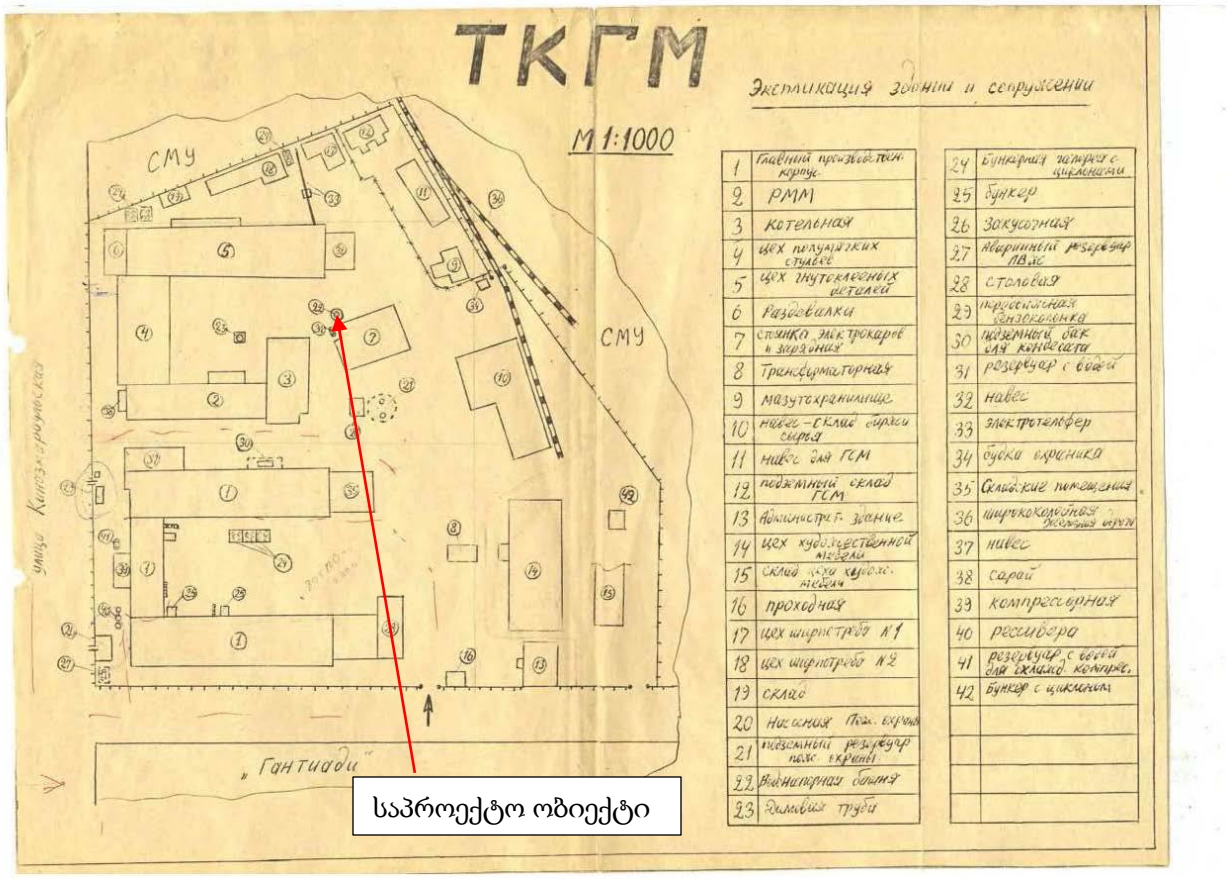
საჯარო რეესტრიის არქივიდან ამოღებული ქარხნის გეგმაზე კარგად არის განმარტებული ყოველი შენობის დანიშნულება. აქ იყო ნახევრადმსუბუქ სკამებს, მხატვრულ ავეჯს, ფართო მოხმარების ავეჯს. ქარხნის ტერიტორიაზე იყო ადმინისტრაციული ნაგებობები, საწყობები, მიწისქვეშა ავზები და ჩვენთვის საინტერესო ობიექტი - კოშკურა წყლის წნევითვის.
