რ. თაბუკაშვილის ქუჩის №27
შენობის ინტერიერის კედლების სტრატიგრაფიული ფენების კვლევა

თებერვალი
2022

„სახვითი ხელოვნების ნიმუშთა კვლევის ცენტრი“

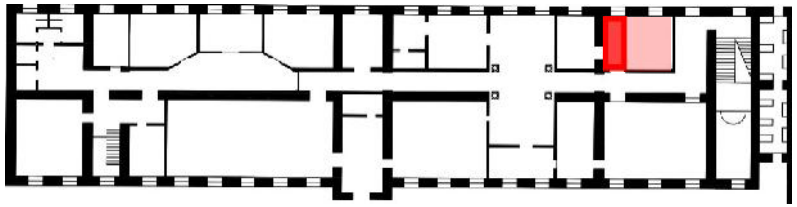
სივრცე N1 - კიბის უჯრედი

ზონდაჟების (მექანიკური გახსნების) გაკეთების შედეგად ადრეული ნალესობის / საღებავის ფენები არ გამოვლინდა.

ზემოთ: *ზონდაჟის გაკეთების ადგილი, დეტალი ფოტო*

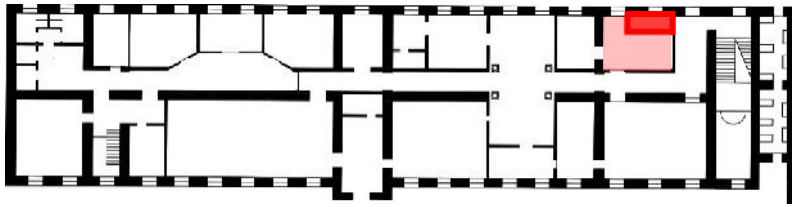
სივრცე N2

ზონდაჟების (მექანიკური გახსნების) გაკეთების შედეგად ადრეული ნალესობის / საღებავის ფენები არ გამოვლინდა.

ზემოთ: *ზონდაჟის გაკეთების ადგილი, კონტექსტ ფოტო*

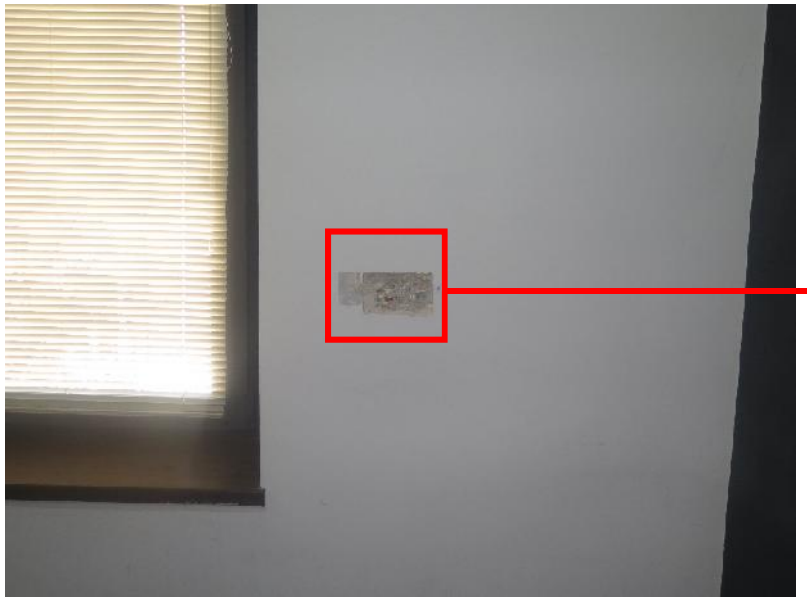
ზემოთ: *ზონდაჟის გაკეთების ადგილი, დეტალი ფოტო*

ზემოთ: *ზონდაჟის მაკრო ფოტო, სადაც იკითხება კედლის სტრატიგრაფიული ფენები*

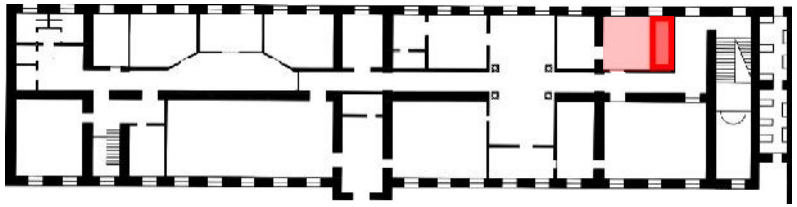
სივრცე N2

ქვემოთ: *ზონდაჟის მაკრო ფოტო, სადაც იკითხება კედლის სტრატიგრაფიული ფენები*

- ფენა 7: ქაღალდი
- ფენა 6: გაჯის ნალესობა (სქელი)
- ფენა 5: მკვეთრი ცისფერი საღებავის ფენა
- ფენა 4: ნალესობის ფენა (თხელი)
- ფენა 3: მონაცრისფრო მწვანე საღებავის ფენა
- ფენა 2: წითელი ოქრა შეფერილობის საღებავის ფენა
- ფენა 1: თეთრი გრუნტის ფენა (თხელი)
- ფენა 0: აგურის საფუძვლის ფენა

საღებავის ფენების მექანიკური გახსნების შედეგად გამოვლინდა ნალესობის თხელი / საღებავის ფენები. დაკვირვების შედეგად, შემორჩენილ საღებავის ფენებზე არ იკითხება ნახატის დამუშავების კვალი.

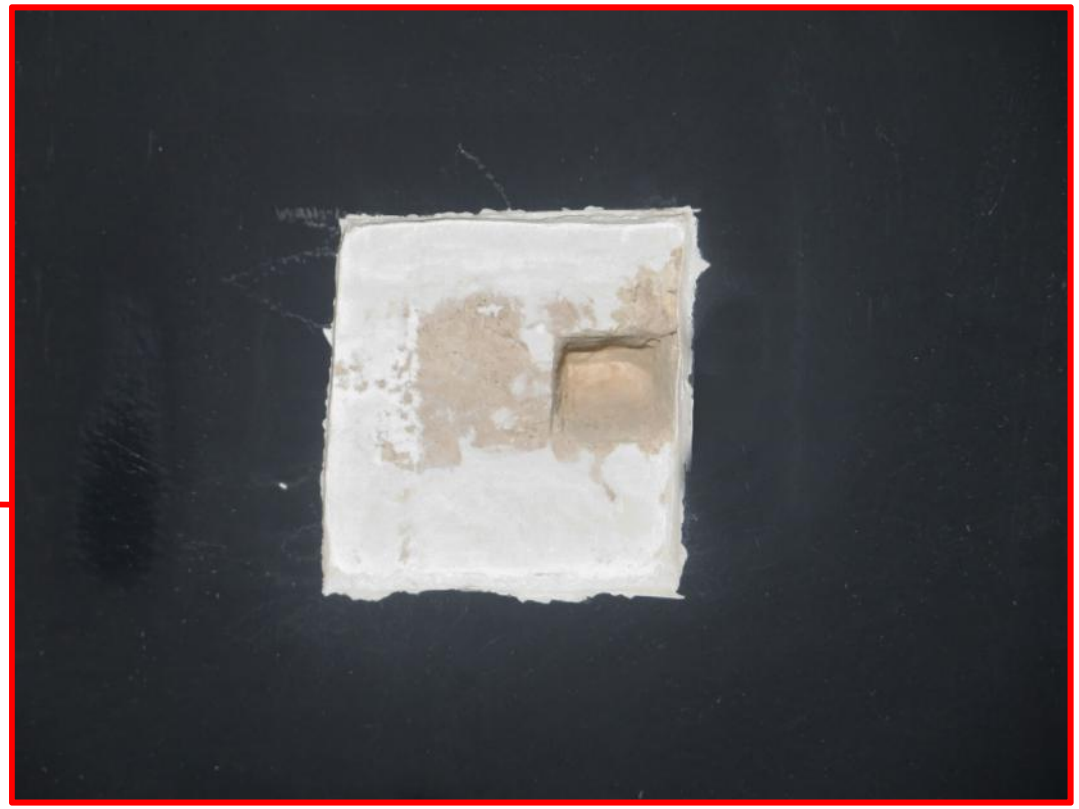
სივრცე N2

ზონდაჟების (მექანიკური გახსნების) გაკეთების შედეგად ადრეული ნალესობის / საღებავის ფენები არ გამოვლინდა.

ზემოთ: *ზონდაჟის გაკეთების ადგილი, კონტექსტ ფოტო*

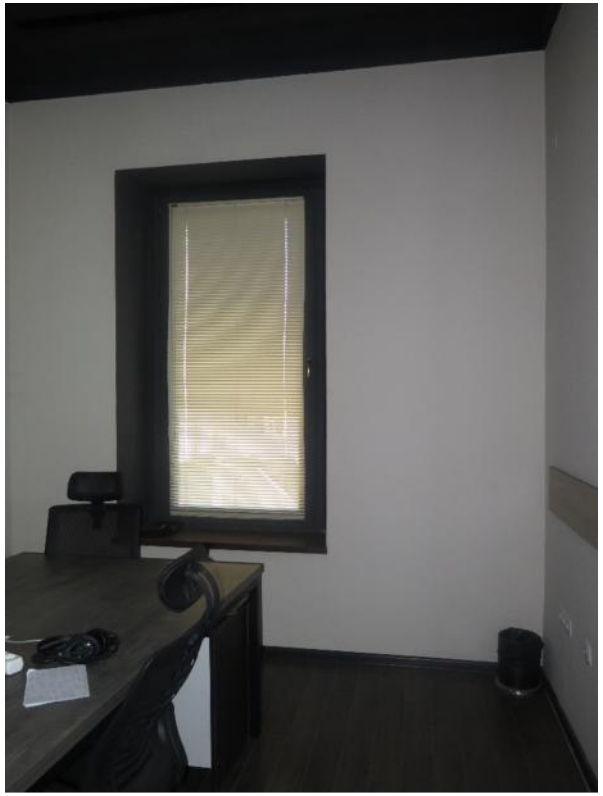
სივრცე N3

ზონდაჟების (მექანიკური გახსნების) გაკეთების შედეგად ადრეული ნალესობის / საღებავის ფენები არ გამოვლინდა.

ზემოთ: *ზონდაჟის გაკეთების ადგილი, კონტექსტ ფოტო*

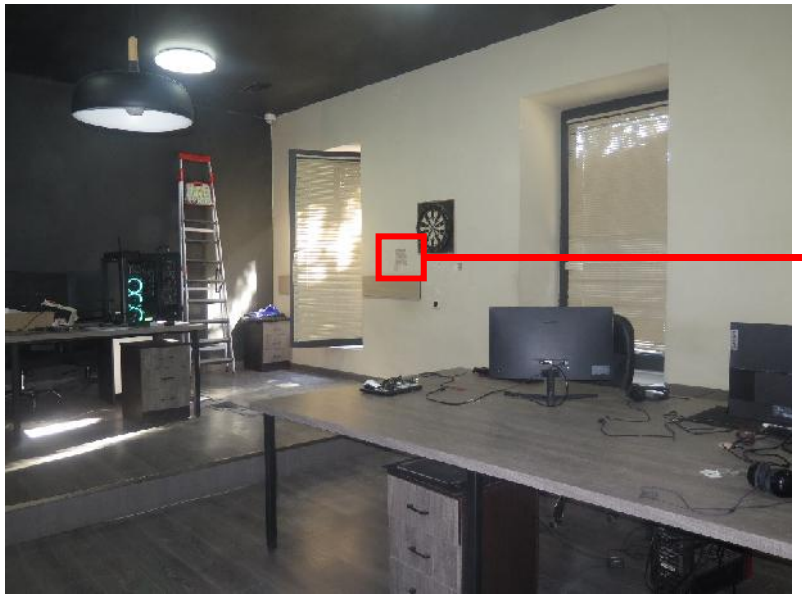
ზემოთ: *ზონდაჟის გაკეთების ადგილი, დეტალი ფოტო*

- აგურის საფუძველის ფენა
- გაჯის ნალესობა

ზემოთ: *ზონდაჟის მაკრო ფოტო, სადაც იკითხება კედლის სტრატიგრაფიული ფენები*

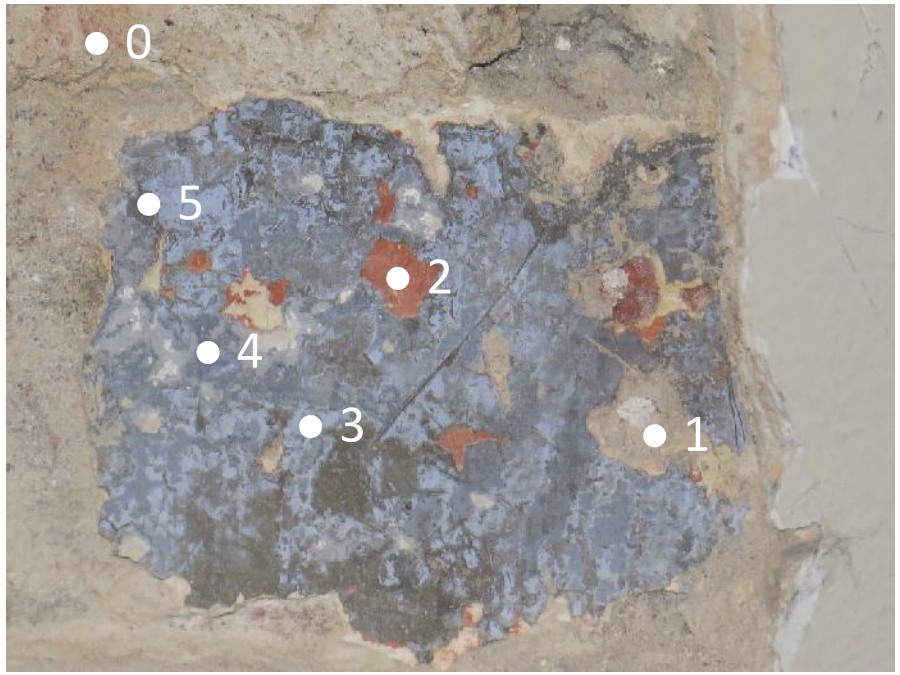
სივრცე N4

ზემოთ: *ზონდაჟის გაკეთების ადგილი, დეტალი ფოტო*

- ფენა 5: შავი შეფერილობის საღებავის ფენა (შესაძლოა იყოს ნადები)
- ფენა 4: ღია ლურჯი საღებავის ფენა
- ფენა 3: ღია ცისფერი საღებავის ფენა
- ფენა 2: წითელი ოქრა შეფერილობის საღებავის ფენა
- ფენა 1: გრუნტის ფენა (თხელი)
- ფენა 0: აგურის საფუძვლის ფენა

საღებავის ფენების მექანიკური გახსნების შედეგად გამოვლინდა ნალესობის თხელი / საღებავის ფენები. დაკვირვების შედეგად, შემორჩენილ საღებავის ფენებზე არ იკითხება ნახატის დამუშავების კვალი.

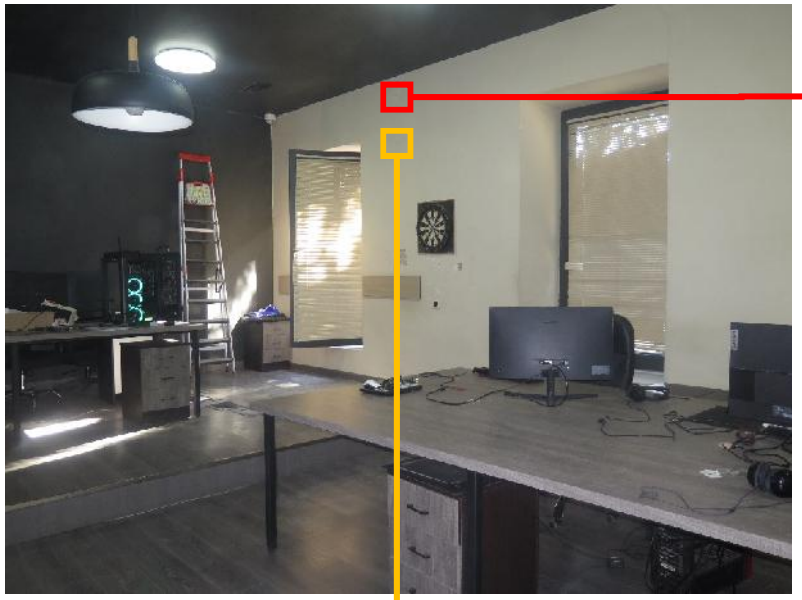
სივრცე N4

ზონდაჟების (მექანიკური გახსნების) გაკეთების შედეგად ადრეული ნალესობის / საღებავის ფენები არ გამოვლინდა.

ზემოთ: *ზონდაჟის გაკეთების ადგილი, კონტექსტ ფოტო*

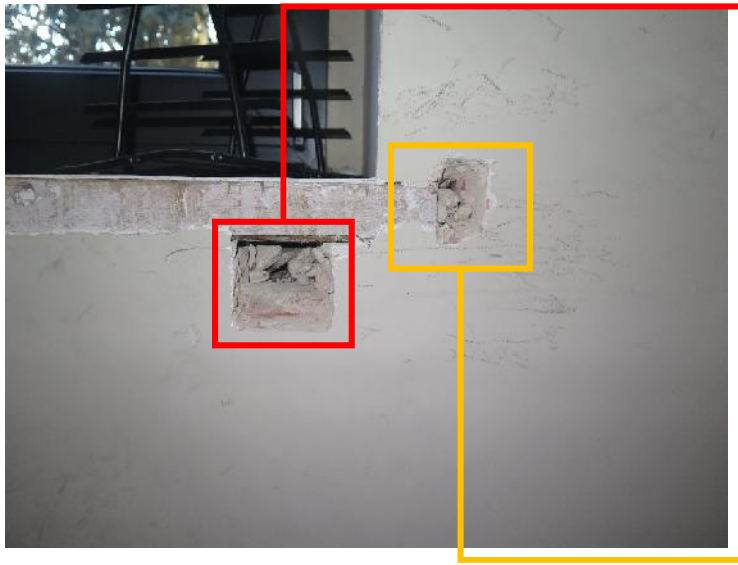
სივრცე N5

ზემოთ: *ზონდაჟის გაკეთების ადგილი, კონტექსტ ფოტო*

ზონდაჟების (მექანიკური გახსნების) გაკეთების შედეგად ადრეული ნალესობის / საღებავის ფენები არ გამოვლინდა.

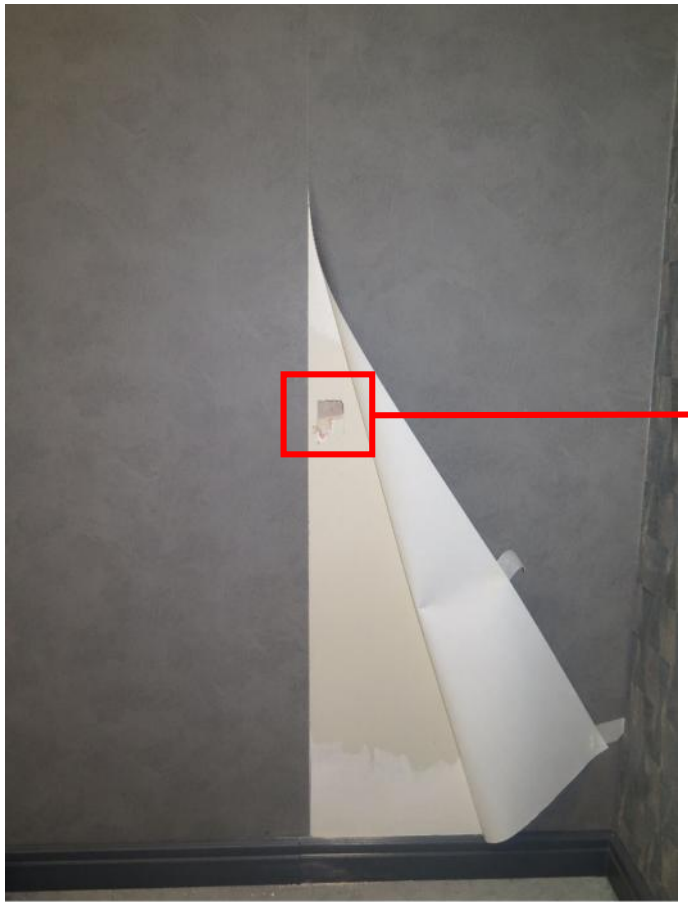
სივრცე N6

ზონდაჟების (მექანიკური გახსნების) გაკეთების შედეგად ადრეული ნალესობის / საღებავის ფენები არ გამოვლინდა.

ზემოთ: *ზონდაჟის გაკეთების ადგილი, კონტექსტ ფოტო*
