განმარტებითი ბარათი

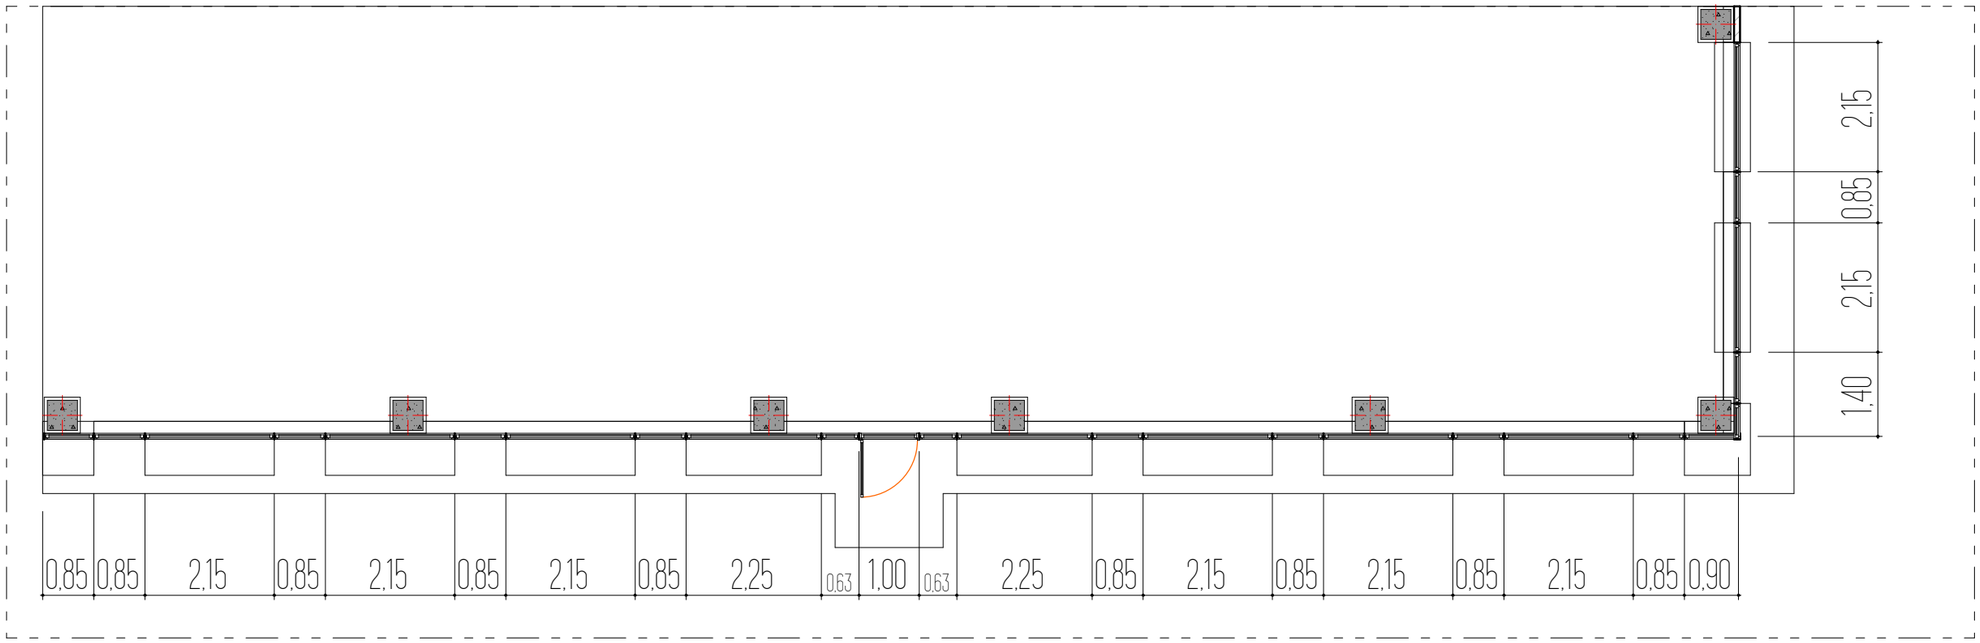
გვერდა / ფრაგმენტი / მ1:100

საპროექტო ობიექტის ფასადის ნაწილი კლიმატური პირობების (ძირითადად ქარი) ზეგავლენის და ხანგრძლივი ექსპლუატაციის გამო ნაწილობრის დაზიანებულია. კერძოდ: დამტვრეულია პირველი სართულის ვიტრაჟის შუშები და აპარდნილია მოსაპირკეთებელი ბუნებრივი ქვები (იხილეთ ფოტომასალა). მიუხედავად არაერთგზის შუშების შეცვლისა და ქვების ხელახლა მიმაგრების მცდელობისა, დაზიანებები ვერ აღმოიფხვრა. ზემოაღნიშნულიდან გამომდინარე, უსაფრთხოების დაცვის და იერსახის შენარჩუნების მიზნებიდან გამომდინარე, მიზანშეწონილია შუშები გამაგრდეს პროფილებით, ხოლო ბუნებრივი ქვა შეიცვალოს იგივე ფერის და იერსახის ალუმინის თანამედროვე კომპოზიტური ე.წ. "ალუკობონდ"-ს მასალით.
