განმარტებითი ბარათი

აღნიშნული მიეკუთვნება ფასადის სარემონტო (განახლების) და მოკირკეთებით სამუშაოებს და წარმოადგენს პირველი კლასის (მცირე არქიტექტურული ობიექტები) სამშენებლო სამუშაოებს.

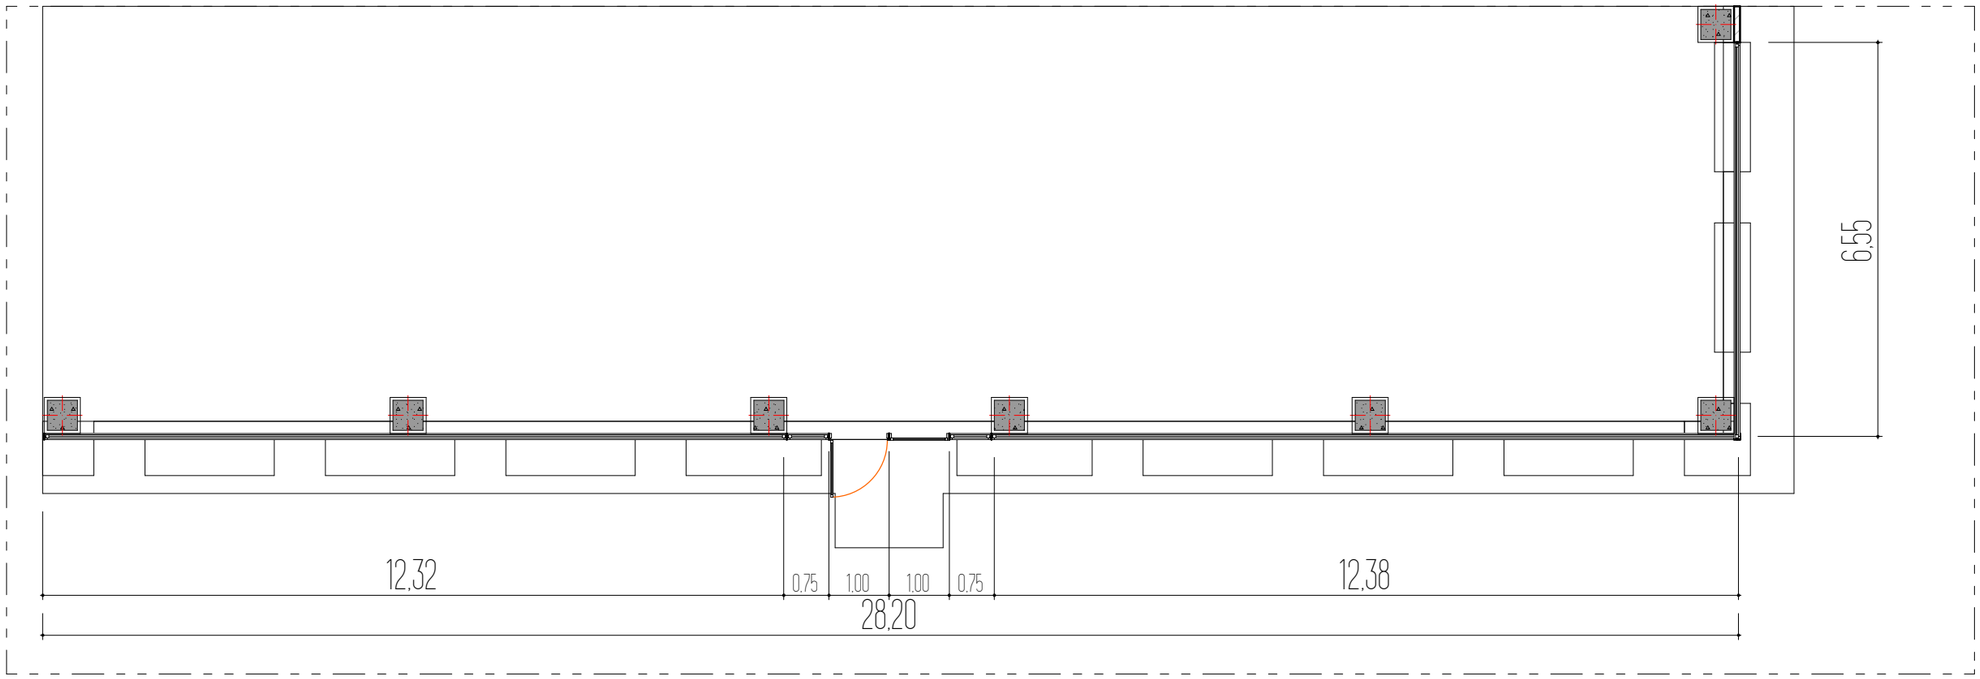
გეგმა / ფრაგმენტი / მ1:100 (არსებული)

საპროექტო ობიექტის ფასადის ნაწილი კლიმატური პირობების (ძირითადად ქარი) ზემოქმედების და ხანგრძლივი ექსპლუატაციის გამო ნაწილობრივ დაზიანებულია. კერძოდ: დამტვრეულია პირველი სართულის ვიტრაჟის შუშები და ავარდნილია მოსაპირკეთებელი ბუნებრივი ქვები (იხილეთ ფოტომასალა). მიუხედავად არაერთგზის შუშების შეცვლისა და ქვების ხელახლა მიმაგრების მცდელობისა, დაზიანებები ვერ აღმოიფხვრა. ზემოაღნიშნულიდან გამომდინარე, უსაფრთხოების დაცვის და ირსახის შენარჩუნების მიზნებიდან გამომდინარე, მიზანშეწონილია შუშები გამაგრდეს პროფილებით, ხოლო ბუნებრივი ქვა შეიცვალოს იგივე ფერის და ირსახის ალუმინის თანამედროვე კომპოზიტური ე.წ. "ალუკობონდი"-ს მასალით.
