ისტორიულ-არქიტექტურული კვლევა

ბროსეს ქუჩა №12

თბილისი
2021, ნოემბერი

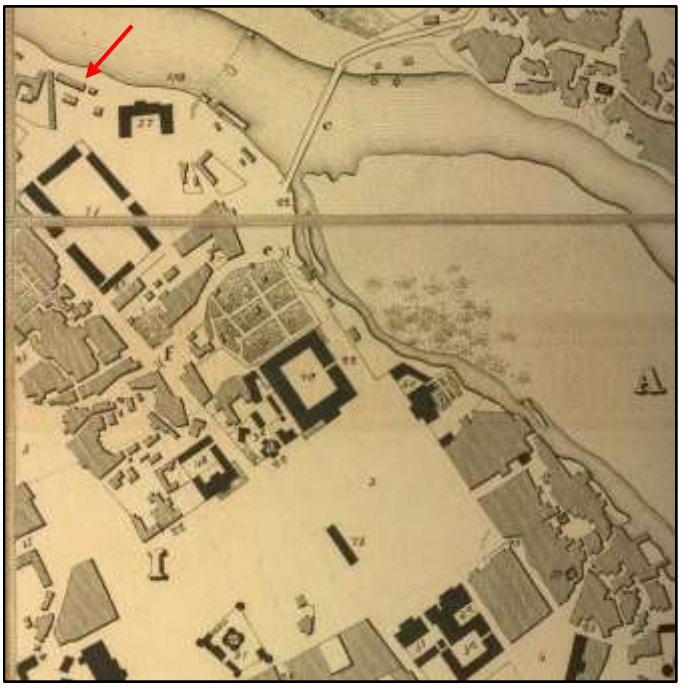
1844 წლის გეგმაზე ჩანს საინჟინრო სამმართველოს შენობა (№49), მესანგრეთა ბატალიონის ყაზარმა (№71), კავკასიის სამხედრო ოლქის საარტილერიო ჯარების მეთაურის სამმართველოსა და შტაბის შენობა (№57); გოლოვინის გამზირის განაშენიანება ჯერ კიდევ საკმაოდ ამორფულია. უკვე გამოკვეთილია მესანგრეთა (№19, Сапёрная დღეს თაბუკაშვილის) ქუჩის მიმართულება. ყალიბდება ბარიატინსკის ქუჩა (№22, დღეს გ. ჭანტურიას ქ.), გამოკვეთილია ინჟინრის, დღეს ვირსალაძის (ასევე №22) ქუჩა. ჩანს ლაბორატორიის (№21) ქუჩა – შემდგომში მესანგრეთა შესახვევი (Сапёрный пер.) დღევანდელი ბროსეს (большая водовозная) ქუჩის ნაწილი, მტკვარზე ჩანს დროებითი, ე.წ. ინჟინრის ხიდი.

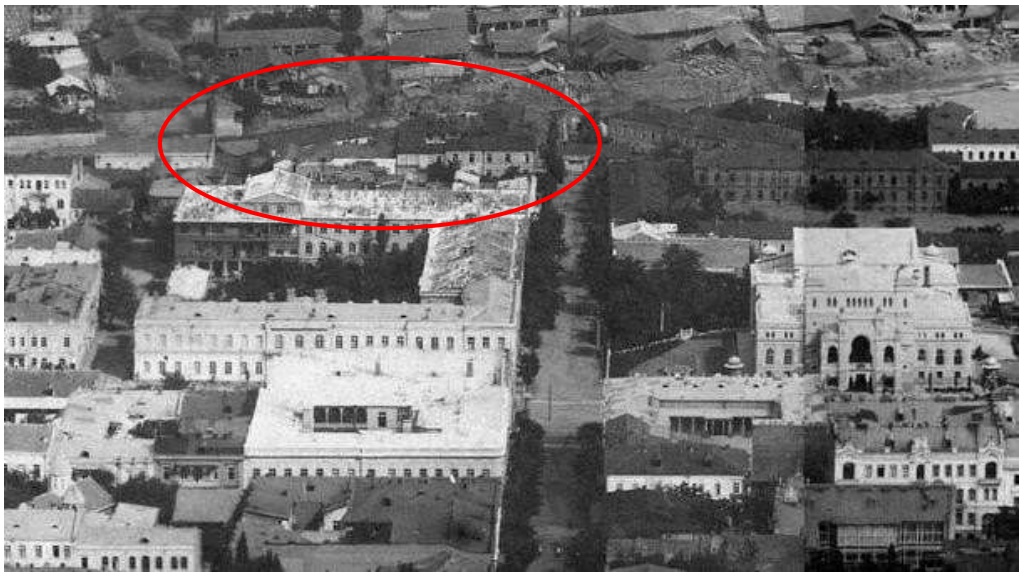
აღნიშნული შენობები სახასიათო დიაგონალური მოხაზულობით ასევე იკვეთება ქ. თბილისის XX საუკუნის ფოტო-პანორამაზე. შენობები მტკვრის მხარეს არსებული კლდის ნაწილზე სართულებად ვითარდება, ხოლო ბროსეს ქუჩის მხარეს გამავალი ეზოს სივრცეში ორსართულიანია.
