თქვენი 2022 წლის 14 ივნისის N2684 მომართვის პასუხად გიგზავნით ქ. თბილისში, დ. აღმაშენებლის გამზ. N164-ში მდებარე შენობისა და მის ტერიტორიაზე არსებული ნაგებობების სახელოვნებათმცოდნეო კვლევას.

ქ. თბილისი, დ. აღმაშენებლის გამზ. №164-ში მდებარე შენობისა და მის ტერიტორიაზე არსებული ნაგებობების ისტორიულ-არქიტექტურული კვლევა და რეკომენდაციები ჩასატარებელ სამუშაოებზე

ქ. თბილისი

2022

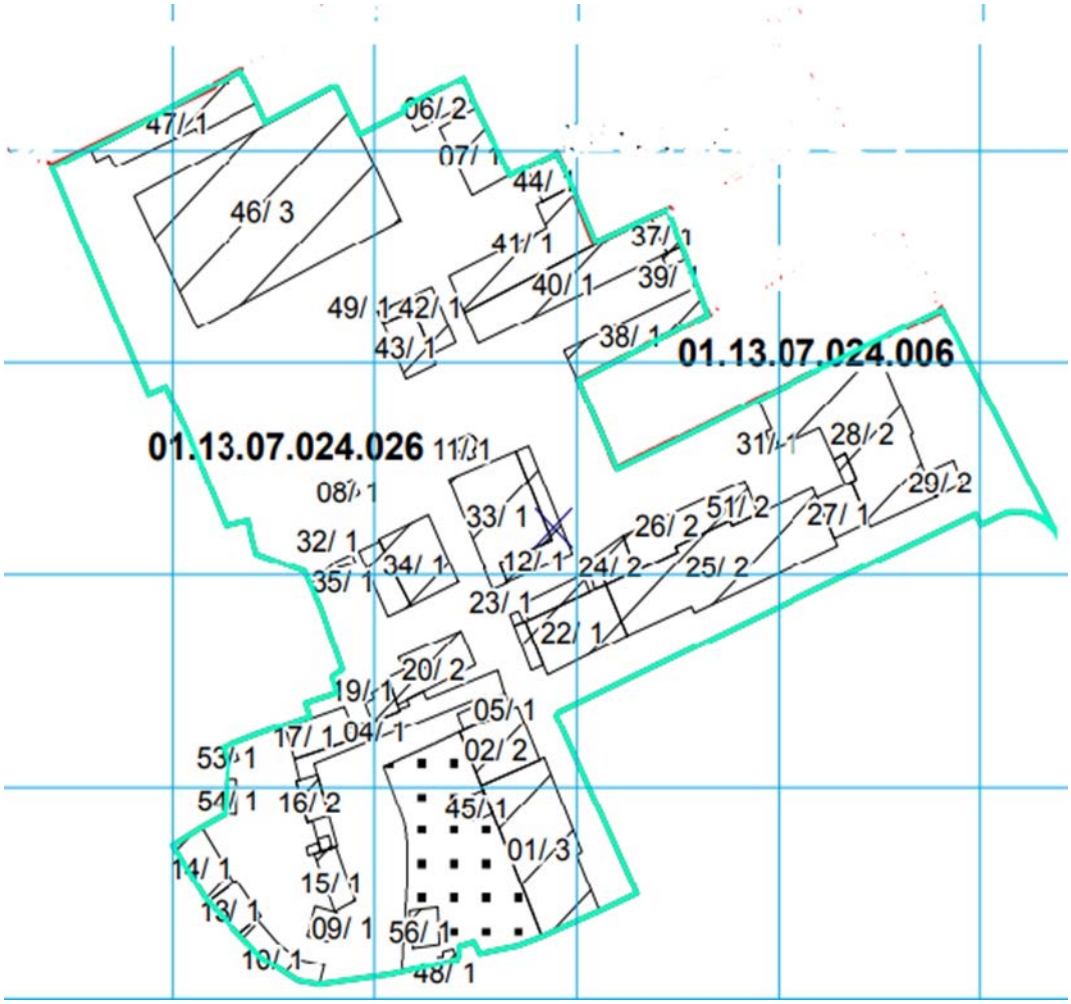
პირველადი სურათის აღდგენა, თუ სად რამდენი შენობა იდგა, საარქივო მასალის მიხედვით ვერ ხერხდება, საარქივო ფოტოზე რამდენიმე შენობაა აღბეჭდილი. მათ შორის მტკვრის ქვედა მონაკვეთში არსებული რამდენიმე მცირე ზომის შენობა,

რომელიც სავარაუდოდ საავტომობილო მაგისტრალის გაყვანის დროს უნდა დაენგრიათ და ტერიტორიის ქვედა მონაკვეთში არსებული სამსართულიანი შენობა, რომელიც დღესაც დგას.

გარდა ამ მწირი ინფორმაციისა არაფერი დამადასტრებელი მასალა გვაქვს თუ რა ტიპის შენობები იდგა ტერიტორიაზე, თუმცა ვიზუალური დათვალიერებით, რამდენიმე მათგანის "სიძველით" კომპლექსის ისტორიული მეხსიერების აღდგენაა შესაძლებელი.
