# განაშენიანების ისტორიულ-არქიტექტურული კვლევა
## თბილისი
## ალაზნის, არმაზის, არარატის ქუჩებით და ალაზნის შესახვევით შემოფარგლული კვარტალი

საკვლევი არეალის ისტორიული განაშენიანების სივრცულ-გეგმარებითი სტრუქტურის გამოკვეთა; ისტორიული განაშენიანების განვითარებისა და ტენდენციების ანალიზი; მხატვრულ-ისტორიული მნიშვნელობის შეფასება; საკვლევი არეალის ძირითადი მახასიათებლების და კრიტერიუმების განსაზღვრა. რეკომენდაციების შემუშავება ახალმშენებლობისათვის.

შ პ ს
„ძველი უბანი“
დეკემბერი
2018

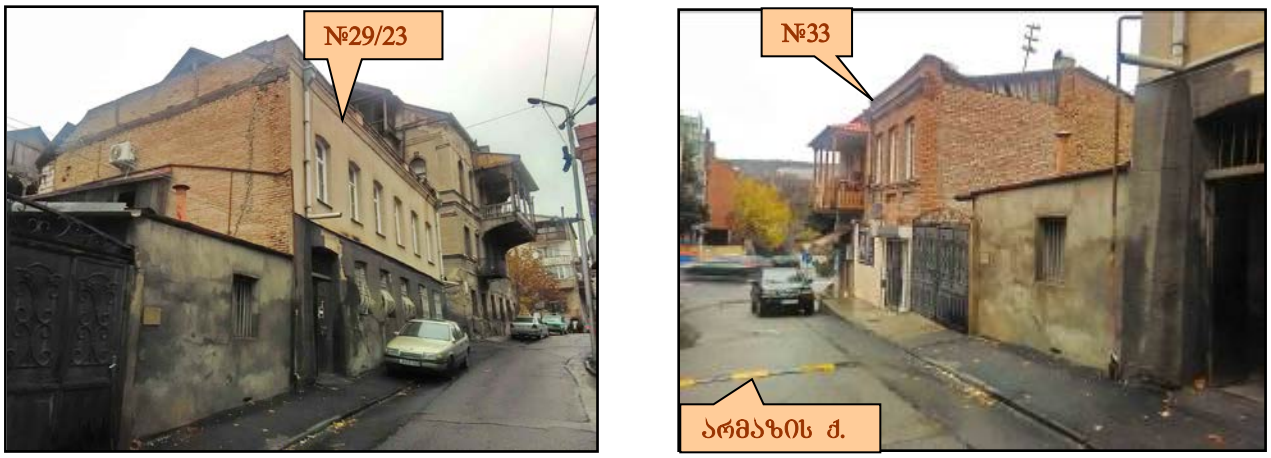
№6 არქიტექტურული ძეგლი, №9 არქიტექტურული ძეგლი 2018წ.

არარატის ქუჩა არმაზის ქუჩის გადაკვეთასთან იწყება მსხვილმასშტაბიანი სამსართულიანი საცხოვრებელი სახლით. ეს სახლი XIXს-ის შუა პერიოდშია აგებული. მოპირდაპირე კუთხეში ორსართულიანი საცხოვრებელი სახლია №29/23 მარტივი საფასადო ასახულობით. შემდეგ ქუჩის მდორე აღმართის პერიმეტრს მიუყვება მარტივფასადებიანი, ერთ-ორსართულიანი საცხოვრებელი სახლები. ორი მათგანი ქუჩისკენ ხის კიდული აივნით გამოდის. მათ შორის №6 არქიტექტურული ძეგლია. ასევე ძეგლია სახლი №9 კლასიცისტური ფასადით.

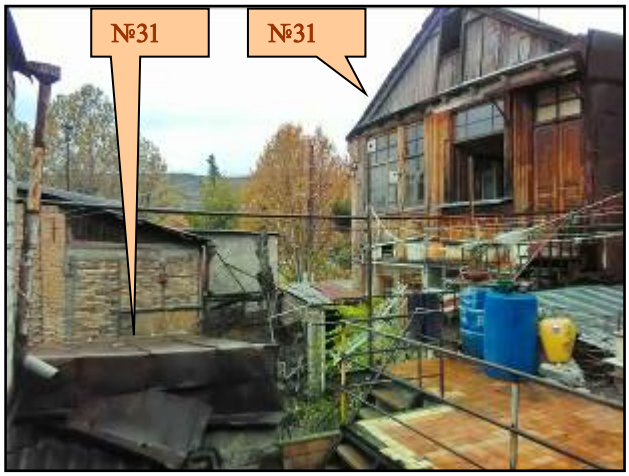
ჭიშკარი არმაზის ქუჩიდან

ორსართულიანი სახლი, საკმაოდ დამრეცი ორქანობიანი კრამიტის სახურავით (ზოგან დამატებულია თუნუქი) დგას არმაზის ქუჩიდან მოშორებით, ეზოს სიღრმეში №31, ს/კ 01.17.01.069/007. აგებულია „ქართული” და „რუსული” აგურის ნარევი წყობით. გრძივი ფასადის ხედი, მარტივი მართკუთხა სარკმლებით, ჩანს ალაზანის ქუჩიდან. ხის ფრონტონიანი მოკლე ფასადი არმაზის ქუჩისკენაა დამხრობილი და გამოდის წაგრძელებულ ეზოში. არმაზის ქუჩიდანვეა ეზოში შესასვლელი ხის უბრალო ჭიშკარი.

ეზოს ფასადის ორთავე სართულზე ხის აივნები იყო მოწყობილი. აივნის თავდაპირველი ელემენტები დაკარგულია და შემორჩენილია მხოლოდ ხის მძლავრი ლავგარდანი მეორე სართულის შემინულ და გადაკეთებულ აივნის თავზე. პირველი სართულის საფასადო სახე მთლიანად გადაკეთებულია.

ნაგებობის გარკვეული ნაწილი გადაკეთებულია და დაკარგული აქვს თავდაპირველი სახის მხატვრული ღირებულება. ინტერიერში ღირებული არაფერია შემორჩენილი.

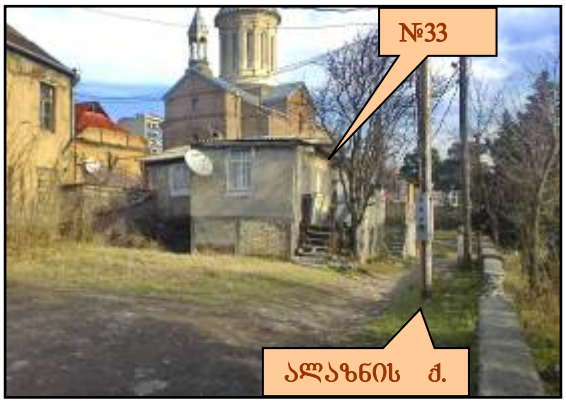
ჰიშკარი არმაზის ქუჩიდან

ალაზნისა და არმაზის ქუჩების კუთხეში, ბარათაშვილის აღმართის ბოლოს, სომხური ეკლესიის პირდაპირ დგას ერთსართულიანი შენობა, მაღალი სასარდაფო სართულით არმაზის ქ. მხრიდან, საიდანაც იგი ორსართულიანად აღიქმება №33, ს/კ 01.17.01.069/003.

თავდაპირველად აქ უნდა მდგარიყო რიყის ქვით და „ქართული” აგურით ნაგები, ორქანობიანი ნაგებობა, როგორც ეს ჩანს 1860-იანი წწ-ის ფოტოზე. XIX ს-ის ბოლოს შენობის აღმ. ფრთა გადააკეთეს და „რუსული” აგურით ააგეს, ეპოქისთვის დამახასიათებელ ფასადიანი მრუდწრეთარგიანი სარკმლებით, აგურის წყობის ჩაძირული მართკუთხა სახეებით, საფეხურიანი ლავგარდანით და მოკლე კიდული აივნით ცენტრში. სახლს ჰქონდა ხის გრძელი აივანი ალაზნის ქუჩიდან. შემდგომი გადაკეთებებით (XX ს. II ნახ.) ეს აივანი ამოშენდა და დამახინჯდა ბეტონის სხვადასხვა მოცულობებით. ასევე უსახო მოცულობები გაუჩნდა ნაგებობას (მინაშენების სახით) დასავლეთის მხრიდან.

ამჟამად ნაგებობა წარმოადგენს სხვადასხვა მასალით შეკოწიწებულ უსახო კონგლომერატს. ერთადერთი ღირებული ნაწილია ფასადის მონაკვეთი არმაზის ქუჩიდან და ინტერიერში არსებული კამაროვანი და თაღოვანი სივრცე.

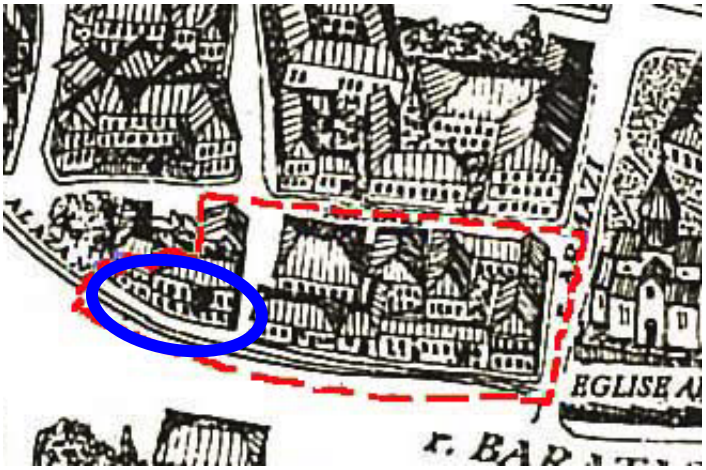
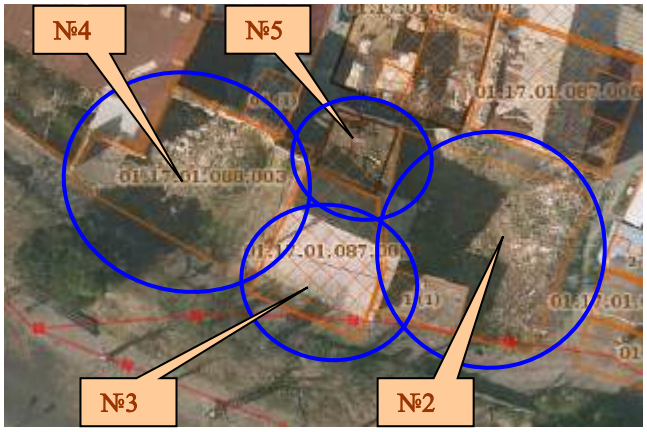
აქ ალაზნის ქუჩის პერიმეტრზე იდგა ერთსართულიანი სახლი მაღალ ცოკოლზე, რომელიც ამჟამად თითქმის მთლიანად დანგრეულია და შემორჩენილია მხოლოდ ჩრდილოეთ მხარეს ცალკე მდგომი აგურის წყობის კედელი.

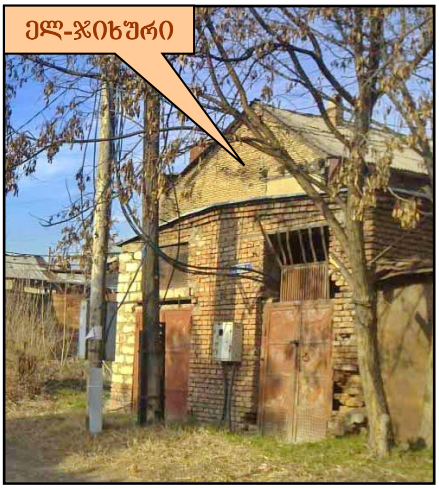
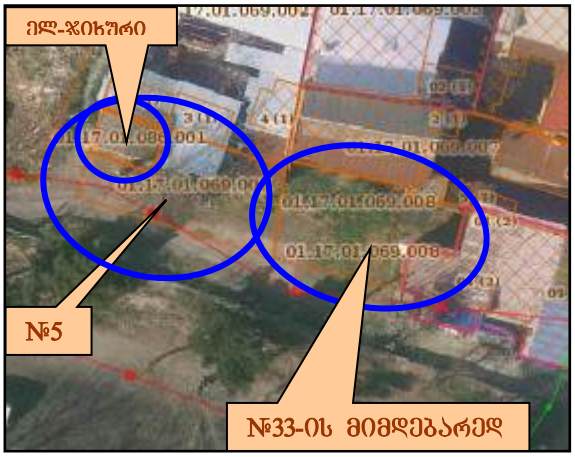
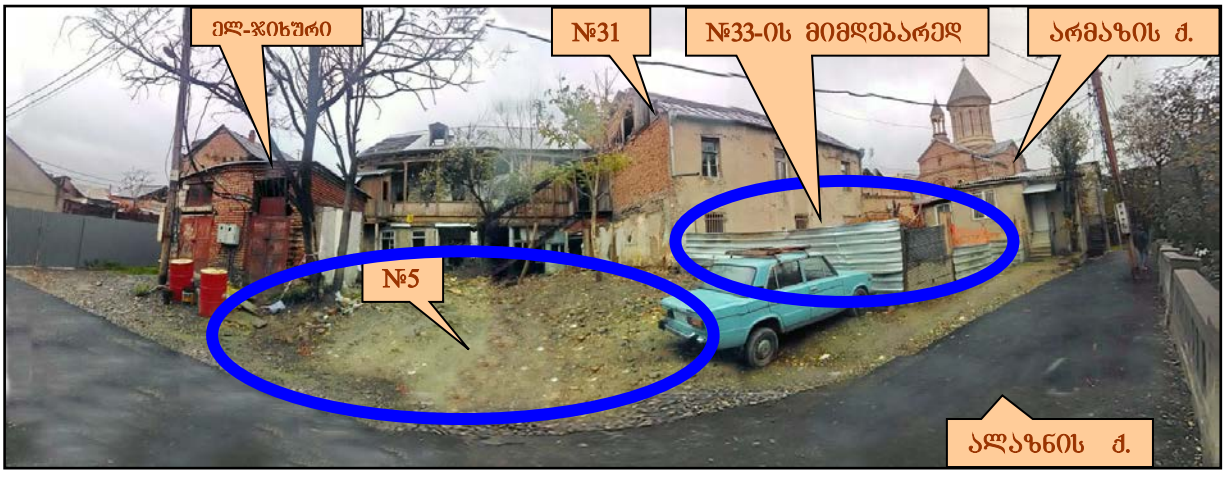
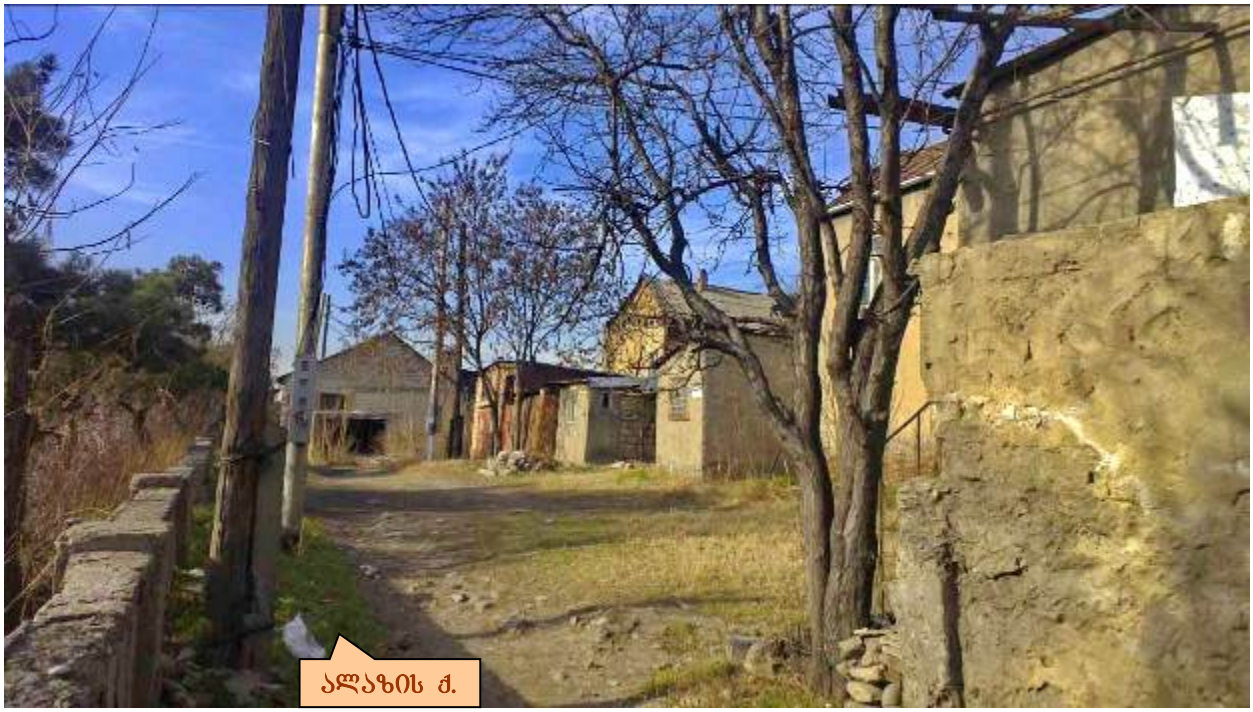
ალაზნის ქუჩის ამ ნაწილში პერიმეტრზე იდგა არქიტექტურული თვალსაზრისით ნაკლებად ღირებული რამდენიმე მცირე ნაგებობა. ამჟამად დანგრეულია. ამ ნაკვეთების მისამართებია – ალაზნის შესახვევი №5-ის მიმდებარედ ს/კ 01.17.01.069/009 და არმაზის ქ. №33-ის მიმდებარედ ს/კ 01.17.01.069/008. ბოლო ნაკვეთი შემოღობილია. ალაზნის შესახვევში დგას ელექტრო ჯიხური ს/კ 01.17.01.086/001.

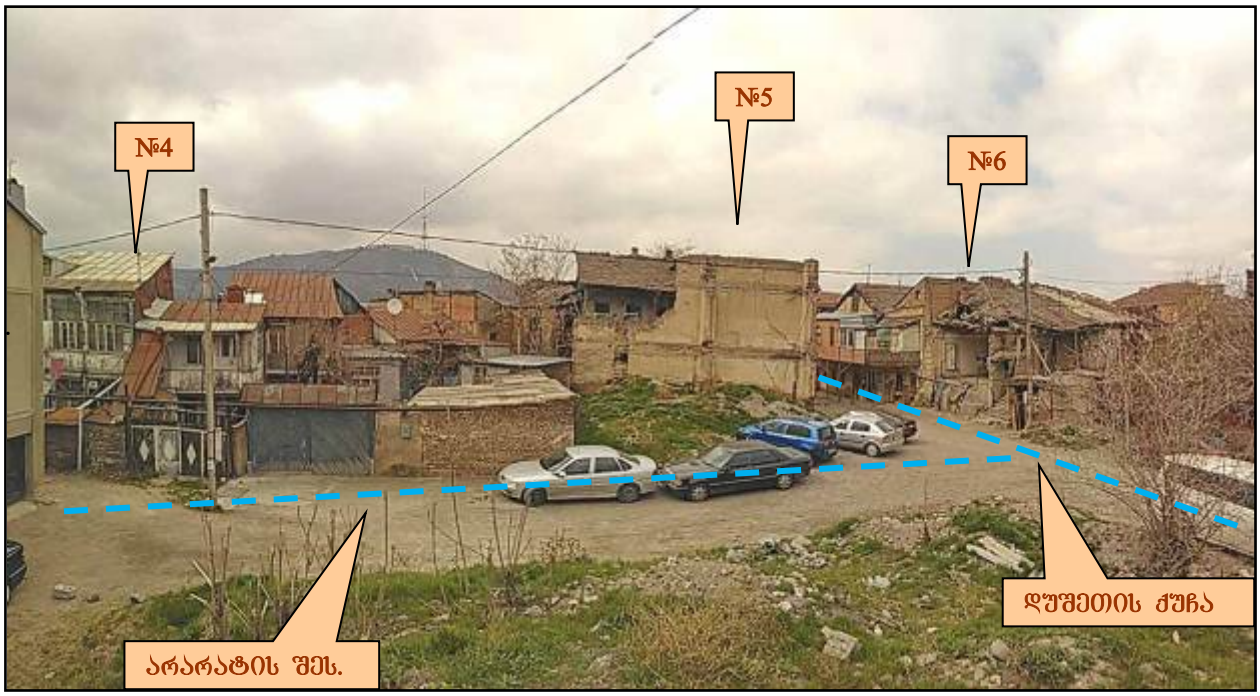
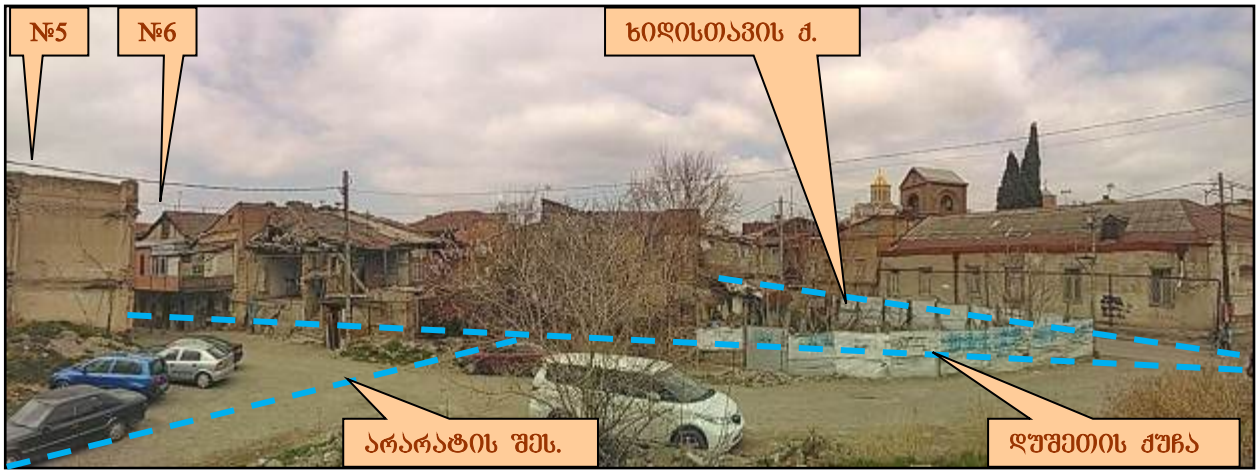
ᲓᲣᲨᲔᲗᲘᲡ ᲭᲣᲮᲐ, 2017წ.

**ᲓᲣᲨᲔᲗᲘᲡ ᲭᲣᲮᲐᲖᲔ** ამჟამად მიმდინარეობს №5 სახლის რეკონსტრუქცია. ლუწრიცხვებიან მხარეს ორსართულიანი საცხოვრებელი სახლების საინტერესო განაშენიანებაა, თუმცა გვიანდელი მინაშენებით დამახინჯებულია მათი არქიტექტურული სახე.
