განმარტებითი ბარათი

ქ.თბილისი, აბანოთუბანი, ჭრელი აბანოს რესტავრაციის პროექტი

არსებული ფოტოები
დაზიანების ჩვენებით

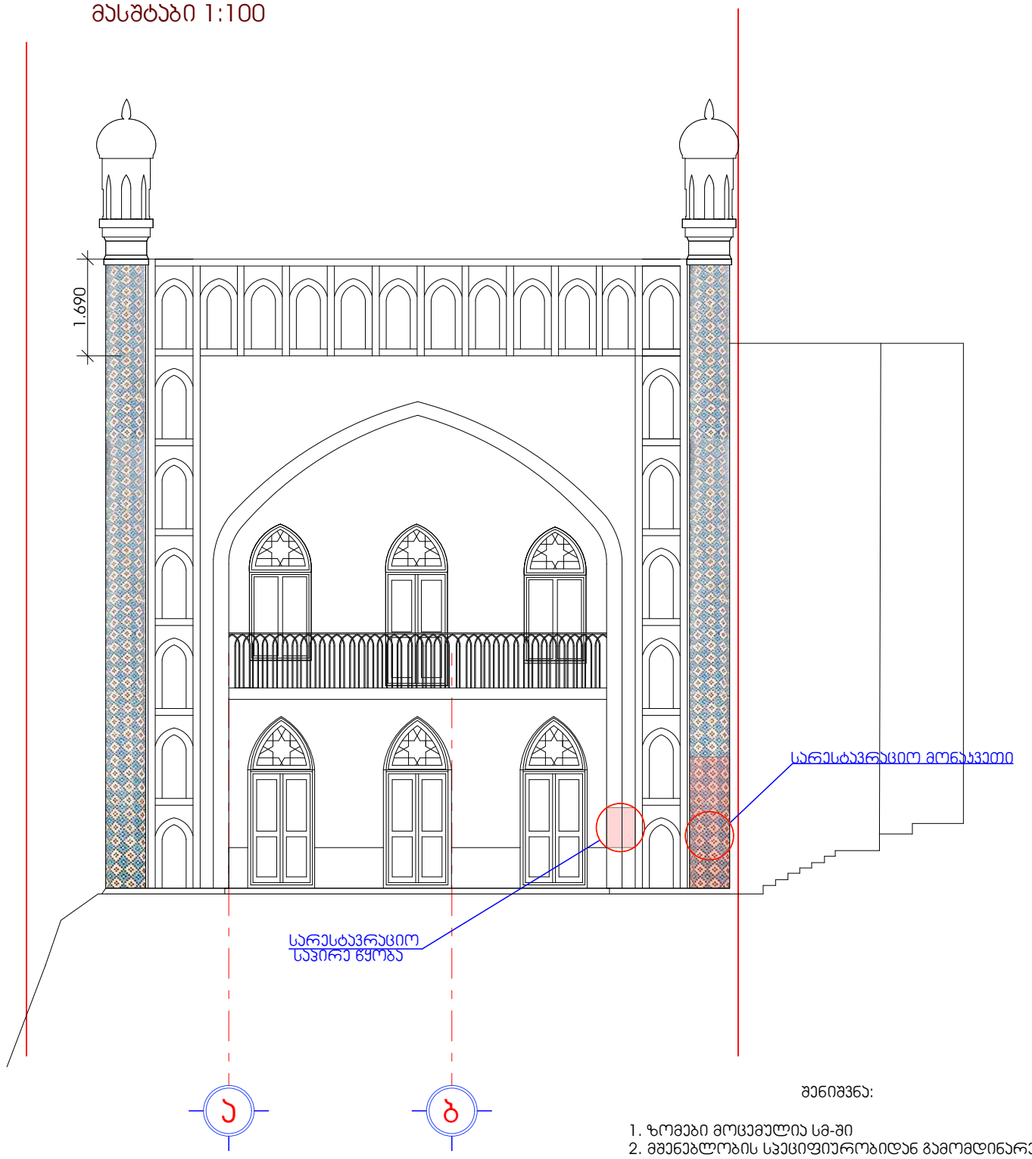
მთავარი ფასადი

ჭრელი აბანოს მთავარი ფასადის მარჯვენა ბურჯზე 2023 წლის მარტში გაჩნდა ვერტიკალური ბზარები საპირე წყობაზე. შედეგად ატკეჩილია საპირე წყობის მოჭიქული ნაწილი (შორენკეცები) და დეფორმირებულია საპირე წყობა. ყოველივე ეს საფრთხეს უქმნის როგორც ძეგლის მდგრადობას ასევე ტურისტების უსაფრთხოებას. პირველ რიგში საჭიროა პროექტში და ფოტოსურათებზე მითითებულ ადგილებზე მოეწყოს ზონდაჟი კედლის მცირე ფართობზე (20X20სმ) - სავარაუდო დაზიანების დასაზუსტებლად. მხოლოდ ამის შემდეგ შესაძლებელი იქნება დაზუსტებით და პროფესიონალურად რესტავრაციის მეთოდის შერჩევა და განხორციელება - არქიტექტორ რესტავრატორის მეთვალყურეობის ქვეშ.

გთხოვთ, მოგვცეთ უფლება პრევენციის მიზნით პროექტში და ფოტოსურათებზე მითითებულ ადგილებში გაკეთდეს ზონდაჟი, შემდგომი შესწავლის და რესტავრაციის მიზნით. დაზიანებული შორენკეცები აღდგება შესაბამისი ტექნოლოგიის გამოყენებით. შორენკეცების დამზადების ტექნოლოგიური პროცესი საკმაოდ რთული და შრომატევადი საქმიანობაა. საუკეთესო შედეგი (ფერის ორიგინალთან იდენტურობის თვალსაზრისით) მიიღწევა მრავალი ცდის შედეგად.

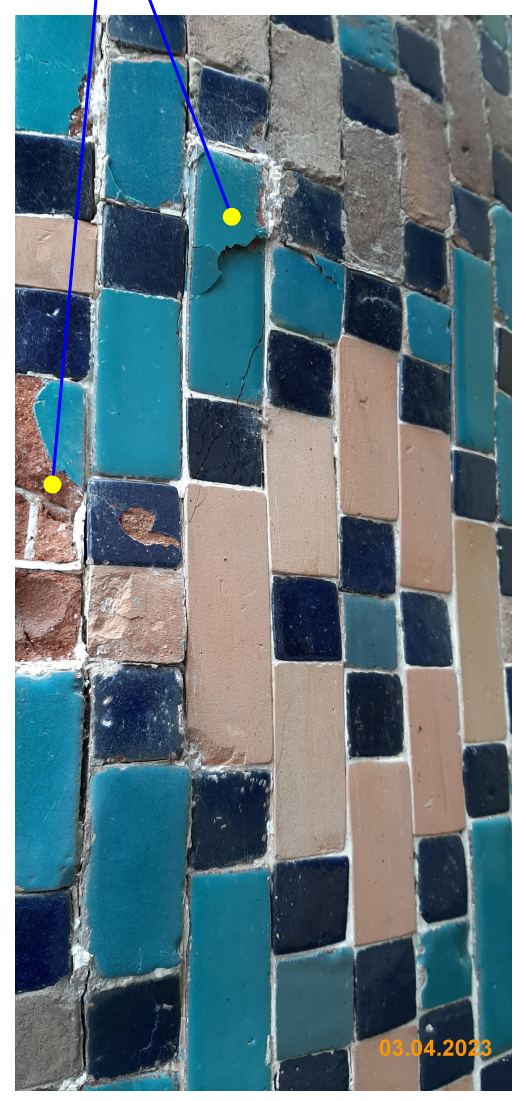
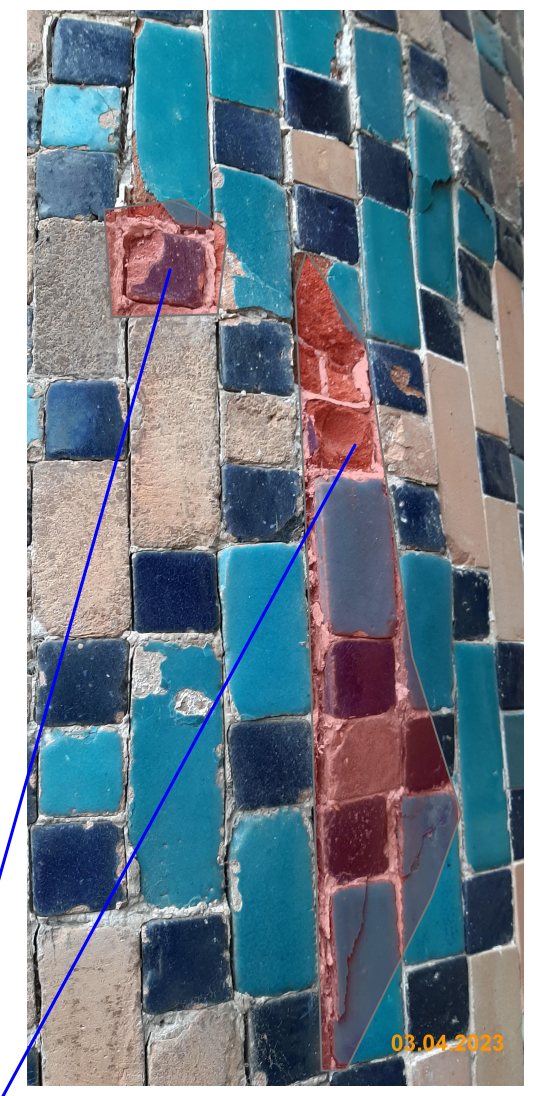
დაზიანებული და
აღსადგენი მორენაკეცები
