ქ. თბილისში, კ. აფხაზის (ყოფ. ლესელიძის) ქ. №29-ში მდებარე შენობისა და მიმდებარე განაშენიანების არქიტექტურულ-მხატვრულ თავისებურებათა შეფასება და ანალიზი და რეკომენდაციები განსახორციელებელ სამუშაოებზე

თბილისი

2019

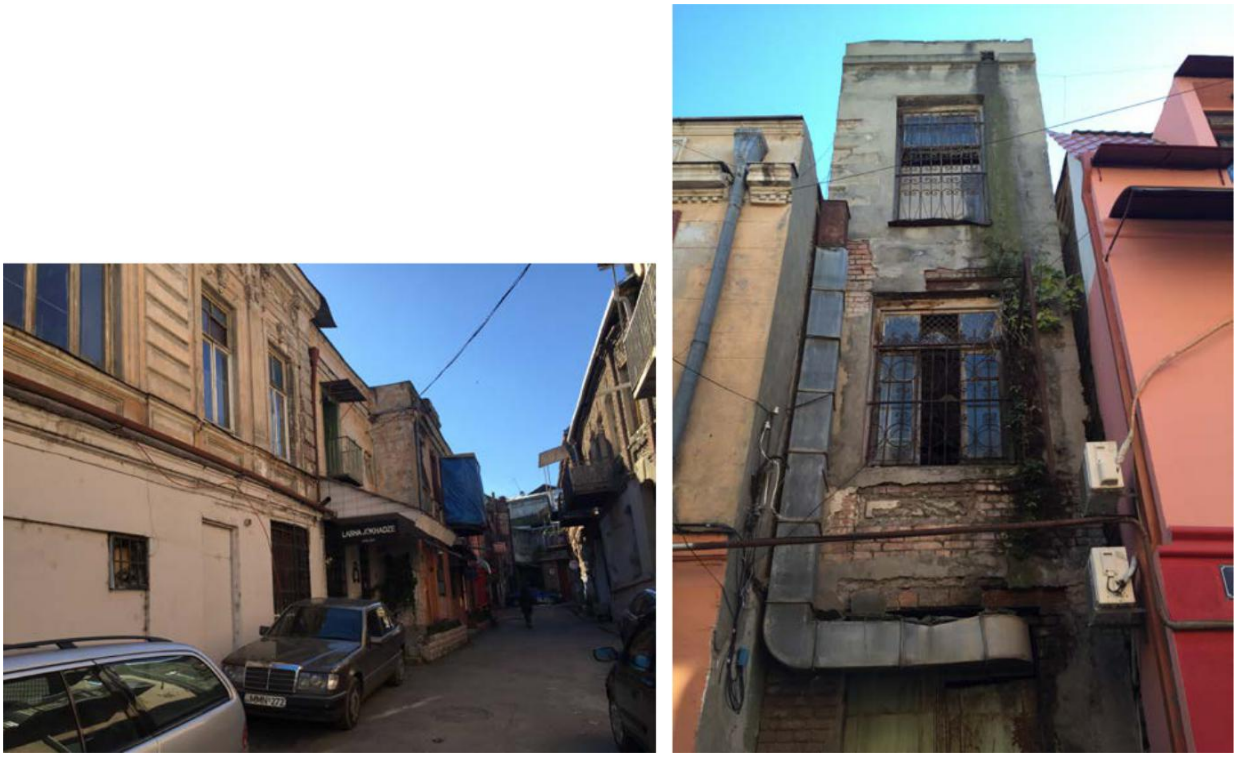
კოტე აფხაზის ქ. №29. ფასადის დეტალი

ორსართულიანი, ე.წ რუსული აგურით ნაგები შენობა, დამჯდარი პროპორციით გამოირჩევა, რომელიც ორგანულად ეწერება ქუჩის საერთო განაშენიანებაში. სტილისტურად ფსევდო კლასიცისტურ ყაიდაზე ნაგები შენობა, ერთიანი მხატვრული კომპოზიციით გამოირჩევა, რომელიც წონასწორობის პრინციპზე იგება. ორივე ქუჩაზე გამავალი ფასადი იდენტურადაა გაფორმებული. პირველ სართულზე განიერი და მაღალი სწორკუთხა ღიობები იხსნება. მათი შუაკედლისები სრულიად სადად არის გადაწყვეტილი. მეორე სართულის კედლის ძირითად ზედაპირს ანაწევრებს სწორკუთხა მოხაზულობის ფანჯრები. ღიობები ნალესობაში ამოყვანილი დეკორატიული მოჩარჩოებით იმკობა:
განიერი პროფილირებული ჩარჩო, ზემოთ ორნამენტული საჭექი ქვის იმიტაციით შემკობილი. ხოლო ფანჯრის ღიობის ქვემოთ მართკუთხა თაროებია განთავსებული.

II სართულის შუაკედლისები კორნთული ორდერის კაპიტელიანი კანელურებიანი პილასტრებით არის გაფორმებული, რმელიც ფაქტიურად ვერტიკალურ აქცენტებად ანაწვრებს ფასადის საერთო კომპოზიციას. შენობის კუთხეები რუსტით არის ფლანკირებული, რომელიც ერთგვარად კრავს კიდეც საერთო კომპოზიციას.

II სართულია ფანჯრის ღიობებს ზემოთ პროფილირებული სარტყელი მიუყვება, რომელიც ლავგარდანამდე ორნამენტულ ფრიზს ქმნის. სწორედ მასზეა განთავსებული ძლიერი მხატვრული აქცენტები - მცენარეული ორნამენტებით გაფორმებული მართკუთხა არეები და განედლებული კონსოლები. კონსოლებს "დაყრდნობილია" სადათ პროფილირებული, დეკორატიულ ლილვიანი ლავგარდანი, რომელიც ასრულებს კიდეც ფასადის საერთო კომპოზიციას.

- კულტურული მემკვიდრეობის შესახებ კანონის თანახმად, მოხდეს შენობის რესტავრაცია, სარესტავრაციო მეთოდოლოგიის სრული დაცვით. სასურველია სარესტავრაციო პროექტი განხორციელდეს რესტავრატორის მიერ (რესტავრაციის სრული მეთოდოლოგიის დაცვით განხორციელდეს სარესტავრაციო სამუშაოები. აღდგენილ იქნას ფასადის დაზიანებული დეტალები თუ ელემენტები;)
- როგორც კვლევამ აჩვენა, შენობის ინტერიერი და შიდა გეგმარებითი სტრუქტურა საფუძვლიანად არის გადაკეთებული. შესაბამისად საპროექტო სამუშაოების დაგეგმვისას მეტნაკლები “თავისუფლება” დასაშვებია;
- სასურველია შენარჩუნებულ იქნას ატრიუმი, როგორც შენობის მნიშვნელოვანი კომპომპონენტი. შესაბამისად შესაძლებლად მიგვაჩნია ატრიუმის უკანა მხრიდან “გახსნაც”, რაც სივრცობრივ აქცენტს შექმნის და ერთგავარად “შეამსუბუქებს” საერთო მასას,;

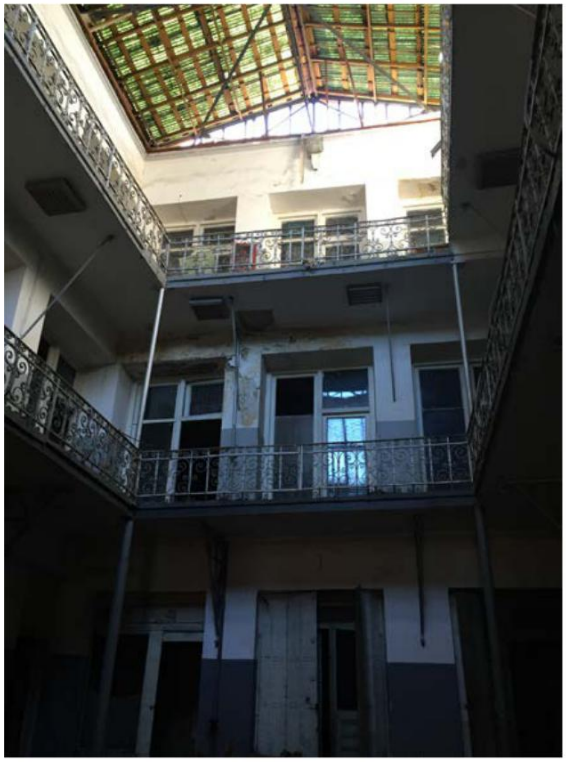
კოტე აფხაზის ქ. №29. ინტერიერი. დეტალი

საკმაოდ მსხვილმაშტაბიან შენობაში მოხვედრა, კოტე აფხაზის ქუჩის მხრიდან არსებული ჭიშკარიდან არის შესაძლებელი, საიდანაც საკმაოდ საინტერესო გადახურულ შიდა ეზოში ვხვდებით. მართკუთხა ფორმის შიდა ეზო სამსართულიანია, რომელიც ლითონის, საკმაოდ უხეში ნაკეთობის მცენარეულელემენტებიანი მოაჯირით იხსნება. სწორედ შიდა ეზოს გარშემო

შენობის დათვალიერების შედეგად, ნათლად ჩნდება, რომ შენობის შიდა გეგარება მის ფუნქციასთან მაქსიმალურ შესაბამისობაშია მოყვანილი (შენნობაში ბოლო დრომდე სამხედრო სამკერვალო ოყო განთავსებული). ინტერიერში არანაირი სიძველის ნიშანი არ ჩანს, ჭერი ერთიანი ბეტონის სხმულით არის გადახურული. საკმაოდ დიდი ზომის სივრცეები ლითონის სვეტებით გატიხრული. ღიობები იდენტური ხის მცირედპროფილირებული ალათებით აქცენტირებული. შენობის შიდა გეგმარებითი სტრუქტურა, XX ს-ის შუა ხანის ცვლილებას უნდა წარმოადგენდეს. სავარაუდოდ სწორედ ამ პერიოდშია გაჩენილი გადახურული შიდა ეზო, რომელიც მანმადე არსებული შენობის კონფიგურაციის ერთგვარ სახეცვლილებას წარმოადგენს.
