განმარტებითი ბარათი

ქ.თბილისი, აბანოთუბანი, ჭრელი აბანოს რესტავრაციის პროექტი

არსებული ფოტოები დაზიანების ჩვენებით

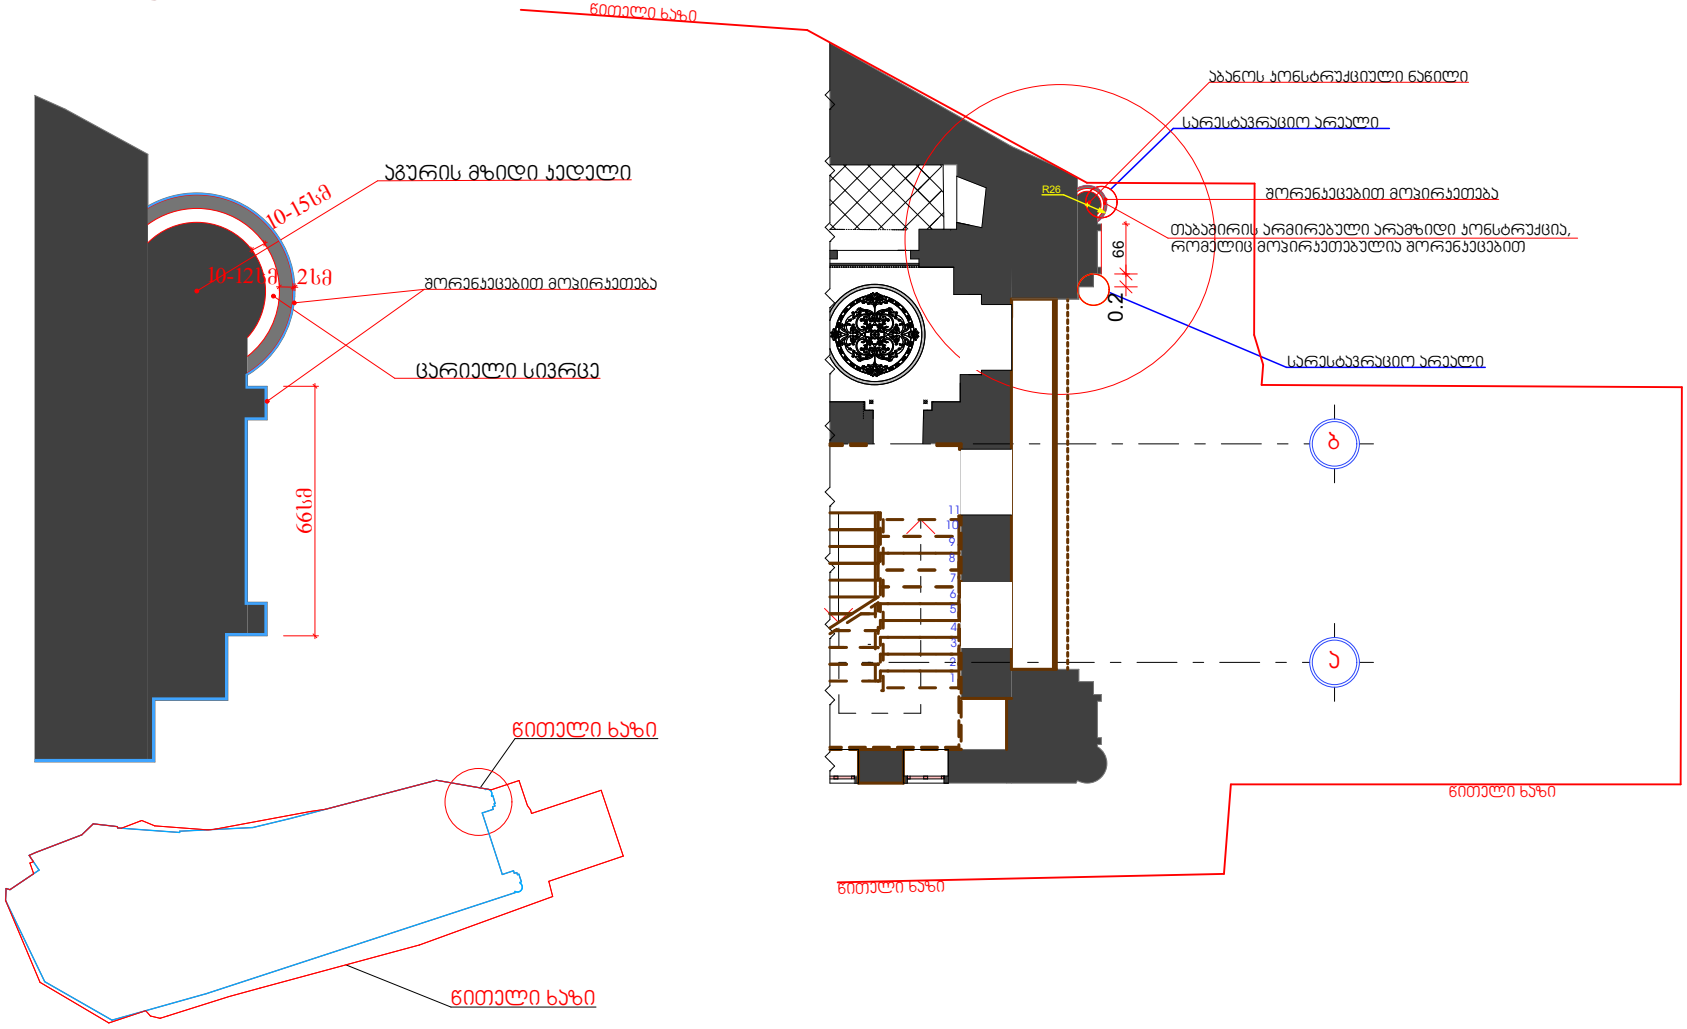
ჭრელი აბანოს გეგმის მონაკვეთი 0.000 ნიშნულზე

დაზიანებული ნახევარწრიული სვეტის შორენკეცებიანი საპირე ზედაპირი მზიდ კონსტრუქციის ნაწილს არ წარმოადგენს. ძირითადი კონსტრუქცია დაფარულია ნახევარ მილის ფორმის თაბაშირის არმირებული კარკასით. რამოდენიმე არმირებული თაბაშირის ცილინდრული სექცია ეყრდნობა ერთმანეთს რომლებიც ძირითად აგურის კონსტრუქციასთან დაკავშირებულია გლივი არმატურით. თაბაშირის ზედაპირი მოპირკეთებულია შორენკეცებით. (იხილეთ გეგმა და ფასადი)

გთხოვთ, მოგვცეთ უფლება პრევენციის მიზნით პროექტში და ფოტოსურათებზე მითითებულ ადგილებში გაკეთდეს ზონდაჟი, შემდგომი შესწავლის და რესტავრაციის მიზნით. დაზიანებული შორენკეცები აღდგება შესაბამისი ტექნოლოგიის გამოყენებით. შორენკეცების დამზადების ტექნოლოგიური პროცესი საკმაოდ რთული და შრომატევადი საქმიანობაა. საუკეთესო შედეგი (ფერის ორიგინალთან იდენტურობის თვალსაზრისით) მიიღწევა მრავალი ცდის შედეგად.

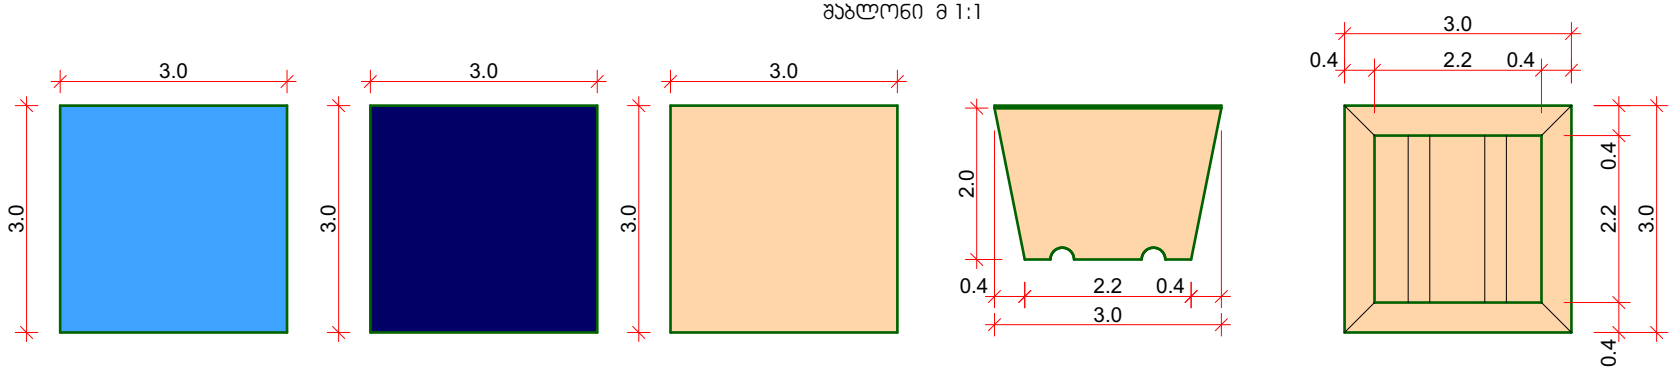
№1 შორენაჯეცი
შაბლონი მ 1:1

№1 შორენჯეცი 30მმX30მმ ფასადზე გამოყენებულია სამი ფერის ციფერი, მუქი ლურჯი და ღია აგურის ფერი

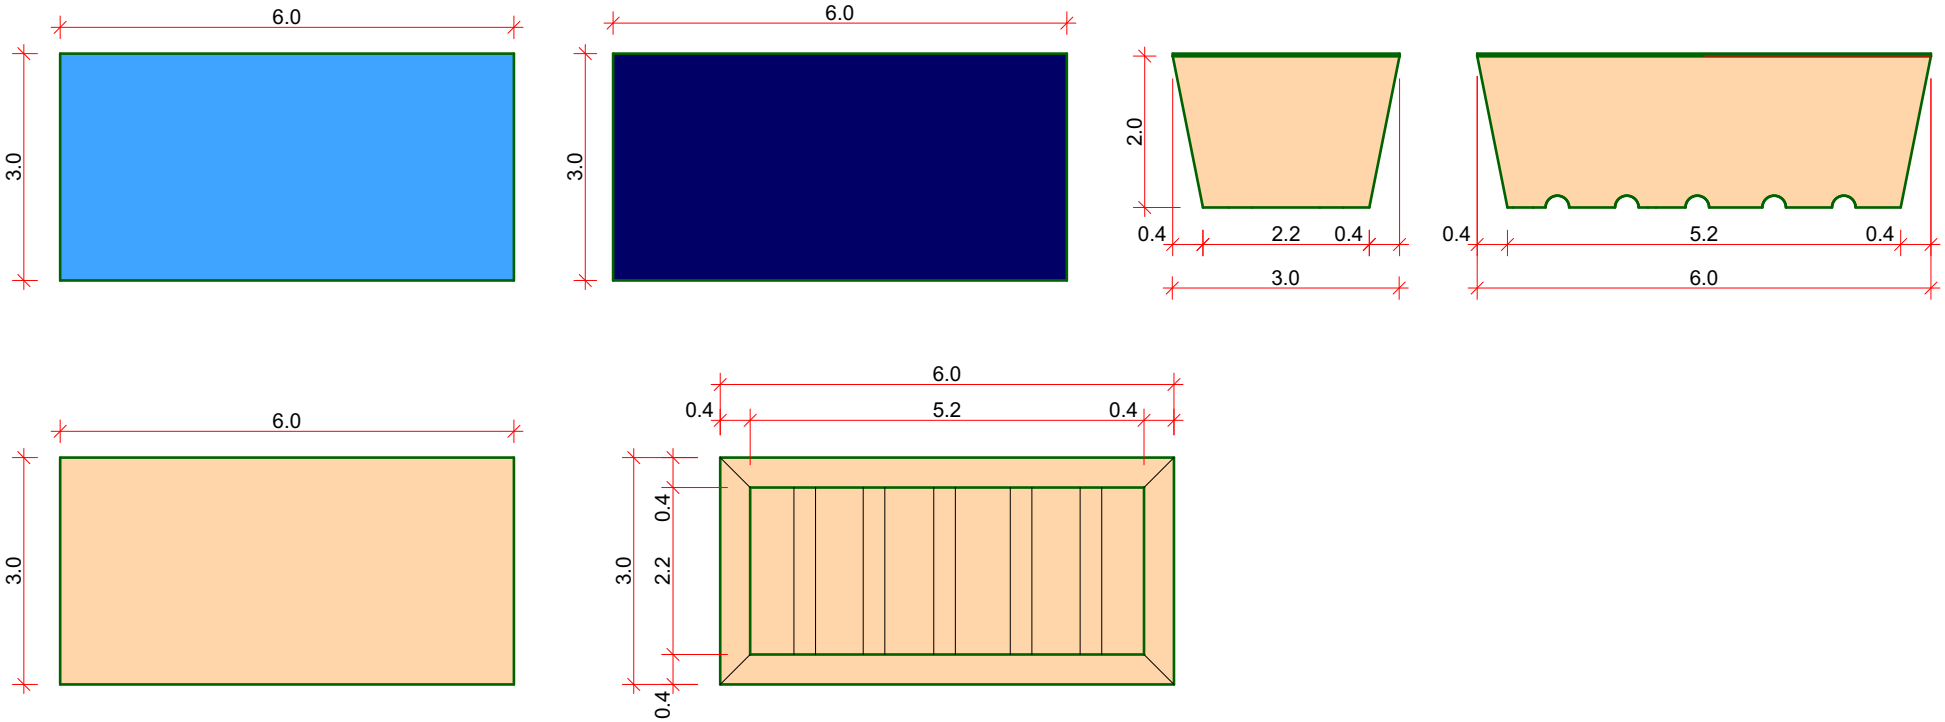
№2 შორენაჯეცი
შაბლონი მ 1:1

№2 შორენჯეცი 30მმX60მმ ფასადზე გამოყენებულია სამი ფერის ციფერი, მუქი ლურჯი და ღია აგურის ფერი

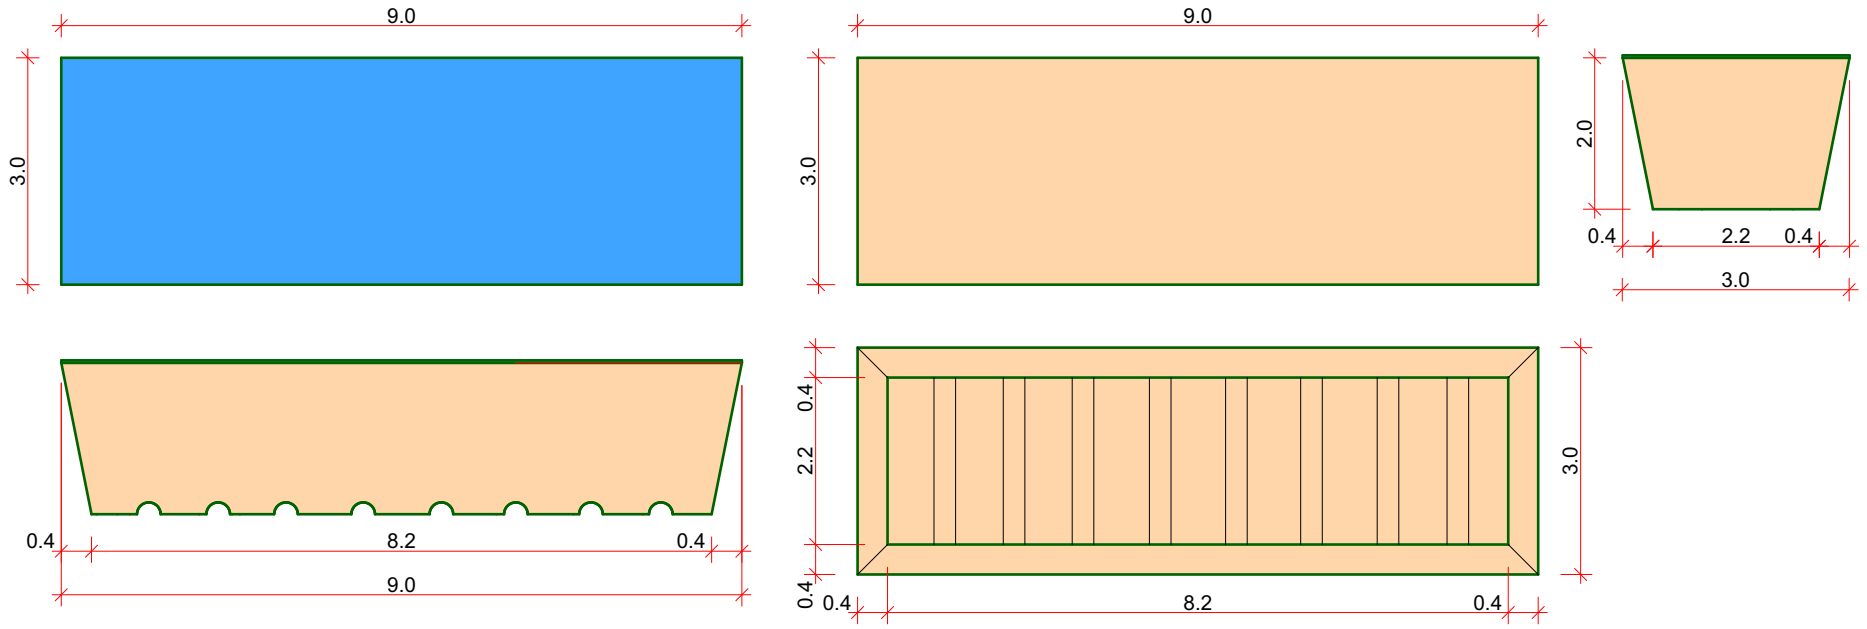
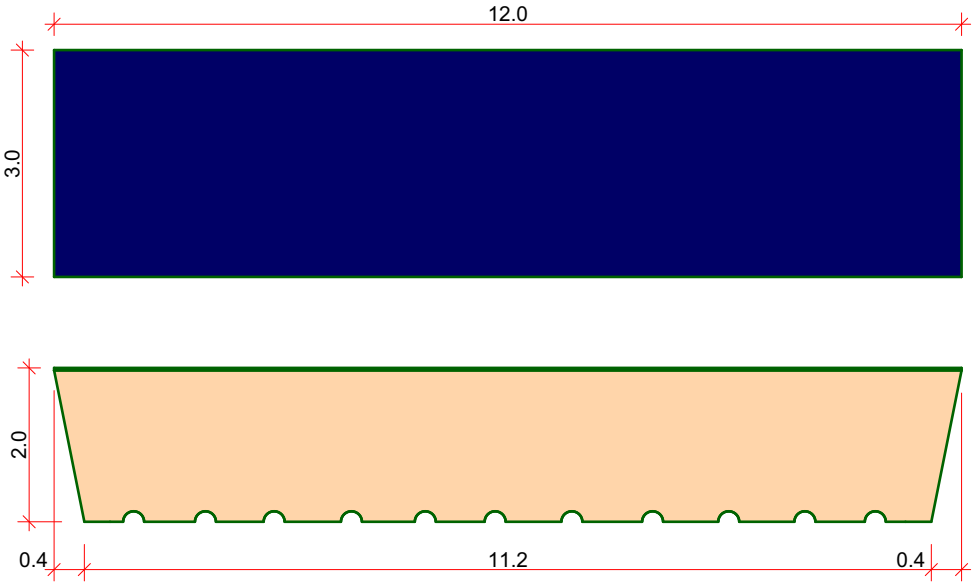
№3 შორენაკეცი
შაბლონი მ 1:1

№3 შორენჯეცი 30მმX90მმ ფასადზე გამოყენებულია ორი ფერის ციფერიდა ღია აგურის ფერი

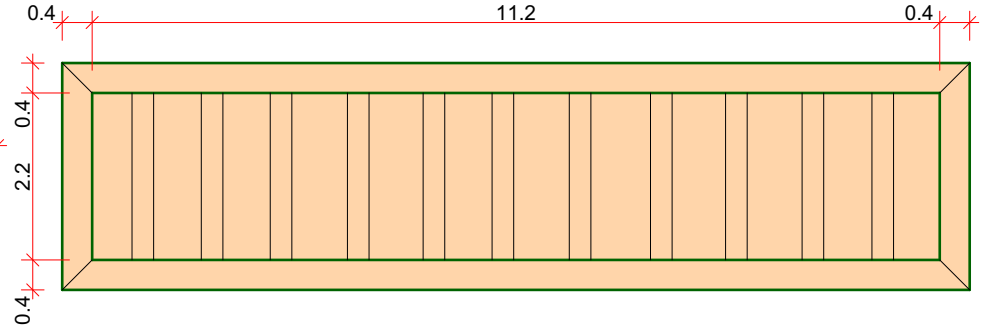
№4 შორენაკეცი
შაბლონი მ 1:1

№4 შორენჯეცი 30მმX120მმ ფასადზე გამოყენებულია მუქი ლურჯი ფერის

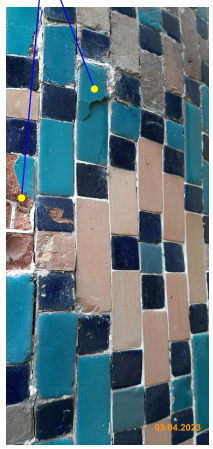
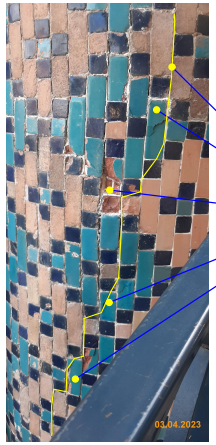
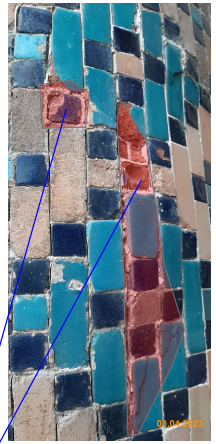
არსებული ფოტოები
დაზიანების ჩვენებით

ჭრელი აბანოს მთავარი ფასადის მარჯვენა ბურჯზე 2023 წლის მარტში გაჩნდა ვერტიკალური ბზარები საპირე წყობაზე. შედეგად ატკეჩილია საპირე წყობის მოჭიქული ნაწილი (შორენკეცები) და დეფორმირებულია საპირე წყობა. ყოველივე ეს საფრთხეს უქმნის როგორც ძეგლის მდგრადობას ასევე ტურისტების უსაფრთხოებას. პირველ რიგში საჭიროა პროექტში და ფოტოსურათებზე მითითებულ ადგილებზე მოეწყოს ზონდაჟი კედლის მცირე ფართობზე (20X20სმ) - სავარაუდო დაზიანების დასაზუსტებლად. მხოლოდ ამის შემდეგ შესაძლებელი იქნება დაზუსტებით და პროფესიონალურად რესტავრაციის მეთოდის შერჩევა და განხორციელება - არქიტექტორ რესტავრატორის მეთვალყურეობის ქვეშ.
