არქიტექტურული ძეგლის ისტორიულ-არქიტექტურული კვლევა (დანართი)

ჭრელი აბანო

აბანოს ქ. №2

შ პ ს
„ძველი უბანი“
ივნისი
2023

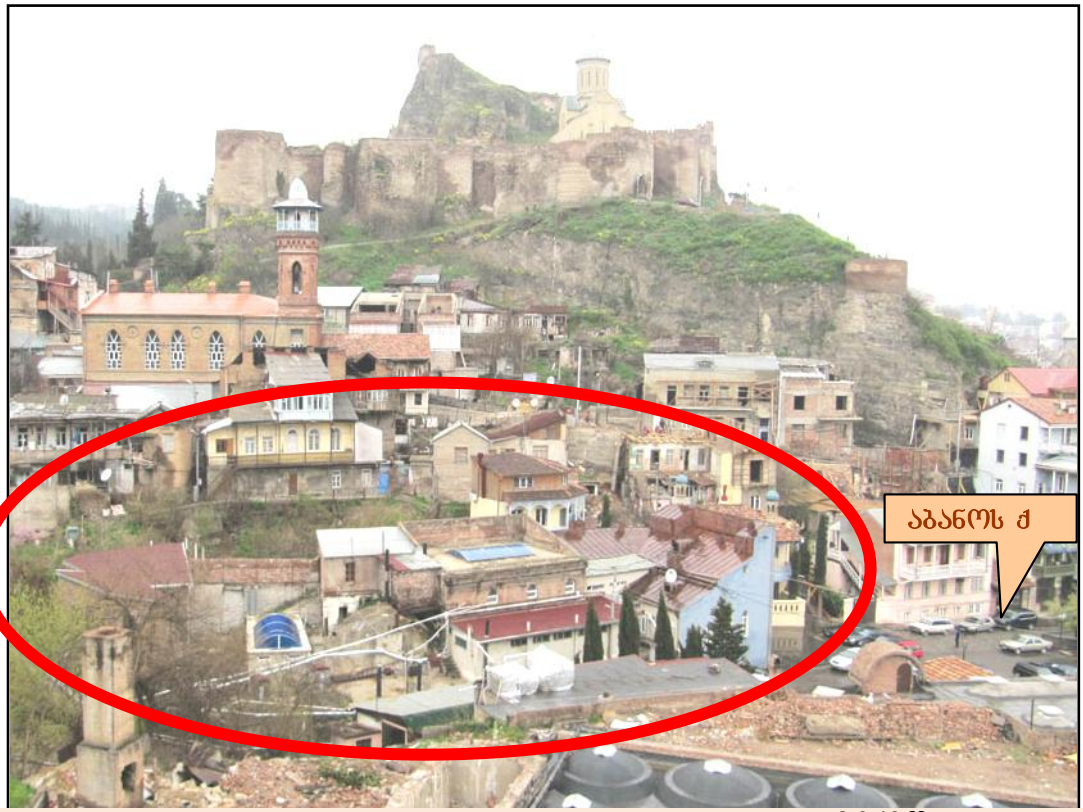
2010წ.

5. თბილისის მერიის მიერ 2011-2012 წლებში წავკისისწყლის ხეობის რეაბილიტაციის ფარგლებში მოიხსნა ბეტონის საფარი „ჭრელი აბანოს“ აღმოსავლეთ კედელთან და გამოჩნდა ისტორიული კედლის საფუძვლები. ამავე დროს მოიხსნა აბანოს კუთვნილი კიდული ნაწილი ხევისკენ აღმოსავლეთ კედელზე და აბანოს ჩრდილო პორტალის წინ მდებარე მოედნის ქვაფენილის ქვემოთ არსებული აბანოს IX ნომრის ნაწილები.

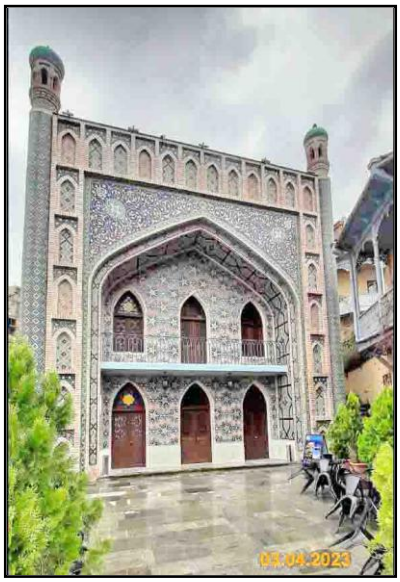
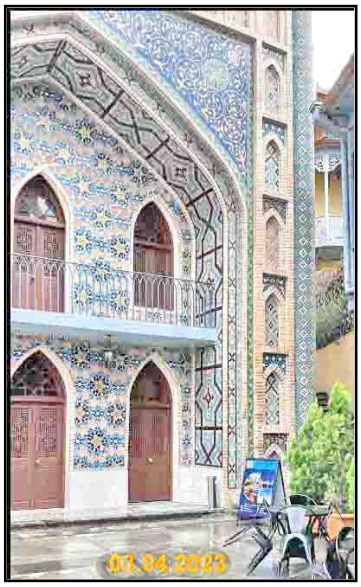
ჩრდილოეთის ფასადი, 2023წ.

პროექტი განმარტებით ბარათში აღნიშნულია, რომ „ჭრელი აბანოს“ მთავარი ფასადის მარჯვენა სვეტის საპირე წყობაზე 2023 წლის მარტში გაჩნდა შვეული ბზარები. ატკეჩილია საპირე წყობის მოჭიქული ნაწილი (შორენკეცები) და დეფორმირებულია საპირე წყობა. ყოველივე ეს საფრთხეს უქმნის როგორც ძეგლის მდგრადობას ასევე ტურისტების უსაფრთხოებას.

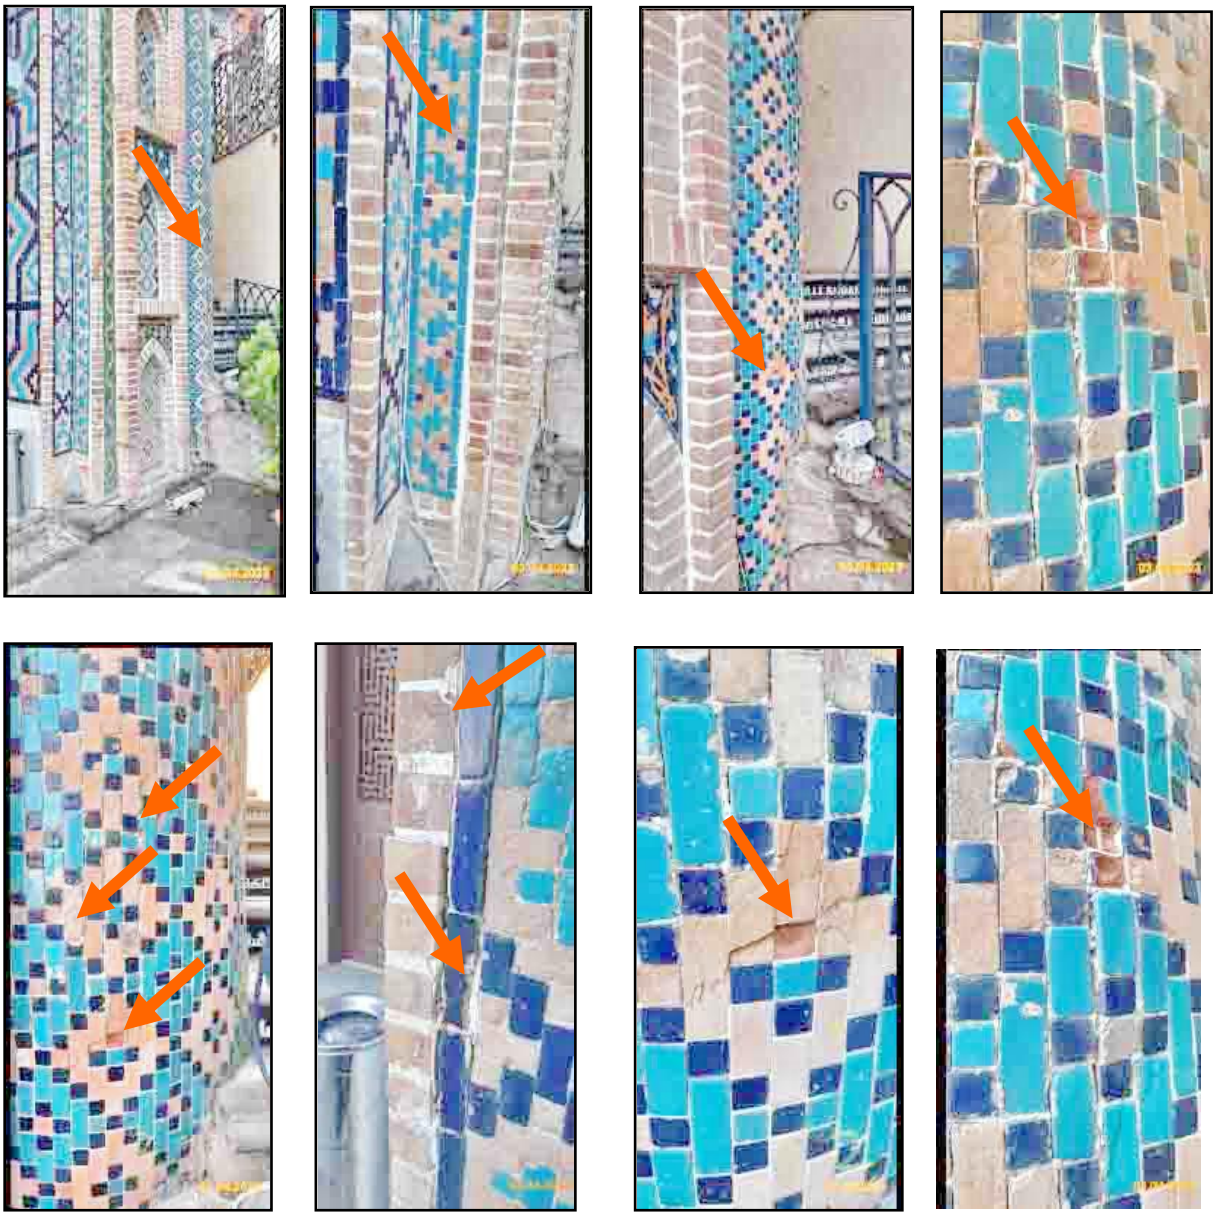
მოჭიქული ნაწილის დაზიანებული მონაკვეთები, 2023წ.

დაზიანებულია პორტალის ჩრდილო-დასავლეთი მარჯვენა სვეტის I სექციის რამდენიმე ნაწილის თაბაშირის ნალესობა და მასზე დამაგრებული, სხვადასხვა გეომეტრიულ ფიგურებად გამოსახული ფერადი შორენკეცები.

- პირველ რიგში მთავარი პორტალის მოზაიკური ზედაპირის დაზიანებული ნაწილების აღდგენის დროს შენარჩუნებული უნდა იყოს ნაგებობის ავთენტური სტრუქტურა და მისი მხატვრულ-არქიტექტურული ელემენტები;

- აბანოს ჩრდილოეთ პორტალი 1890-იან წლებშია აშენებული. აბანომ დასრულებული მხატვრული სახე მიიღო XX ს-ის პირველ მეოთხედში (რესტავრირებულია 1984, 2008, 2013 წწ-ში.) და ნებისმიერი დაზიანება აღსადგენია ამ სამშენებლო ფენის შესაბამისად;

- თავდაპირველი სახის და დაზიანების ხარისხის ზედმიწევნით დასადგენად კი, საჭიროა დამატებითი ზონდაჟების მოწყობა;

- რესტავრაციის დროს უპირატესობა უნდა მიენიჭოს არსებული ტრადიციული სამშენებლო მასალის გამოყენებას, ტრადიციულ დაფერილობას და ბუნებრივ ფაქტურას;

- აუცილებელია რესტავრაციის დეტალური პროექტი, არქიტექტურული ნაწილისა და მხატვრული სახის წარმოდგენით. ამიტომ, სასურველია როგორც პროექტირებაში, ასევე სამშენებლო პროცესში გამოცდილი ატქიტქტორ-რესტავრატორის მონაწილეობა და მეთვალყურეობა, რათა გარანტირებული იყოს მშენებლობის მაღალი ხარისხი და პროექტის ნატურაში სათანადოდ განხორციელება;
