განმარტებითი ბარათი

ქ.თბილისი, აბანოთუბანი, ჭრელი აბანოს რესტავრაციის პროექტი

არსებული ფოტოები დაზიანების ჩვენებით

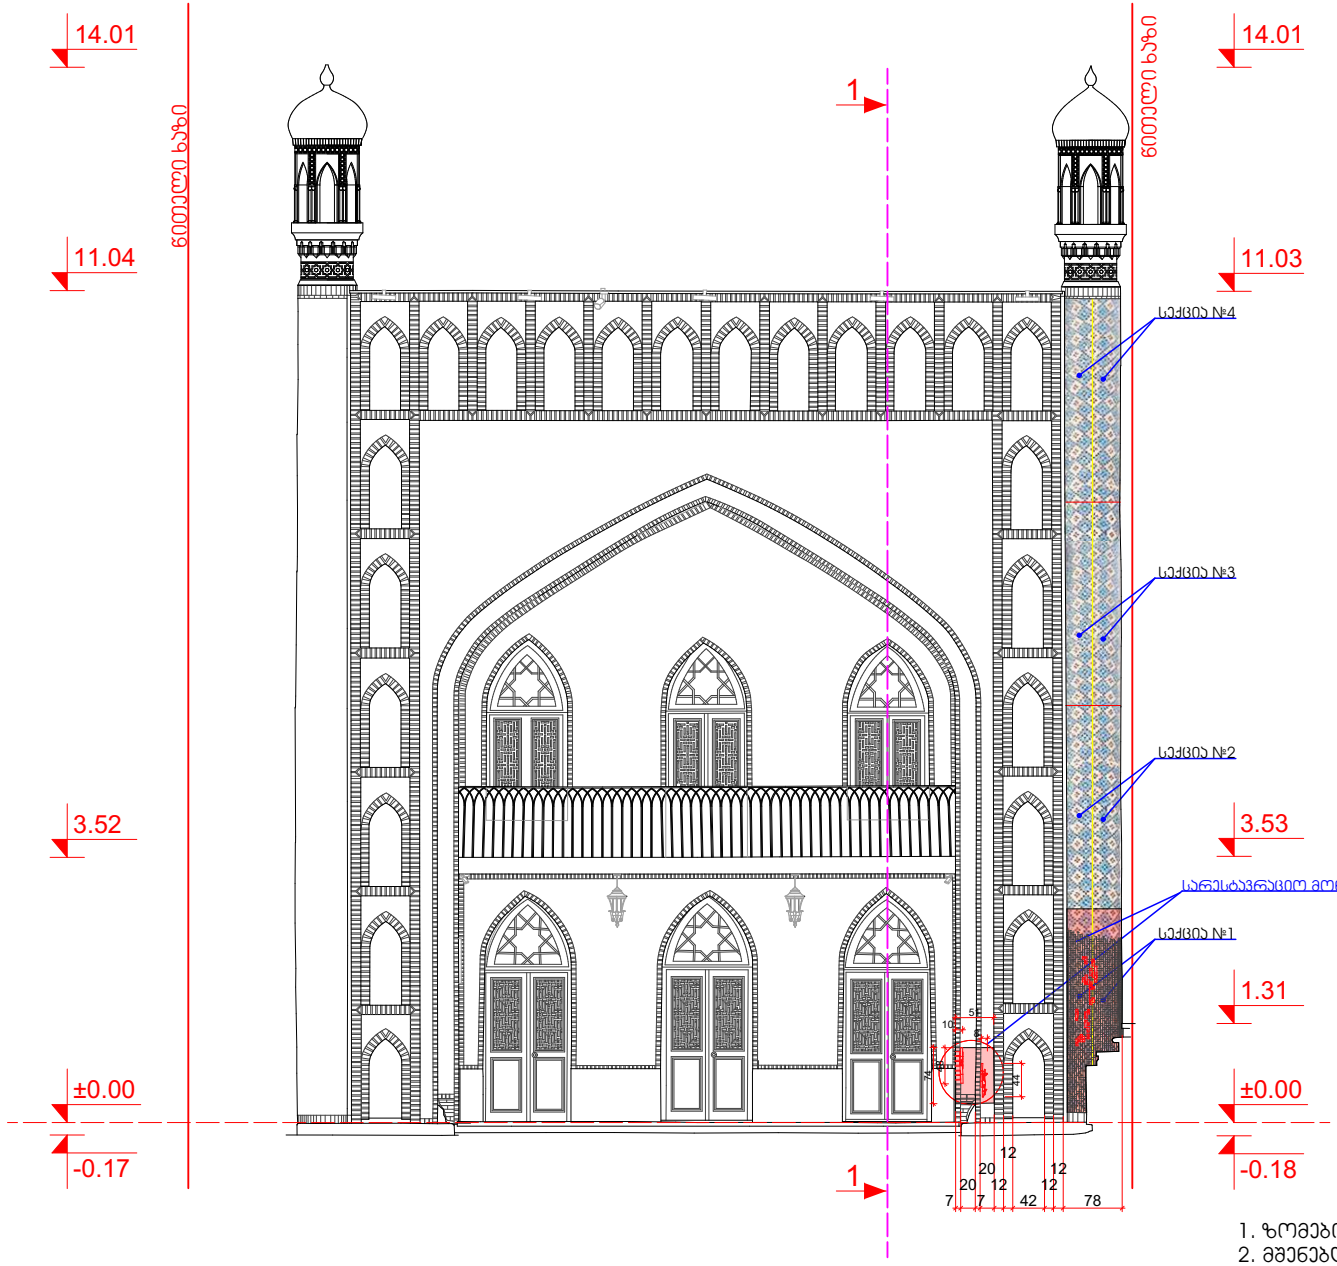
მთავარი ფასადი

ჭრელი აბანოს მთავარი ფასადის მარჯვენა სვეტზე 2023 წლის მარტში გაჩნდა ვერტიკალური ბზარები საპირე წყობაზე. შედეგად ატკეჩილია საპირე წყობის მოჭიქული ნაწილი (შორენკეცები) და დეფორმირებულია საპირე წყობა. ყოველივე ეს საფრთხეს უქმნის როგორც ძეგლის მდგრადობას ასევე ტურისტების უსაფრთხოებას. პირველ რიგში საჭიროა პროექტში და ფოტოსურათებზე მითითებულ ადგილებზე მოეწყოს ზონდაჟი კედლის მცირე ფართობზე (20X20სმ) - სავარაუდო დაზიანების დასაზუსტებლად. მხოლოდ ამის შემდეგ შესაძლებელი იქნება დაზუსტებით და პროფესიონალურად რესტავრაციის მეთოდის შერჩევა და განხორციელება - არქიტექტორ რესტავრატორის მეთვალყურეობის ქვეშ.

გთხოვთ, მოგვცეთ უფლება პრევენციის მიზნით პროექტში და ფოტოსურათებზე მითითებულ ადგილებში გაკეთდეს ზონდაჟი, შემდგომი შესწავლის და რესტავრაციის მიზნით. დაზიანებული შორენკეცები აღდგება შესაბამისი ტექნოლოგიის გამოყენებით. შორენკეცების დამზადების ტექნოლოგიური პროცესი საკმაოდ რთული და შრომატევადი საქმიანობაა. საუკეთესო შედეგი (ფერის ორიგინალთან იდენტურობის თვალსაზრისით) მიიღწევა მრავალი ცდის შედეგად.

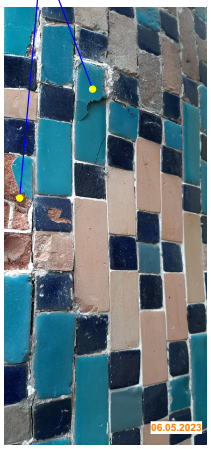
დაზიანებული და
აღსადგენი შორენაკეცები

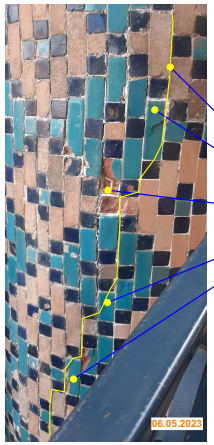
დაზიანებული და
აღსადგენი შორენაკეცები

დაბზარული და გამობერილი
საჭირე წყობა

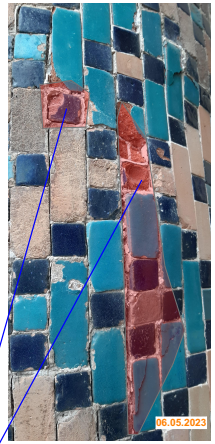
დაზიანებული და
აღსადგენი შორენაკეცები

დაბზარული და გამობერილი
საჭირე წყობა
