მრავალფუნქციური შენობა
საქართველო . ქ.თბილისი
გორგასლის ქ. # 34 .
s. k. 01.18.09.004.10 6

(არქიტექტურული ნაწილი)

a e - 301

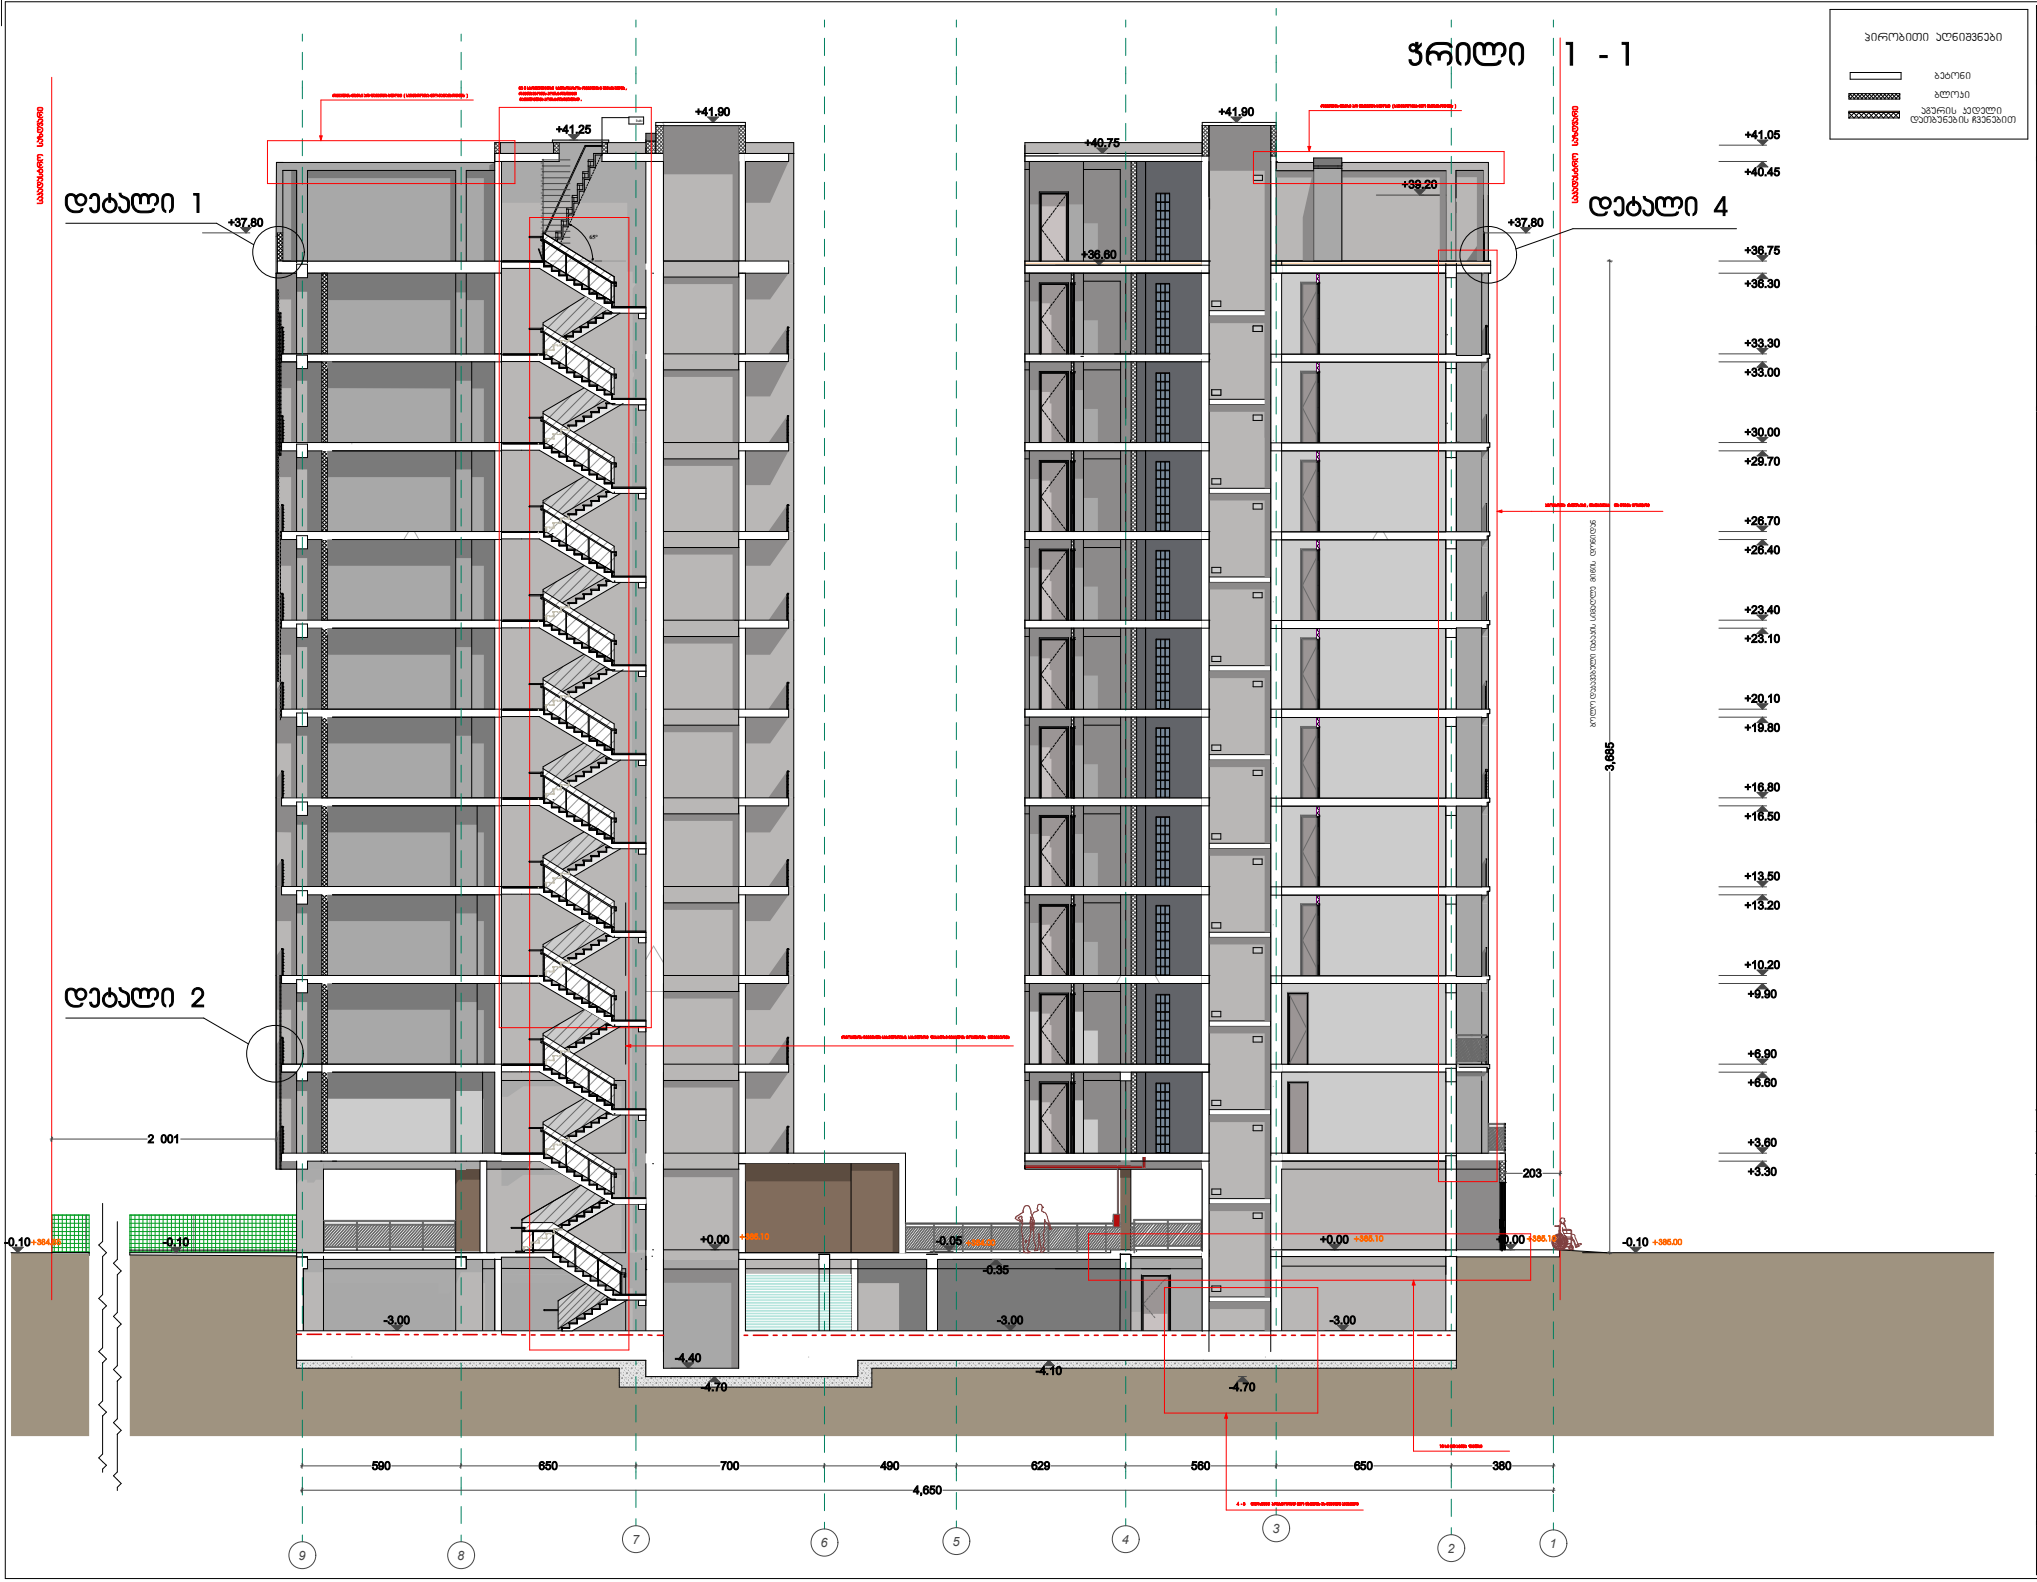
4 - 3 ღერძებში არასწორად იყო Wtilis ეს ნაწილი აგებული

10 სმ ით აიწია ფილამ

ამოვარდა ჟალუზები , დათბუნება და შუშის მოაჯირი

რიგელის თავზე არ დაშენდა ბლოკი (საშიშროება იყო გადავარდნის)

მე 3 სართულიდან სადარბაზოს რიგელები შევსებულია ,
რკინაბეტონის კონსტრუქციით
გათვლილია კონსტრუქციულად .

რმოაჯირს შეეცვალა სახელურები. სახელური ფასადზე მეტალის მოაჯირის იდენტურია

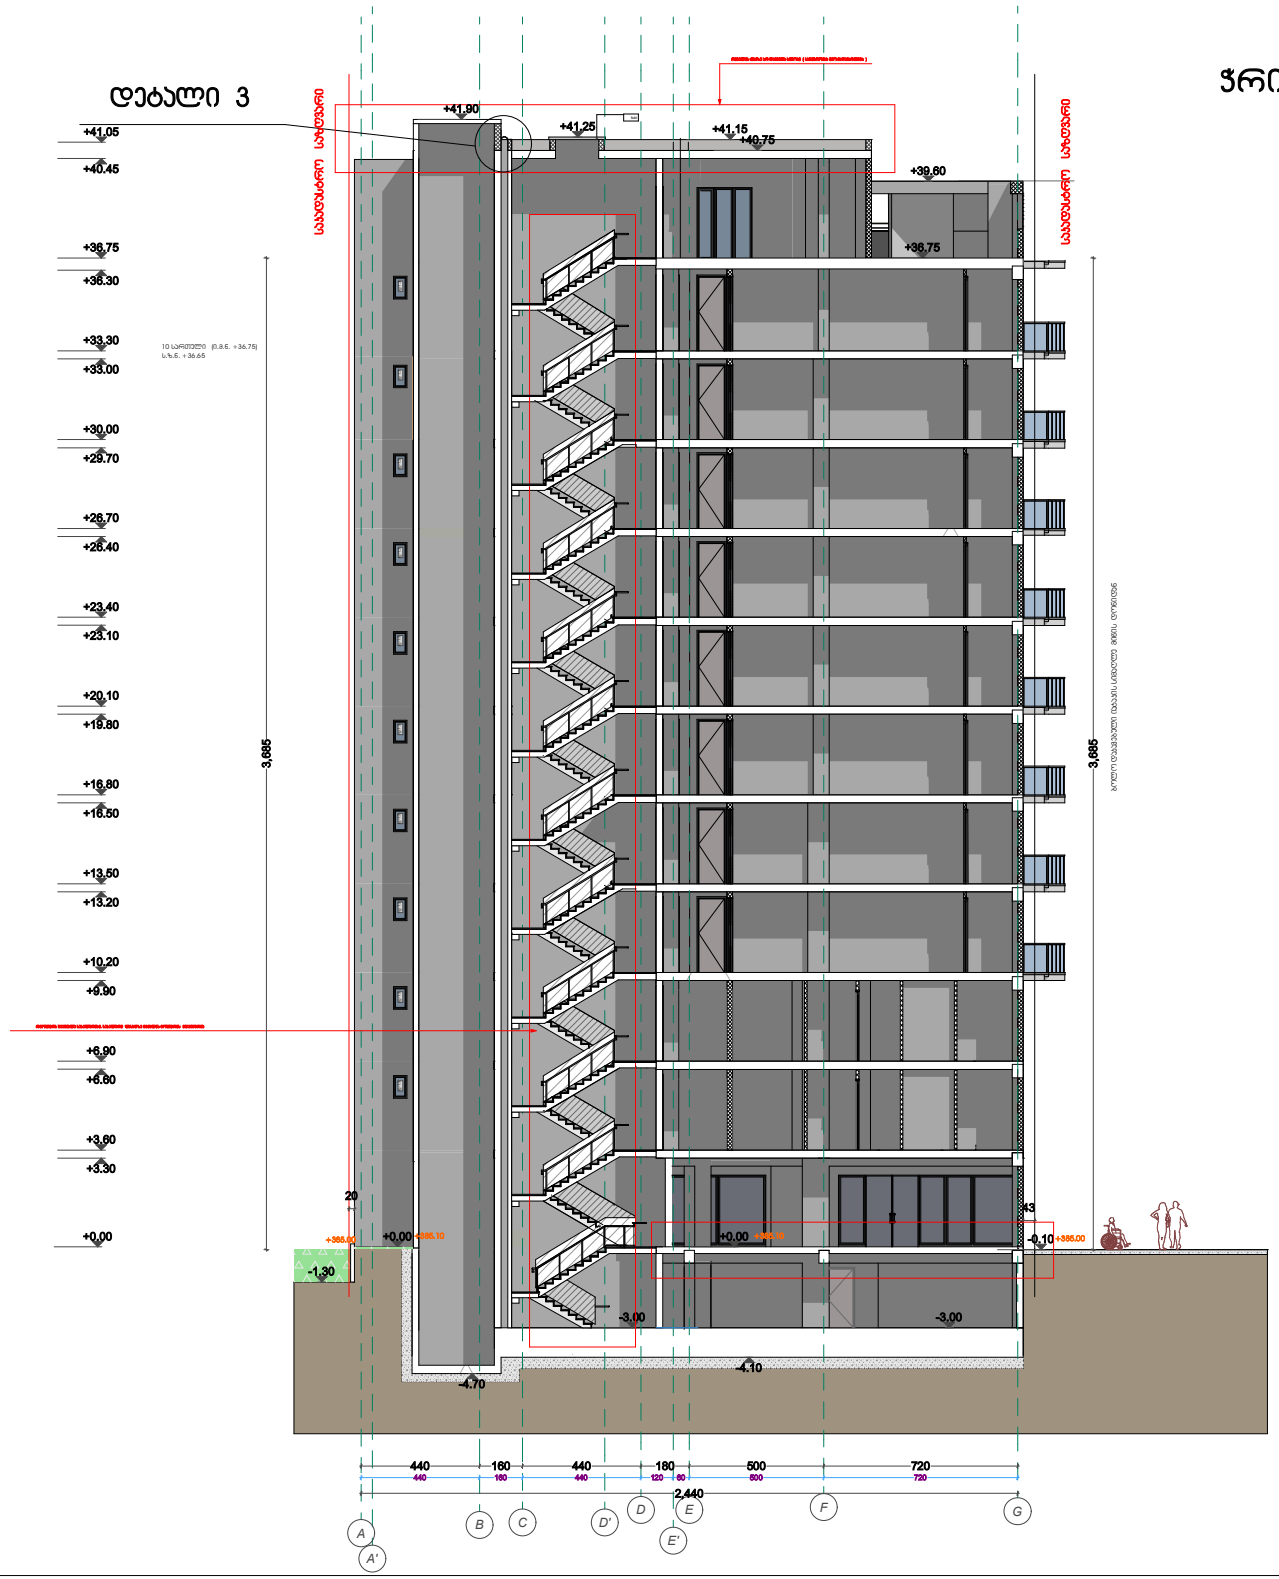
a e - 302

რიგელის თავზე არ დაშენდა ბლოკი (საშიშროება იყო გადავარდნის)

რმოაჯირს შეეცვალა სახელურები. სახელური ფასადზე მეტალის მოაჯირის იდენტურია
