08.10.2023#-2023-46

საექსპერტო დასკვნა

ქ. თბილისი, ლადო მესხიშვილის ქ. №20-ში არსებული სადემონტაჟო შენობების (ს.კ. 01.17.01.059.011.01/1; (ს.კ. 01.17.01.059.011.02/1; (ს.კ. 01.17.01.059.011. 03/1; (ს.კ. 01.17.01.059.011.04/1; (ს.კ. 01.17.01.059.011.05/1; (ს.კ. 01.17.01.059.011.07/1; (ს.კ. 01.17.01.059.011.09/1; (ს.კ. 01.17.01.059.011.06/2; (ს.კ. 01.17.01.059.011.08/2; (ს.კ. 01.17.01.059.011.10/2 და (ს.კ. 01.17.01.059.011.11/2) მომიჯნავედ განთავსებულ (ს/კ 01.17.01.059.002; ს/კ 01.17.01.059.008.04(1); ს/კ 01.17.01.059.008.03
(1) შენობა - ნაგებობებზე გავლენის დადგენის მიზნით

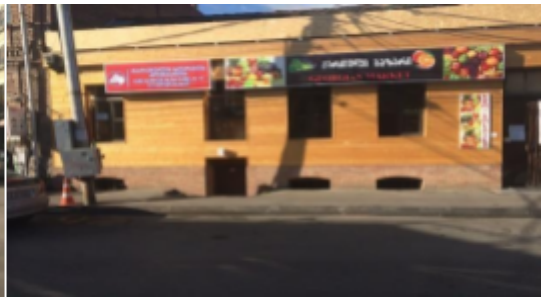
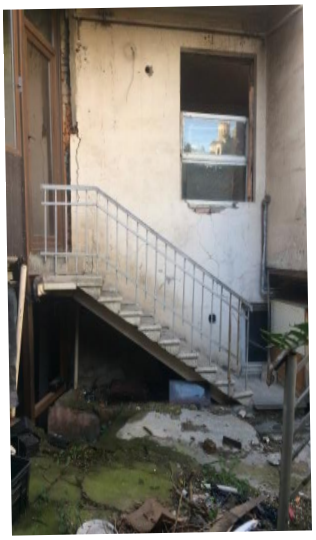
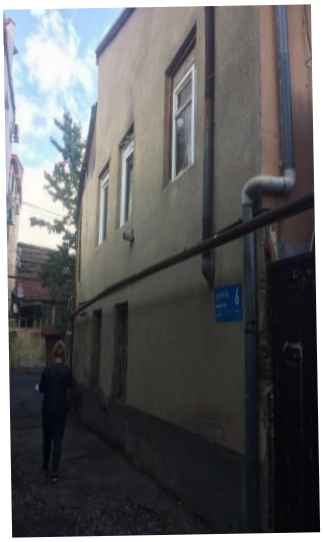
დანართი

1. მომიჯნავედ მდებარეშენობის(ს/კ 01.17.01.059.002) ტექნიკურმდგომარეობააარა დამაკმაყოფილებელია.მასგააჩნიაჯდენითგამოწვეულიდეფორმაციისნიშნები, რომელიცუარყოფითგავლენას ახდენსშენობის მდგრადობაზე.მომიჯნავედ მდებარე შენობის(ს/კ 01.17.01.059.008.04(1)) ტექნიკურმდგომარეობადამაკმაყოფილებელია.მას არ გააჩნიაჯდენითგამოწვეულიდეფორმაციისნიშნები, რომელიცუარყოფითგავლენასახდენს შენობისმდგრადობაზე.

სადემონტაჟო შენობა – ნაგებობების მომიჯნავედ განთავსებულია ორი შენობა(ს/კ 01.17.01.059.002 და 01.17.01.059.008.04(1)) 01.17.01.059.008.03(1).რომელთაგან ერთის ტექნიკური მდგომარეობა არადამაკმყოფილებელია. დემონტაჟის დაწყებამდე უნდა მოხდეს აღნიშნული შენობებისათვის კონსტრუქტორთან შეთანხმებით სათანადო გაძლიერების პროექტის დამუშავება, რომლის განხორციელების შემდეგ დემნტაჟის პროექტის სრული დაცვით განხორციელებული სამუშაოები მიანს არ მიაყენებს მეზობელ შენობებს. (გამოკვლევი ამსახველი ფოტო ფიქსაცია მოცემულია დანართში)
