ც ნ ო ბ ა

დამკვეთი: ი.ბ.ა. „დიდუბე-23“ (ტელ:551 23 08 80)

მისამართი: ქ.თბილისი, სექტორი დიდუბე, დიდუბის ქ №23

ფუნქციური დანიშნულება: მრავალფუნქციური შენობა

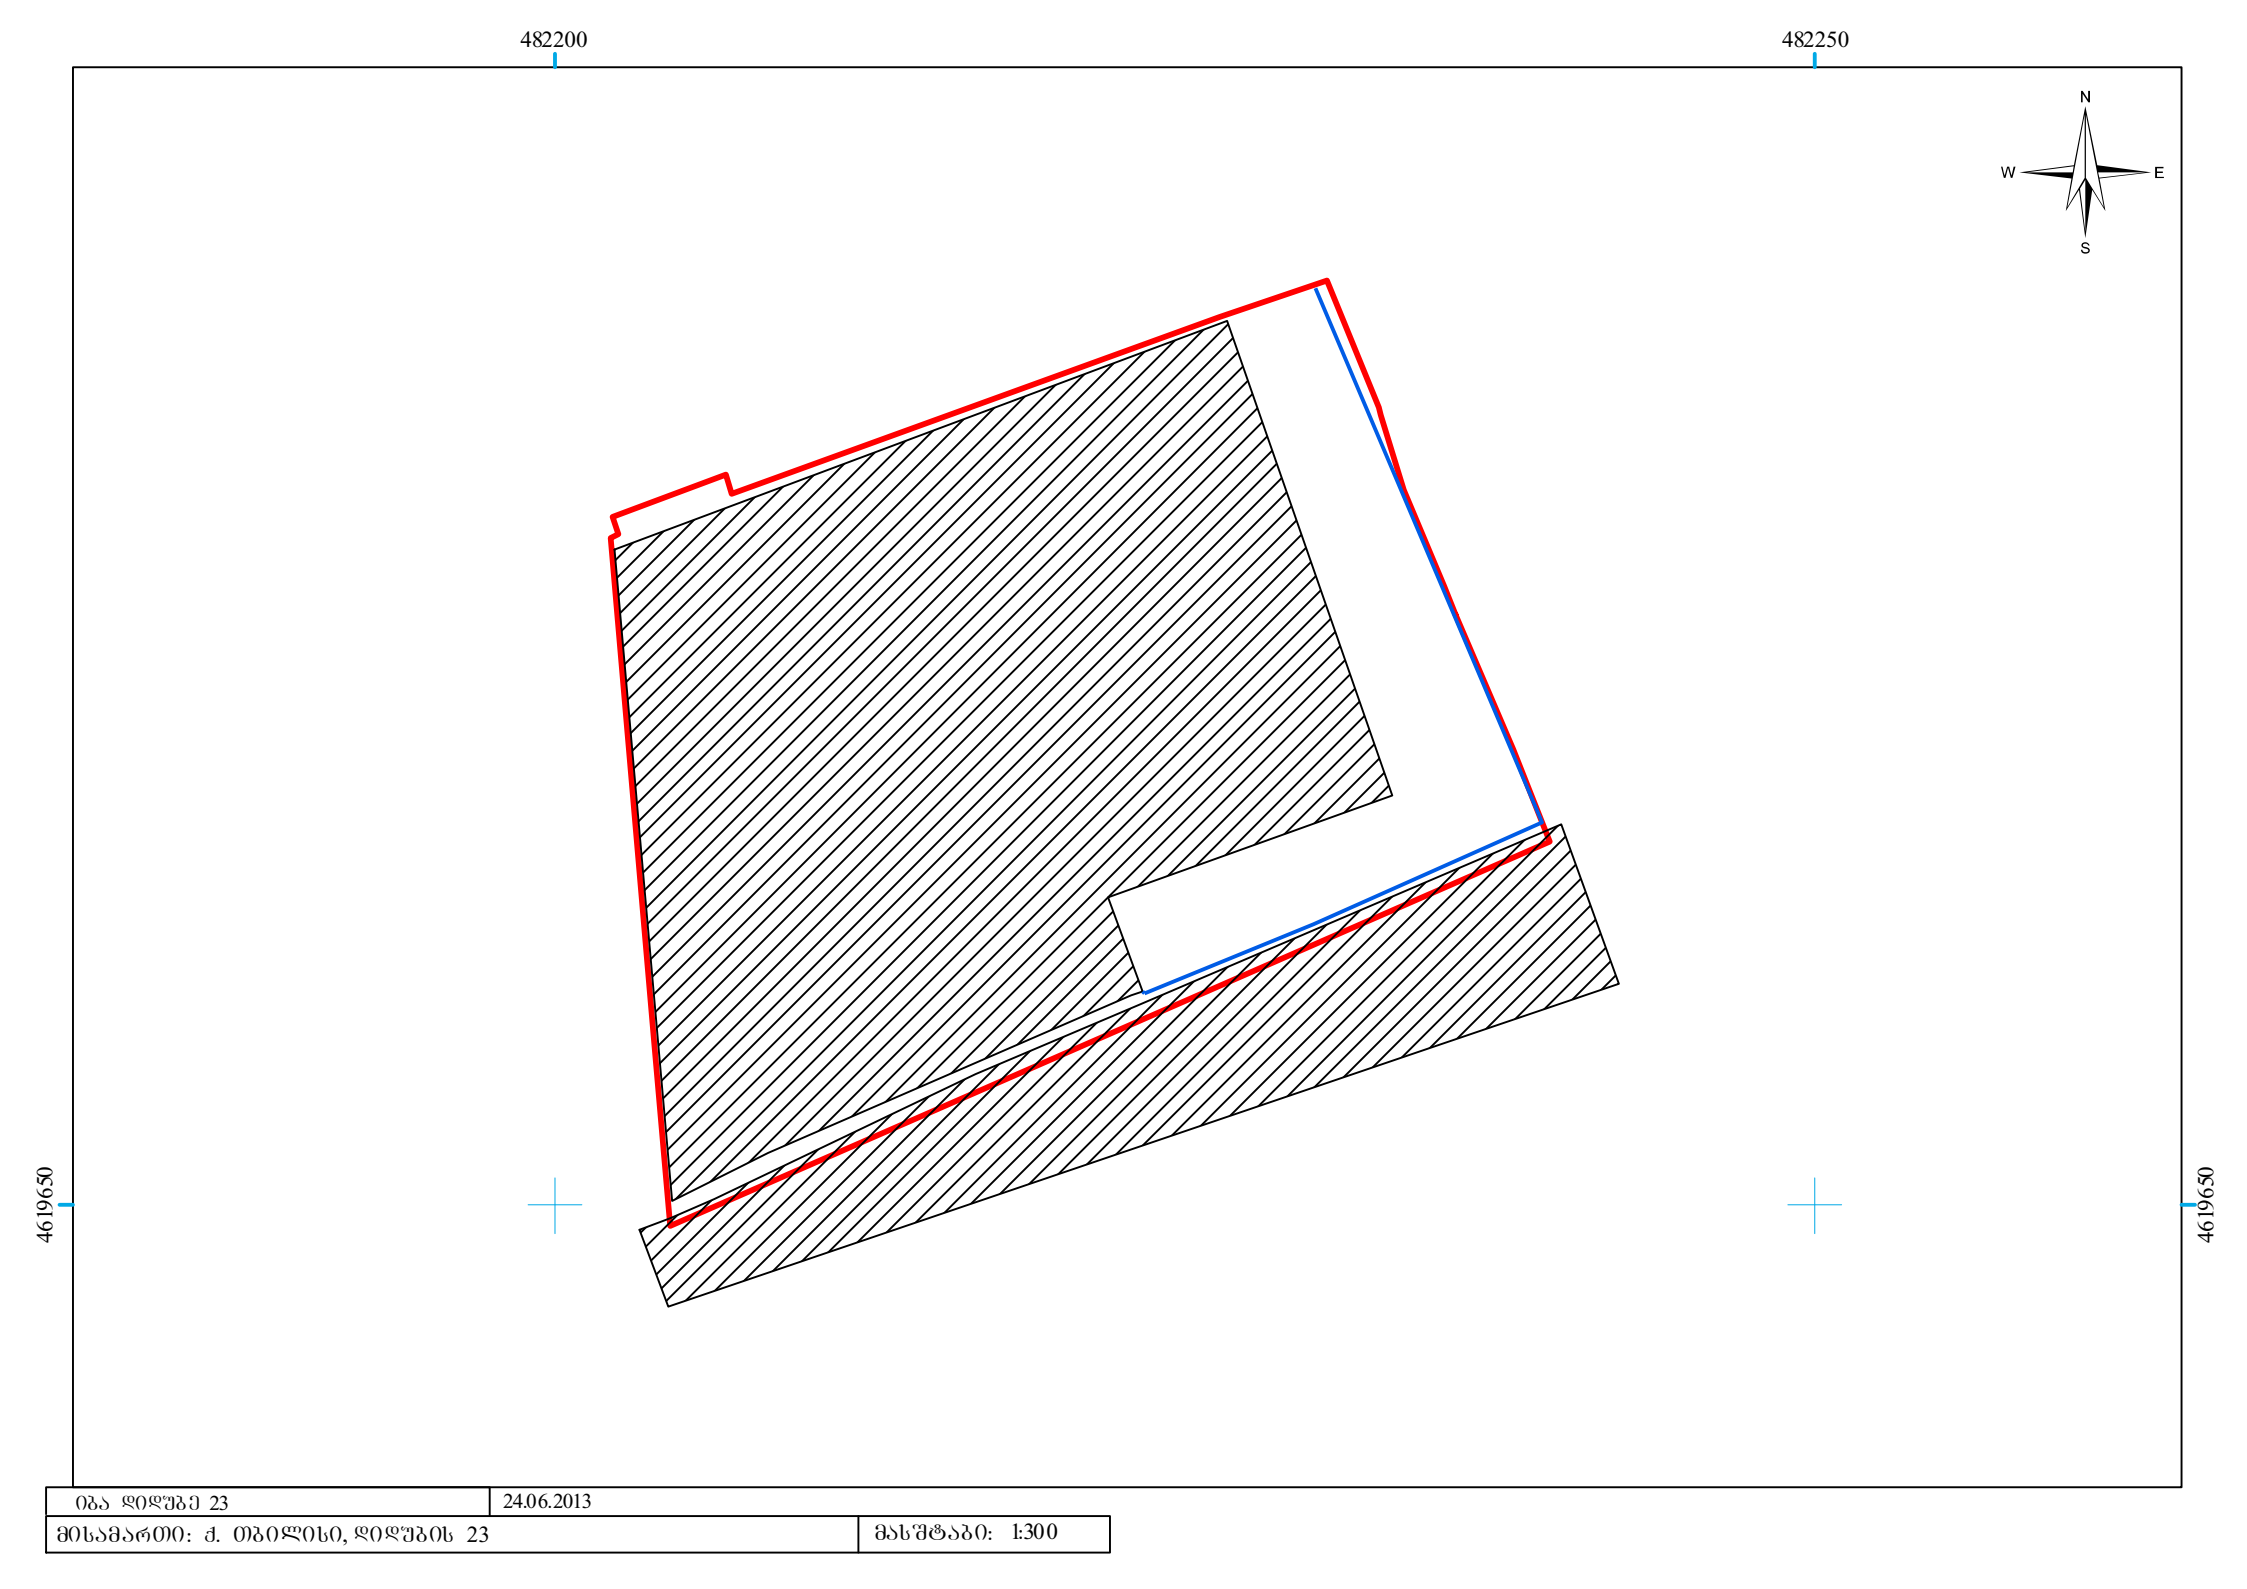
საპროექტო ტერიტორიაზე: მომიჯნავე მიწის ნაკვეთზე განთავსებული შენობის ნაწილი შემოჭრილია საპროექტო წითელ ხაზის შიგნით.
