ქ. თბილისი, კრწანისის საცხოვრებელი კომპლექსის (ს/კ: 01.18.06.018.133 და 01.18.06.018.132) სამშენებლო მოედნების საინჟინრო-გეოლოგიური კვლევა

თბილისი 2024

შ.პ.ს. „გეოტექსერვისი"

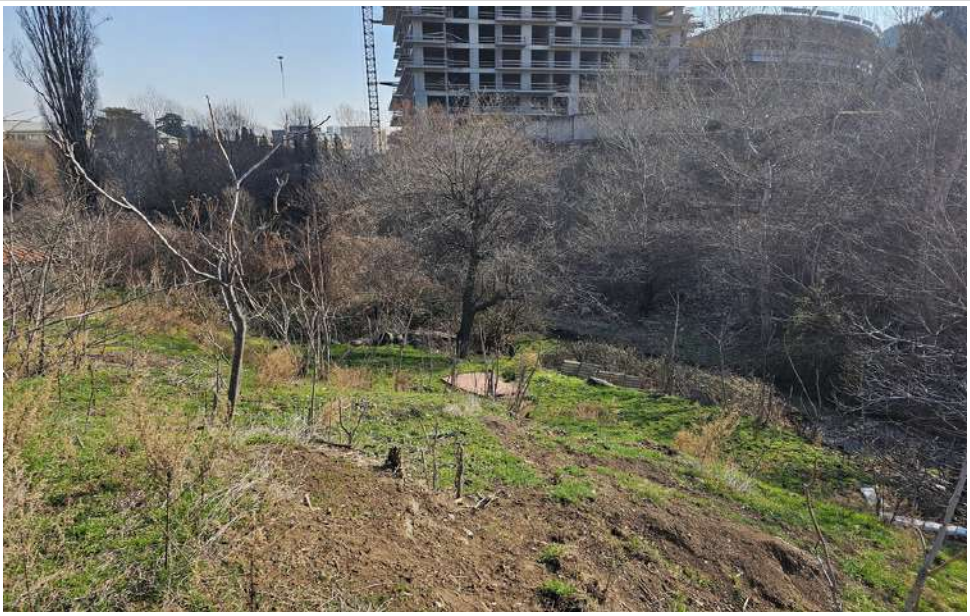
ფოტო 7

როგორც უკვე აღვნიშნეთ საკვლევი ტერიტორია წარმოადგენს მდ. დუქნისხევის მარცხენა სანაპიროს, რომლის ფერდი ტერასულია, ზედა ფერდი დამეწყრილია (იხ. ფოტო 7), ხოლო ტერასის ქვედა ფერდი წარმოდგენილია ჭალის სახით (იხ. ფოტო 8), წყალუხვობის შემთხვევაში დატბორვის საშიშროებით.
