ი ნ ს პ ე ქ ტ ი რ ე ბ ი ს ა ნ გ ა რ ი შ ი

ინსპექტირების ანგარიში № R-E.TP.G04.FA.R2.156-1.25

ინსპექტირების სფერო: შენობის ტექნიკური მდგომარეობის ინსპექტირება,შესრულებული სამუშაოების ინსპექტირება.

ინსპექტირების ობიექტი: ქ. თბილისი, ძოწის ქ. N2 ს/კ 01.14.01.008.094

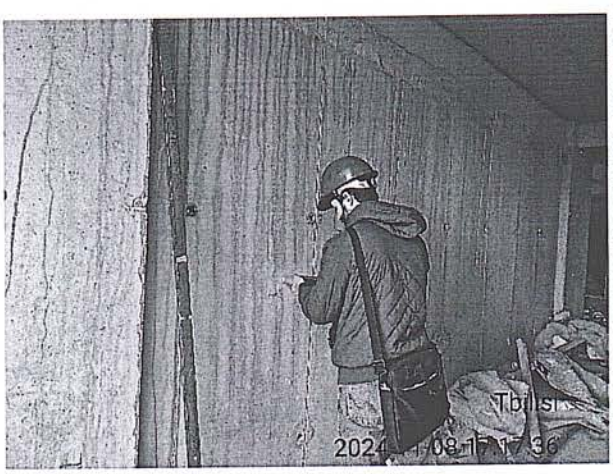
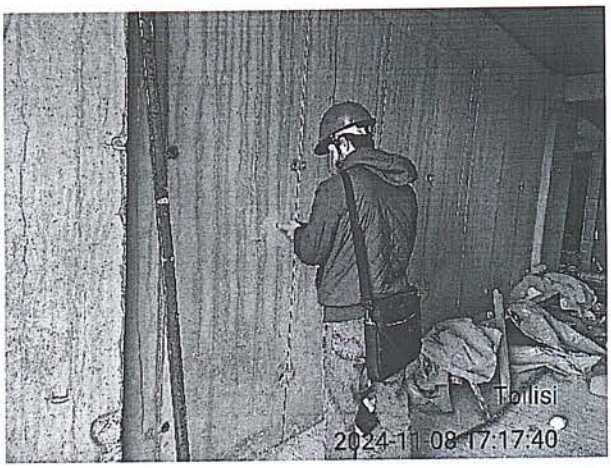
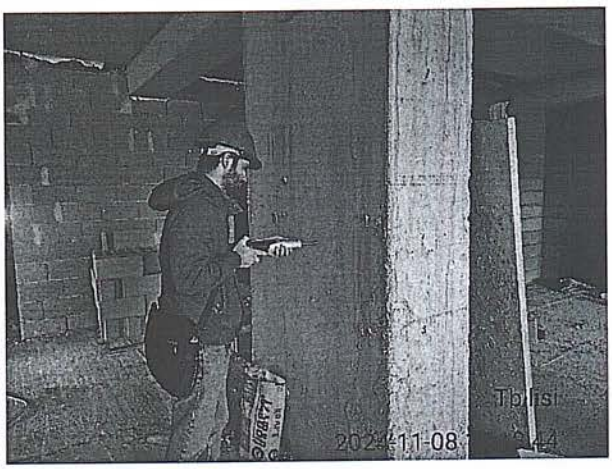
სურათი #3;4;5;6. ბეტონის სიმტკიცის განსაზღვრა;

სურათი #1;2. შენობის არსებული მდგომარეობა;

გამოსაკვლევი შენობის და მისი ცალკეული მიწისზედა მზიდი ელემენტების ვიზუალურ ტექნიკური - ინსტრუმენტული მეთოდით კვლევისას დგინდება, რომ შენობასა და მის ცალკეულ მზიდ კონსტრუქციებზე არანაირი დაზიანება (ბზარები, ჯდენა და სხვა) არ შეიმჩნევა. სამშენებლო სამონტაჟო სამუშაოები სრულ შესაბამისობაშია პროექტის კონსტრუქციულ ნაწილთან.

□ **კვლევის შედეგები რკ.ბეტონის მონოლითურ სვეტებზე:** შენობის რკ.ბეტონის სვეტები მოწყობილია ბეტონის კლასით B30, გამოყენებულია მუშა არმატურა დიამეტრით - 20Øმმ, 25Øმმ. რკ.ბეტონის კვეთია - 1400X600 მმ; 1200X500 მმ; 1000X500 მმ; 800X500 მმ; 500X500 მმ; არ აღენიშნება დაზიანებები, შესრულებულია კონსტრუქციული პროექტის მიხედვით.
