შპს "საინჟინრო ნაგებობათა პროექტირების, კვლევის და ექსპერტიზის სამეცნიერო ცენტრი"
LTD "THE SCIENTIFIC CENTER OF ENGINEERING BUILDING DESIGNING RESEARCH AND EXPERTISE"
ტელ: 577588218 599179823; (032) 2227704
E-mail: d.tabatadze@gtu.ge

ექსპერტიზის დასკვნა

ექსპერტიზის ობიექტი: ქ ქალაქ თბილისში, ოთარ ჭილაძის №-9-ში (ს.კ. 01.10.14.007.023) ასაშენებელი მრავალბინიანი საცხოვრებელი სახლი

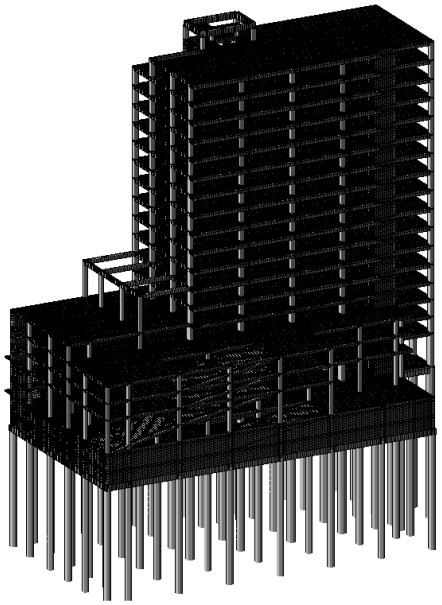
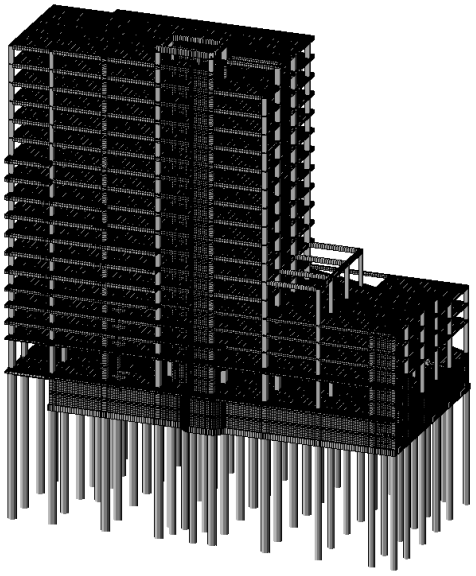
საანგარიშო სქემის ფრაგმენტები

შენობის მაქსიმალური დეფორმაციები „X„ და „ Y „ „ Z„ მიმართულებით სეისმური ზემოქმედება დასაშვებ ფარგლებშია.
