განმარტება

2025 წლის 25 აგვისტოს არქიტექტურის სამსახურის შუალედური გადაწყვეტილებაზე № 7603821

ქალაქ თბილისში, კოსტავას ქუჩა #65-ში (ს/კ: 01.10.13.041.062) მდებარე ექვსართულიანი (ერთი მიწისქვეშა და ხუთი მიწისზედა სართულებით) შენობის “ა ბლოკის” (შენობა 1/5 საკადასტრო გეგმის მიხედვით) დეფორმირებული მზიდი კონსტრუქციული ელემენტების გაძლიერების პროექტის კონსტრუქციული ნაწილის მოქმედ დოკუმენტებთან შესაბამისობის კორექტირებული შეფასება/ინსპექტირების ანგარიში

№ PC-6396/01.08.2025

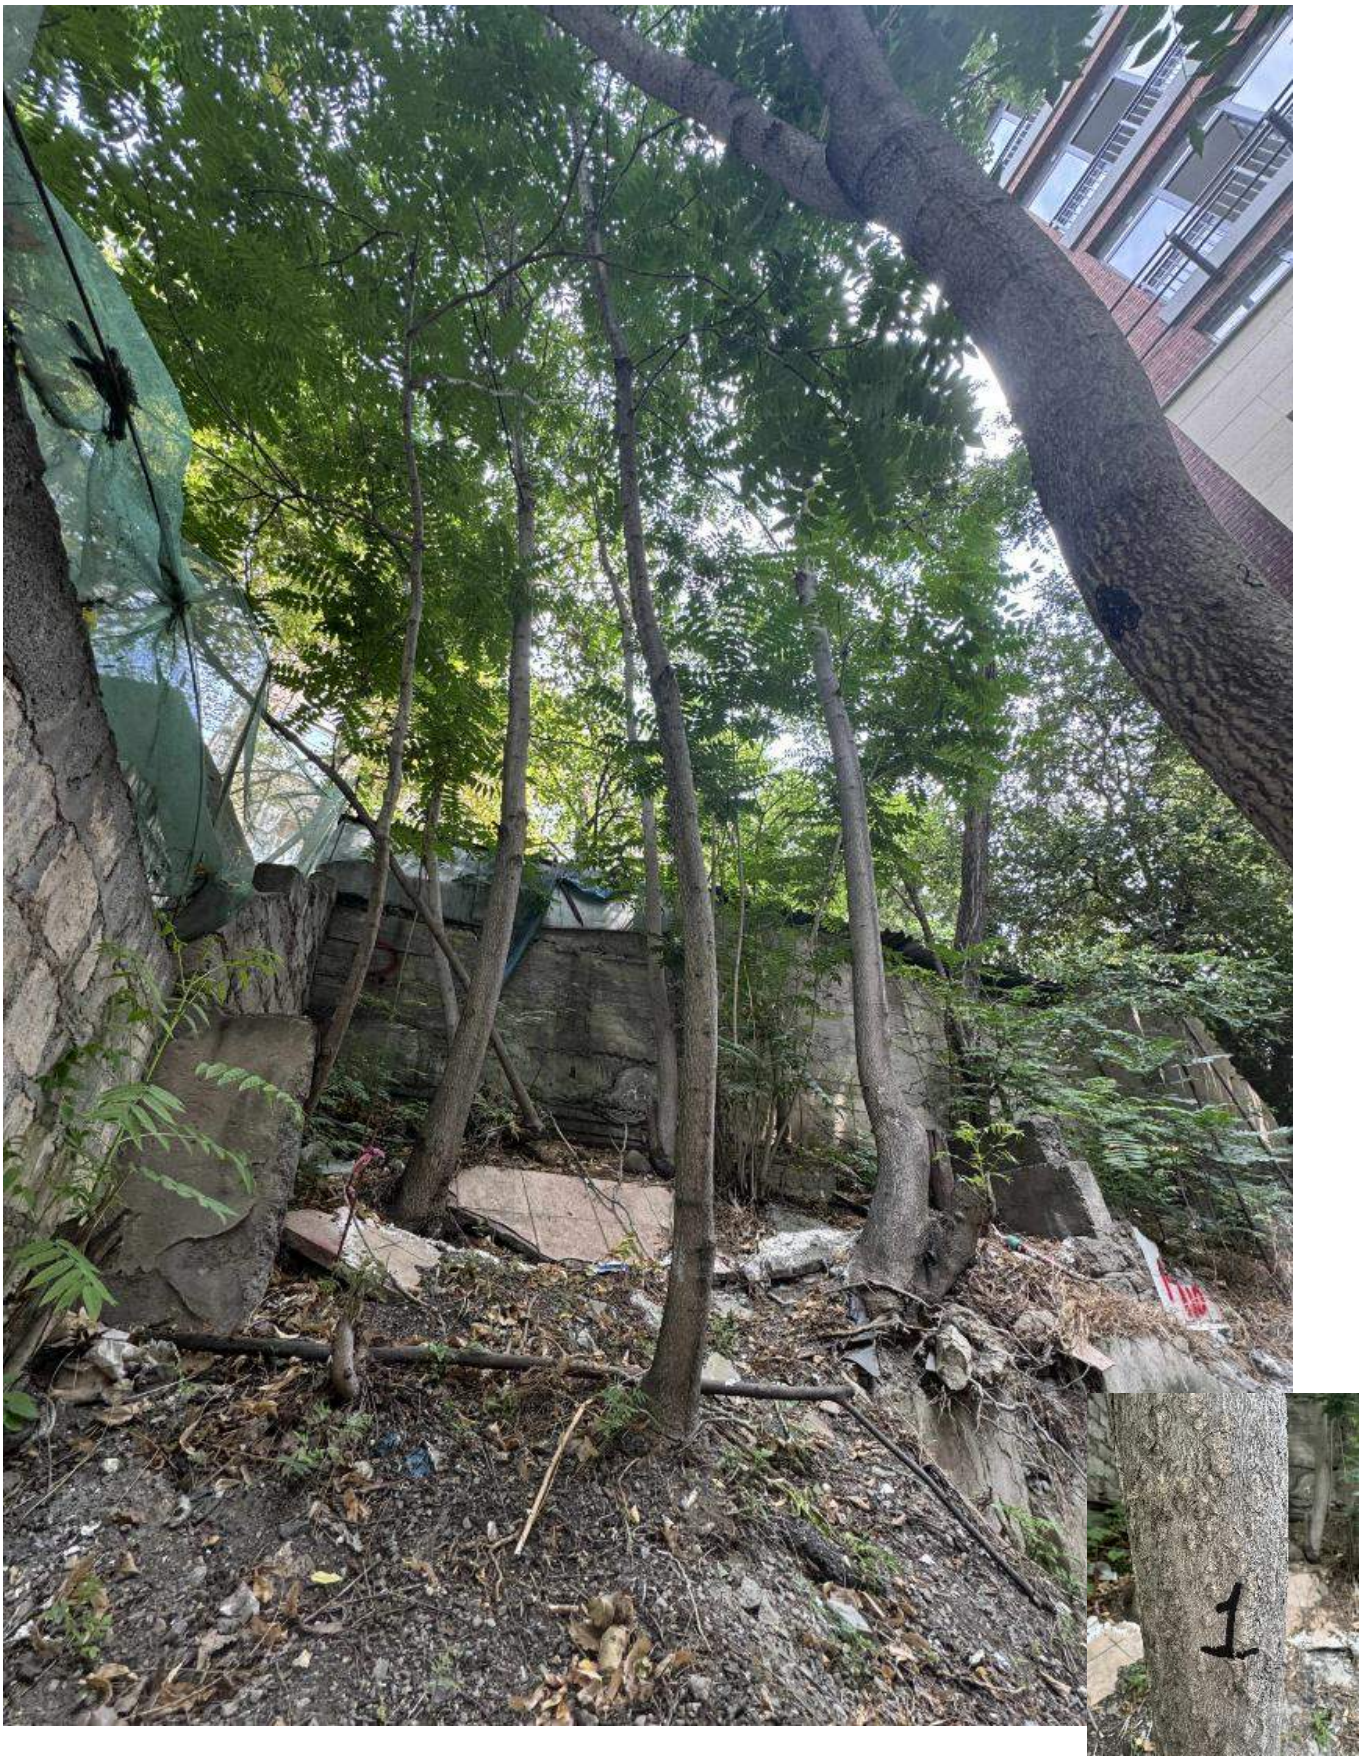
№1

№	მცენარის დასახელება	დიამეტრი (სმ) მიწიდან:		სიმაღლე (მ)	აღწერა
		10 სმ	1.3 მ		
1	ხემყრალი (Ailanthus altissima)	13.4	9.6	10.5	საღი/ გადარგვადი*
2	ხემყრალი (Ailanthus altissima)	33	16.9	11.5	საღი/ გადარგვადი
