პროექტის დასახელება: ქ. თბილისში მარაბდის ქუჩა #33. საკადასტრო ერთეულზე 01.14.11.063.003-ზე მრავალბინიან საცხოვრებელი სახლი

დოკუმენტის დასახელება: განმარტებითი ბარათი

შედგენის თარიღი: 9/15/2025

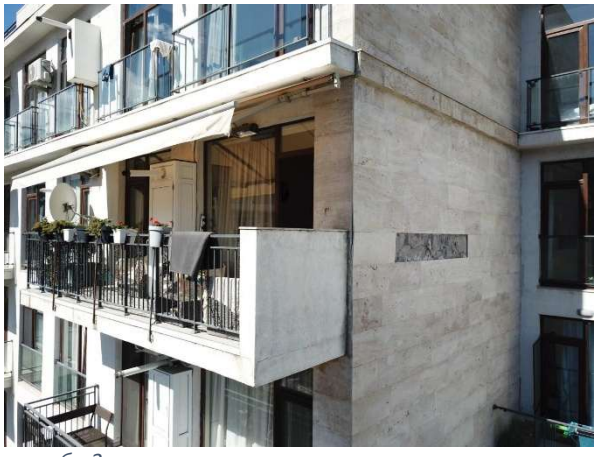
ფიგურა 1

- ფოტოზე #1 დაფიქსირებულია საფასადე ფილების არასაკმარისად საიმედო კავშირი კონსტრუქციის მზიდ ელემენტებზე.
- ფოტოებზე #2-3 დაფიქსირებულია ადგილები საიდანაც მოხდა ტრავერტინის ფილების ჩამოვარდნა.
- ფოტოებზე #4-6 მოცემულია საფასადე ტრავერტინის ფილები საიდანაც ინტერიერში ხდება წვიმის წყლის ინფილტრაცია.

დაგეგმილია დაზიანებული ტრავერტინის ფილების დემონტაჟი, კედლის გაწმენდა მტვრისა და დაზიანებული წებოცემენტისაგან, დაგრუნტვა, ყინვამედეგი წებეცოემენტისა და ანკერების გამოყენებით ტრავერტინის ფილის მონტაჟი საპროექტო მდგომარეობაში.

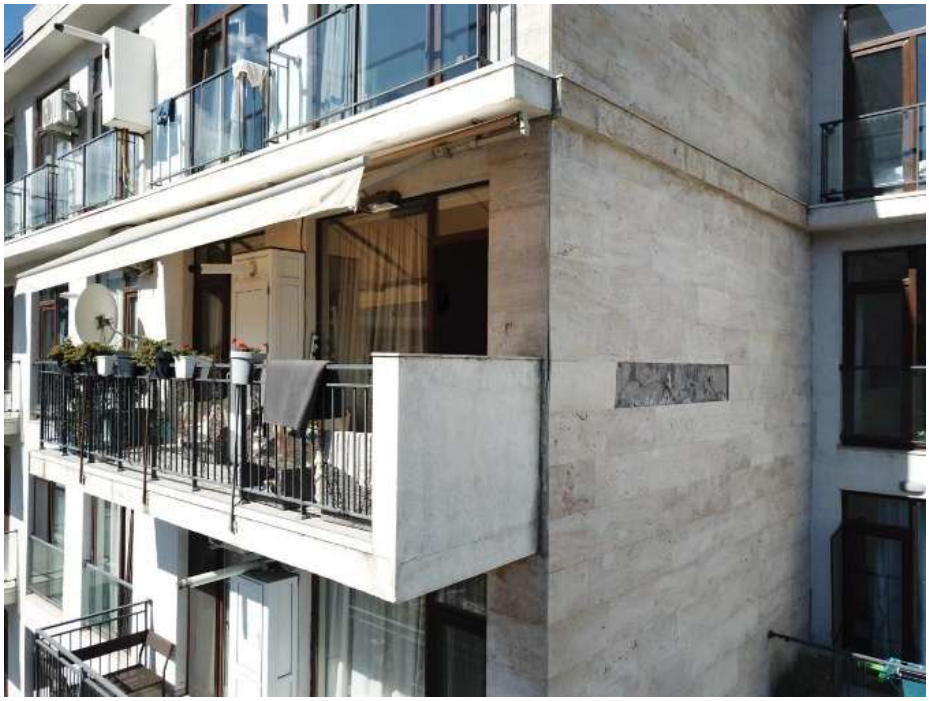
შენობის სიმაღლე 0,00 ნიშნულიდან შეადგენს 30,80 მეტრს. შიდა ტერიტორიაზე უნდა დამონტაჟდეს უნიფიცირებული ლითონის ხარაჩოები, დამცავი მოაჯირებითა და კიბეებით. სიმაღლეზე მათი ფიქსაცია მოხდება ვერტიკალურ კედელზე.

ფასადის მოპირკეთება განხორციელდება ადგილზე არსებული საფასადე მასალების - ტრავერტინის ფილებით, ასევე არ შეიცვლება მათი გეომეტრიული პარამეტრები და ჰორიზონტალური წყობა.
