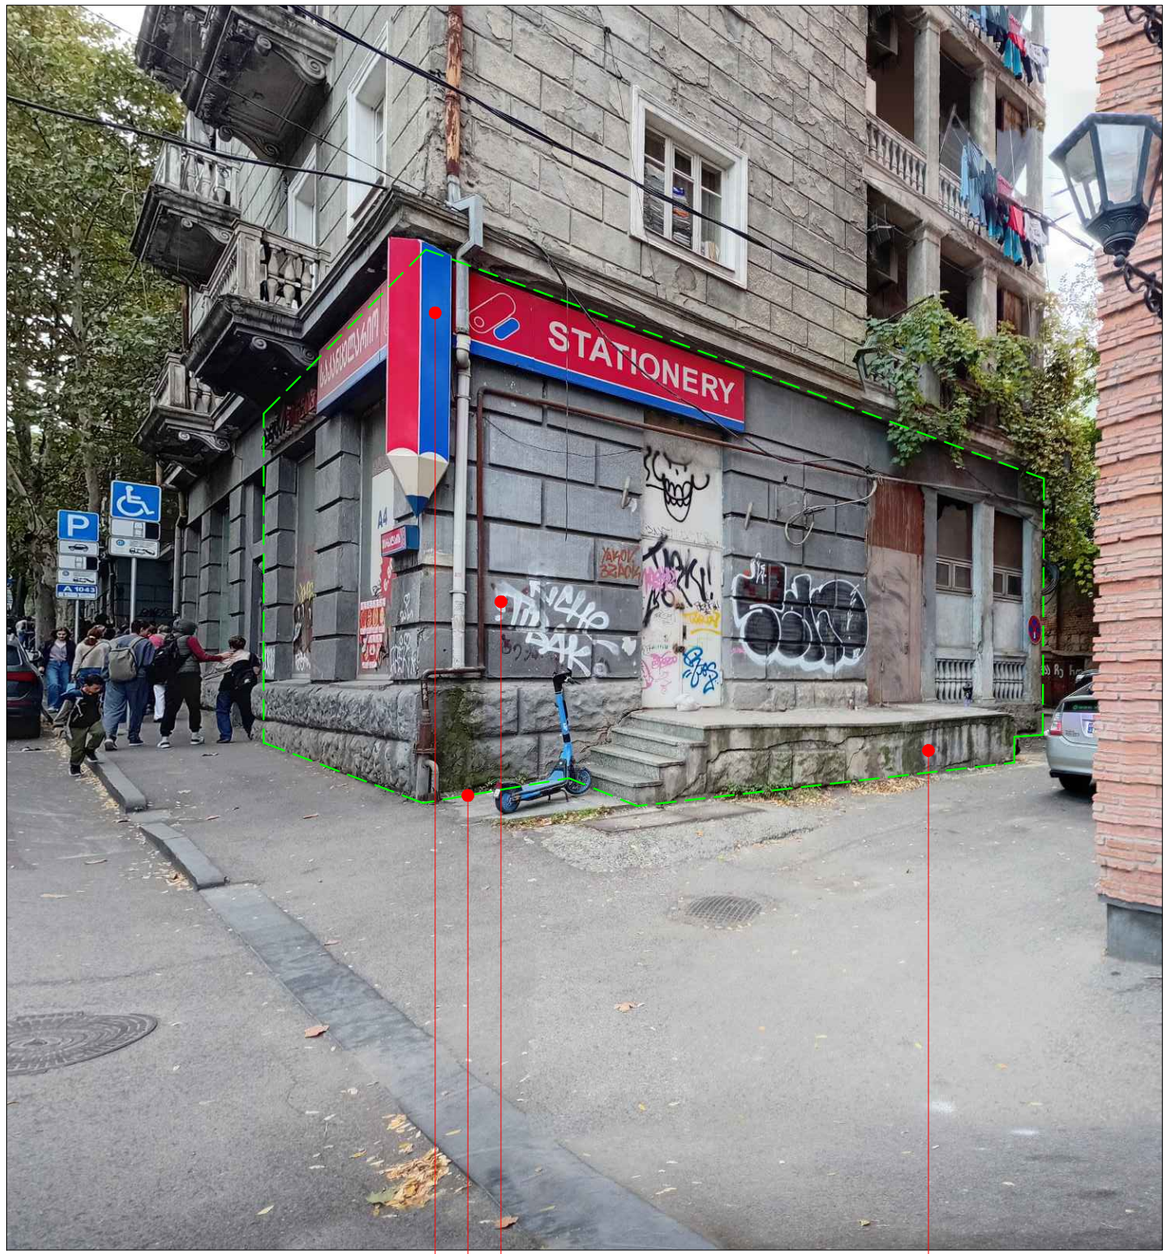
არსებული სიტუაციის ფოტოსურათი

დაზიანებული კიბის ბაქნის აღდგენა

ფასადიდან სარეკლამო აბრების მოხსნა

ფასადის გასუფთავება, ღებვა.
ფერი RAL 7040
