ც ნ ო ბ ა

დამკვეთი: გულსუნდა ბეგოიძე

მისამართი: კრწანისის ქ. №58

ფუნქციური დანიშნულება: მრავალბინიანი საცხოვრებელი სახლი
III კლასი

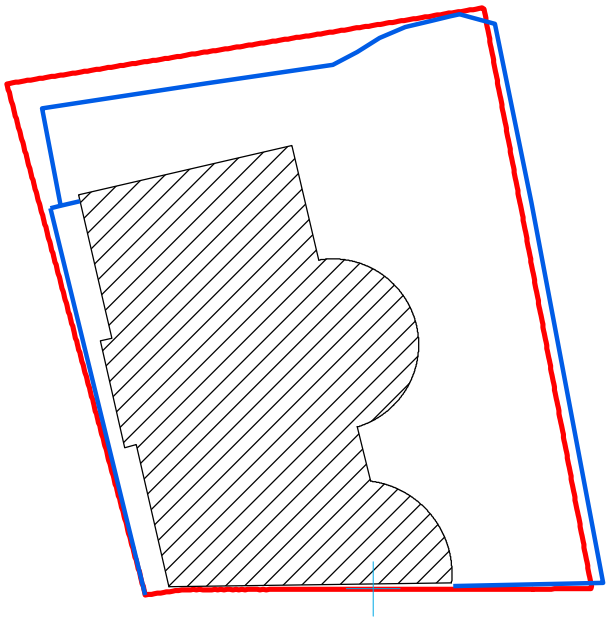
გულსუნდა ბეგოიძე	21.10.2013
მისამართი: ქ. თბილისი, კრწანისის ქ 58	მასშტაბი: 1:500

ღობის ნაწილი სცდება წითელ ხაზს.
