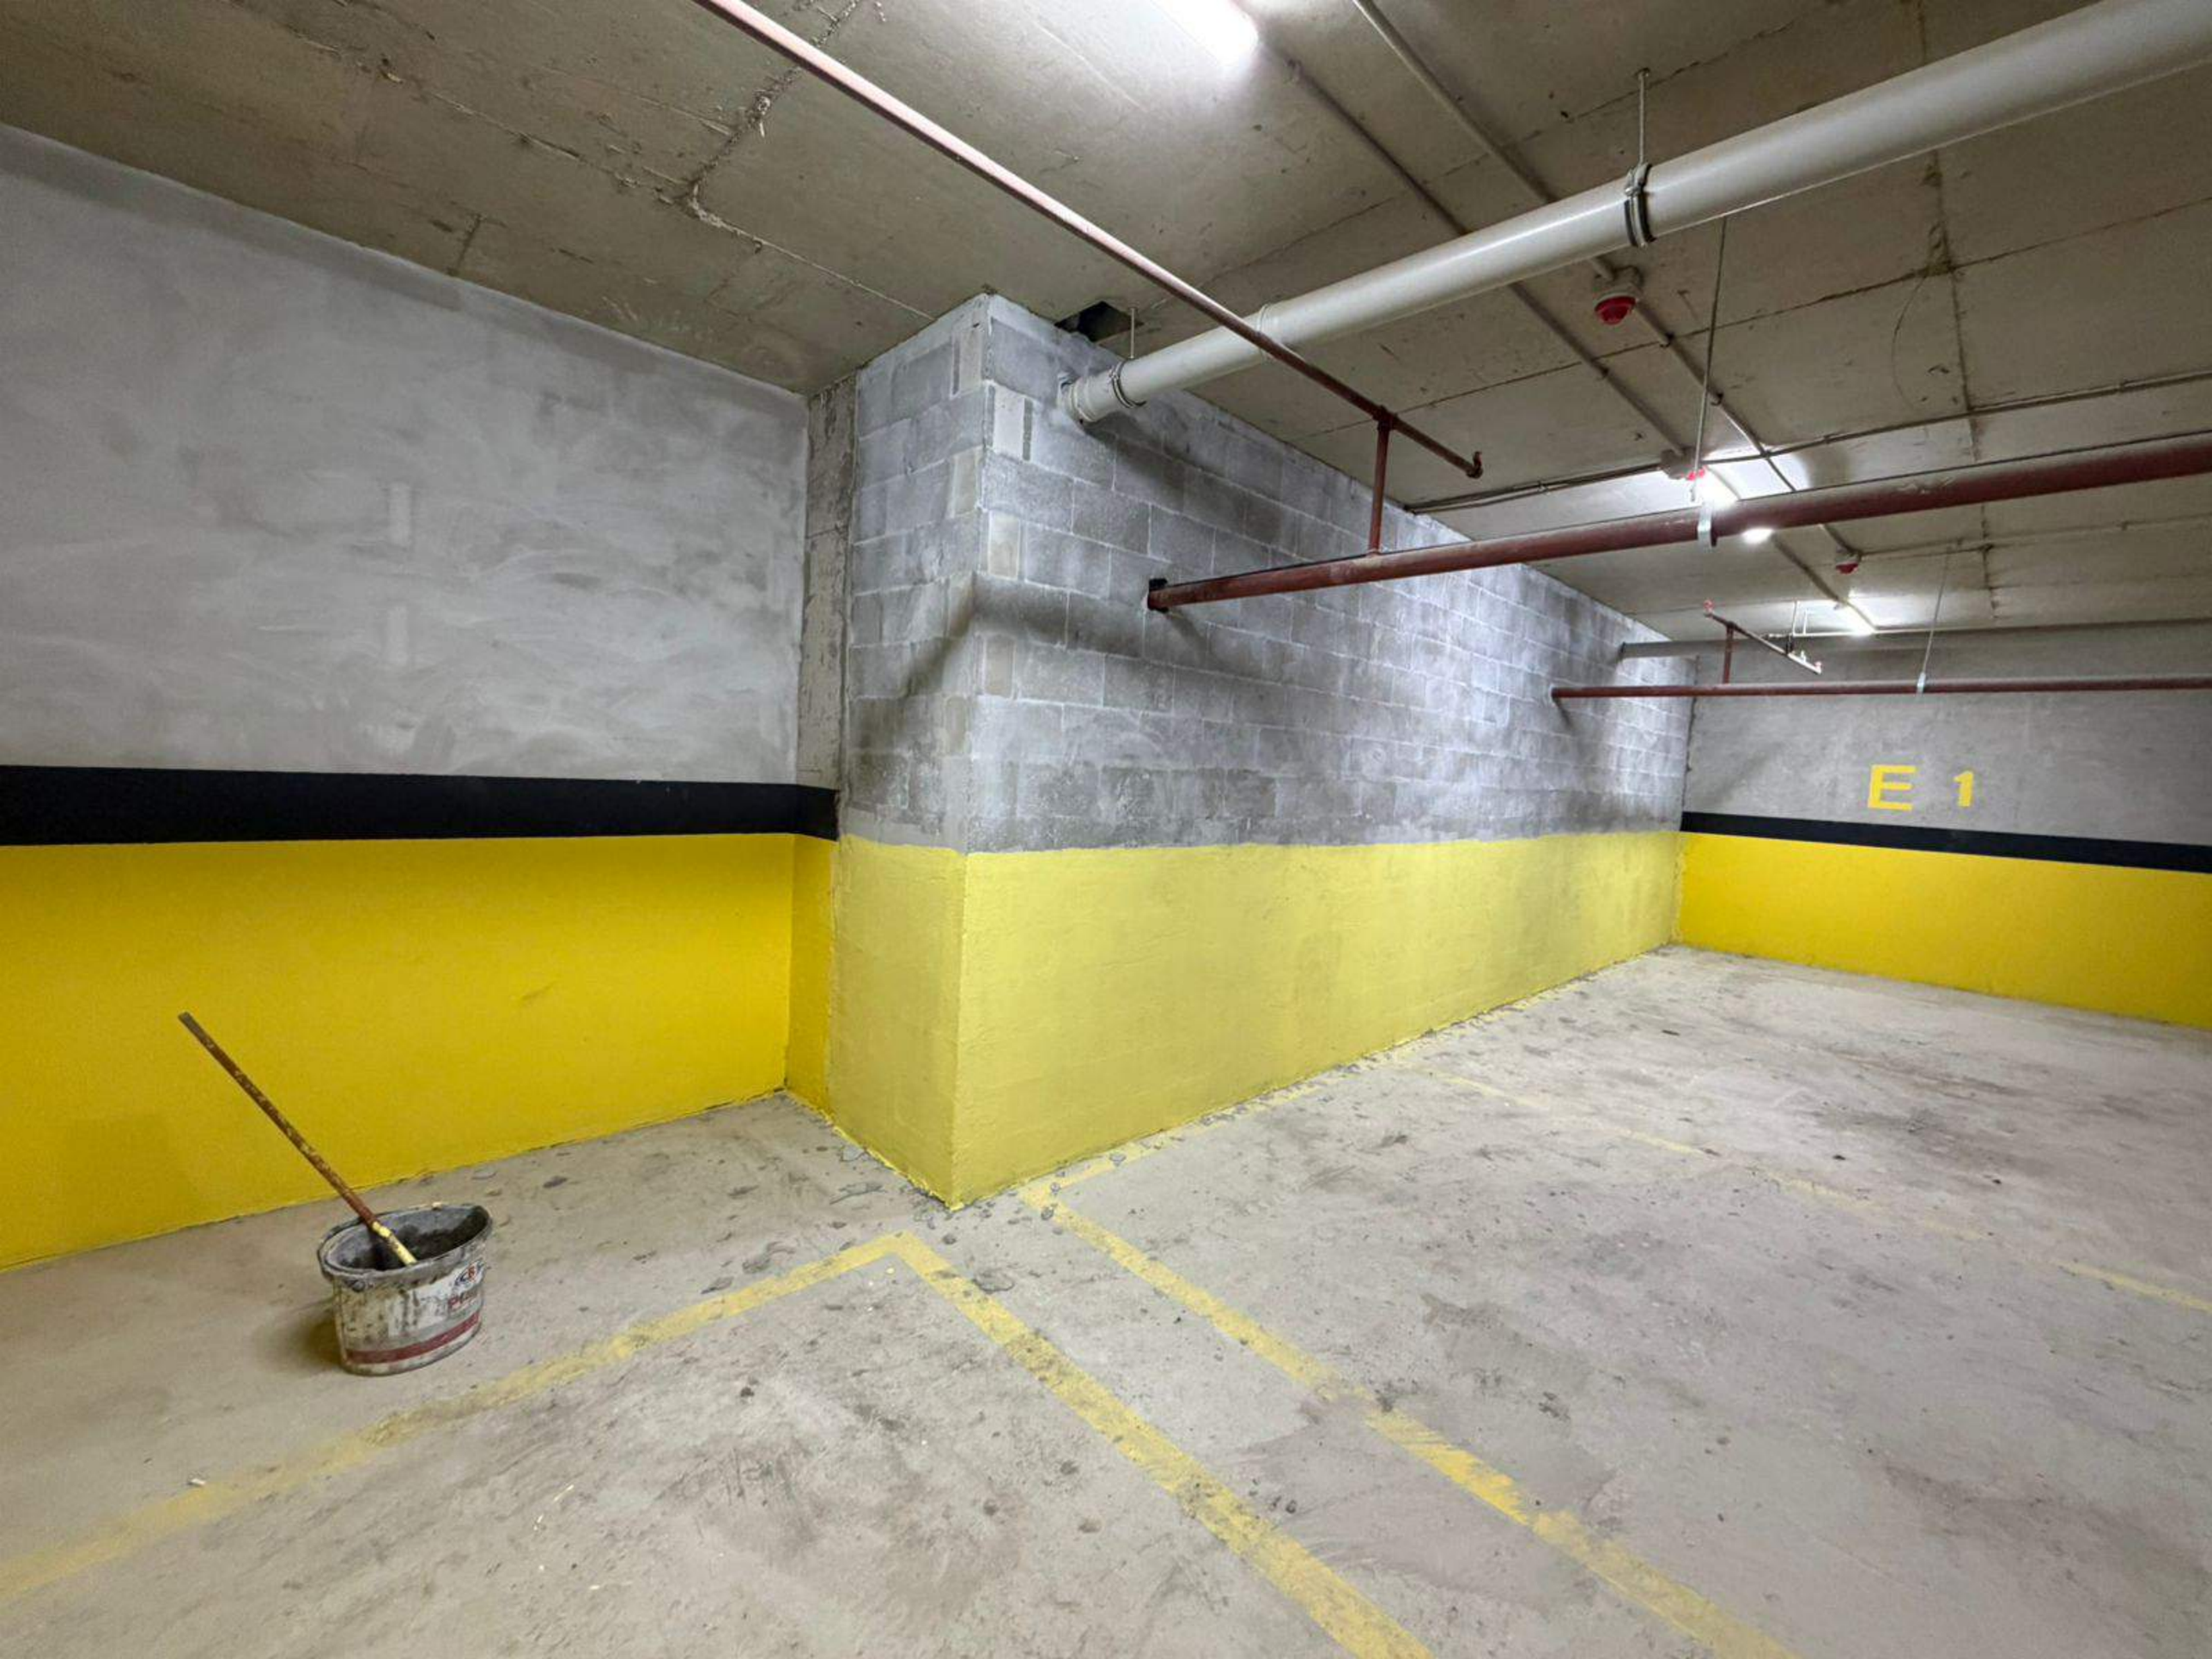
როგორც ფოტოზე ხედავთ -კედელს ხელს უშლის ვინტილაციის მილი , ვერ ხდება ბოლომდე ამოშენება . ამიტომაც კედელი გადმოიწევს მარჯვნივ ისე რომ გაუსწორდეს ვინტილაციის მილს და ამოშენდება ჭერამდე.
